# CATÁLOGO DE PROTECCIÓN DEL PATRIMONIO ARQUITECTÓNICO

## PLAN GENERAL DE ORDENACIÓN URBANA

Albergue de la Sierra Vicor.

Sede del Consejo Regulador de la Denominación de Origen Calatayud.

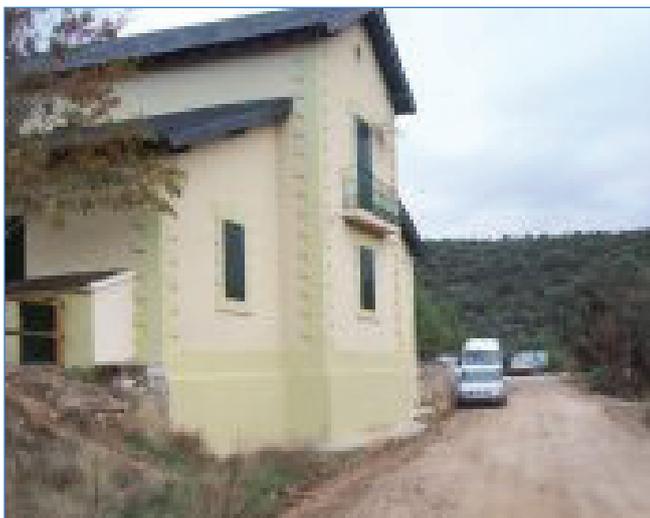
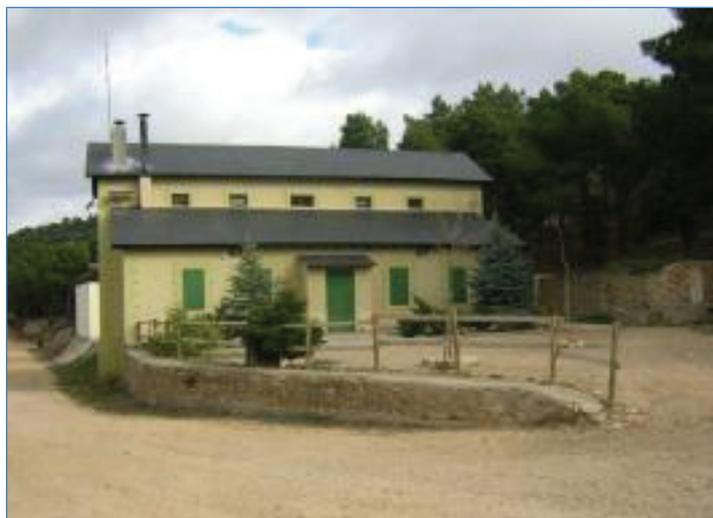
**Basamento:** El edificio se dispone en una terraza junto al camino forestal. La base se confecciona en piedra enlucida a modo de zócalo.

**Cuerpo principal:** El edificio es de planta rectangular, compuesto por tres volúmenes. El central de doble altura y los laterales en planta baja. Los paños están enlucido en liso, remarcando los esquinazos en saliente.

**Huecos:** Se abren de forma simétrica y regular en todos los paños. El acceso se realiza a través de los lados cortos. Los vanos se destacan con zócalo decorativo resaltado.

**Carpinterías y Cerrajerías:** Las carpinterías son de madera presentando doble ventana.

**Cubierta:** A dos aguas en el cuerpo principal y en derrame continuo en los laterales. Se compone de estructura de madera cubierta con pizarra

**Cuerpo principal:** Se conservará de manera íntegra

**Huecos:** Se conservarán en número y composición

**Carpinterías y Cerrajerías:** Se sustituirán en estilo

**Cubierta:** Se conservará de manera íntegra

**Elementos añadidos:** Se eliminarán todos los elementos añadidos, incluidas las instalaciones.

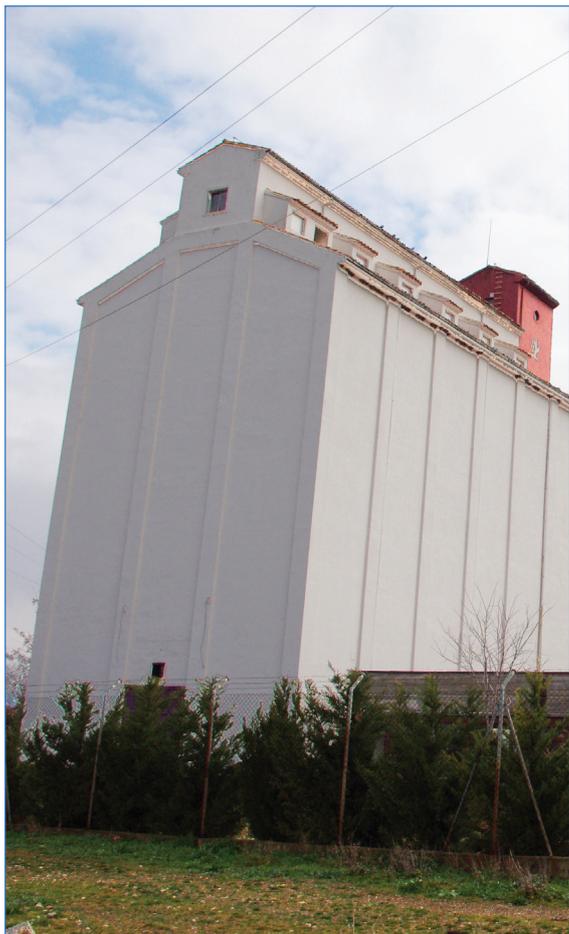
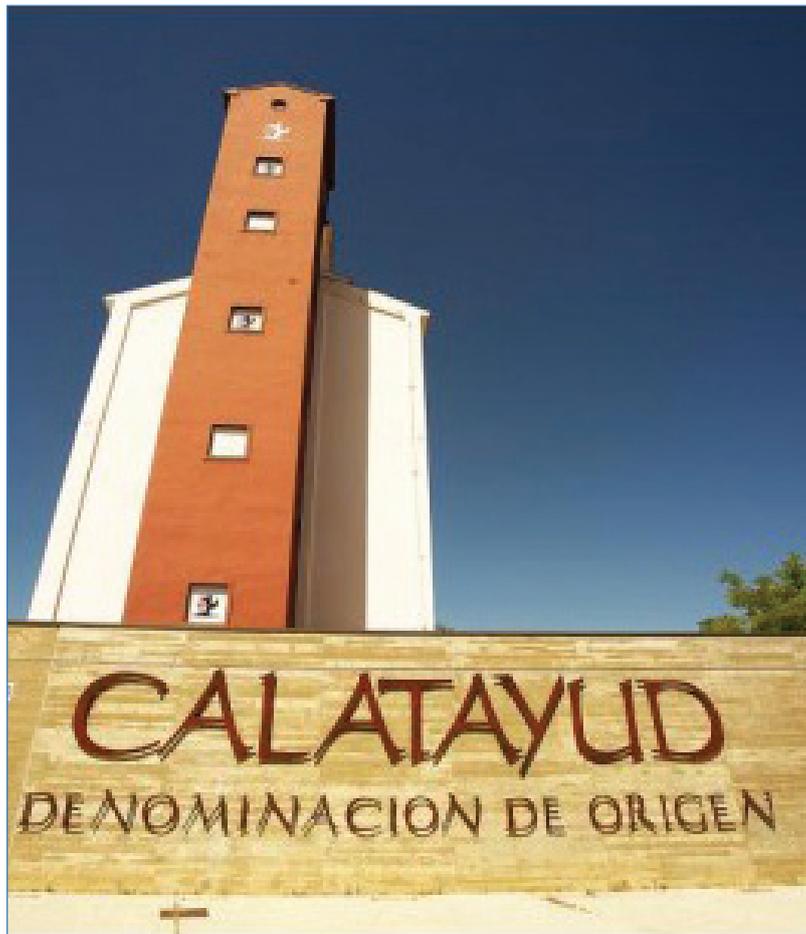
**Cuerpo principal:** Edificio de planta rectangular y acusada verticalidad. Presenta la torre característica de estos edificios insertada en la planta, con un pequeño saliente en el tejado que la diferencia. Presenta los lados largos divididos en ocho paños, con otros tantos vanos en el piso superior. Se cubre por techumbre a dos aguas. Adosado a él se encuentra un cuerpo cuadrado que sirve de núcleo para la escalera.

**Huecos:** En el núcleo de escaleras se van abriendo adaptados a la altura de los tramos. Respecto al cuerpo principal solo se abre a través de ventanas en bloque superior, facilitando la iluminación cenital..

**Carpinterías y Cerrajerías:** Se han sustituido por otras de materiales y factura moderna.

**Cubierta:** cubierta a dos aguas en el cuerpo central y en derrame en los cuerpos laterales.

**Cuerpo principal:** Se conservará de manera íntegra

**Huecos:** Se conservarán en número y composición

**Carpinterías y Cerrajerías:** Se sustituirán en estilo

**Cubierta:** Se conservará de manera íntegra

**Elementos añadidos:** Se eliminarán todos los elementos añadidos carentes de valor, incluidas las instalaciones.

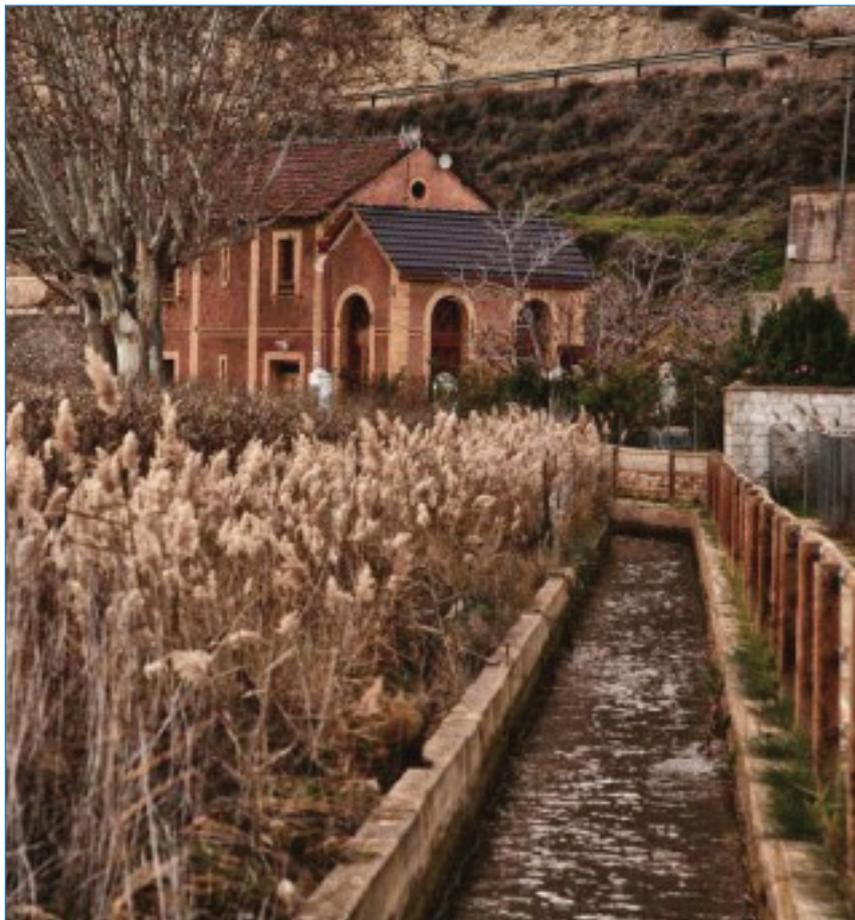
**Basamento:** Todo el edificio se levanta sobre una base de ladrillo que se prolonga en los esquinaos y cadenas.**Cuerpo principal:** Está formada por dos plantas y un sótano. En la planta baja se encuentra el espacio museístico y las instalaciones de la cocina y el comedor para dar servicio a los alojados en el albergue, situado en la superior. Los muros están realizados en ladrillo rojo y cocido.**Huecos:** Encontramos hasta cuatro tipologías de vano. El acceso dintelado, ventanas rectangulares, pequeñas ventanas de iluminación auxiliar a modo de tronera y amplios vanos en arco de medio punto. Todos ellos se decoran con zócalo de ladrillo cocido en resalte .**Carpinterías y Cerrajerías:** Presenta las carpinterías originales de madera.**Cubierta:** A dos aguas en ambos volúmenes. Apoyada en estructura de madera y cubierta con pizarra.**Elementos añadidos:** Instalaciones eléctricas.

**Cuerpo principal:** Se conservará de manera íntegra

**Huecos:** Se conservarán en número y composición

**Carpinterías y Cerrajerías:** Se sustituirán en estilo

**Cubierta:** Se mantendrán la estructura y materiales original a excepción de informe técnico que lo desaconseje por motivos de seguridad en cuyo caso se sustituirán en estilo.

**Elementos añadidos:** Se eliminarán todos los elementos añadidos, incluidas las instalaciones.

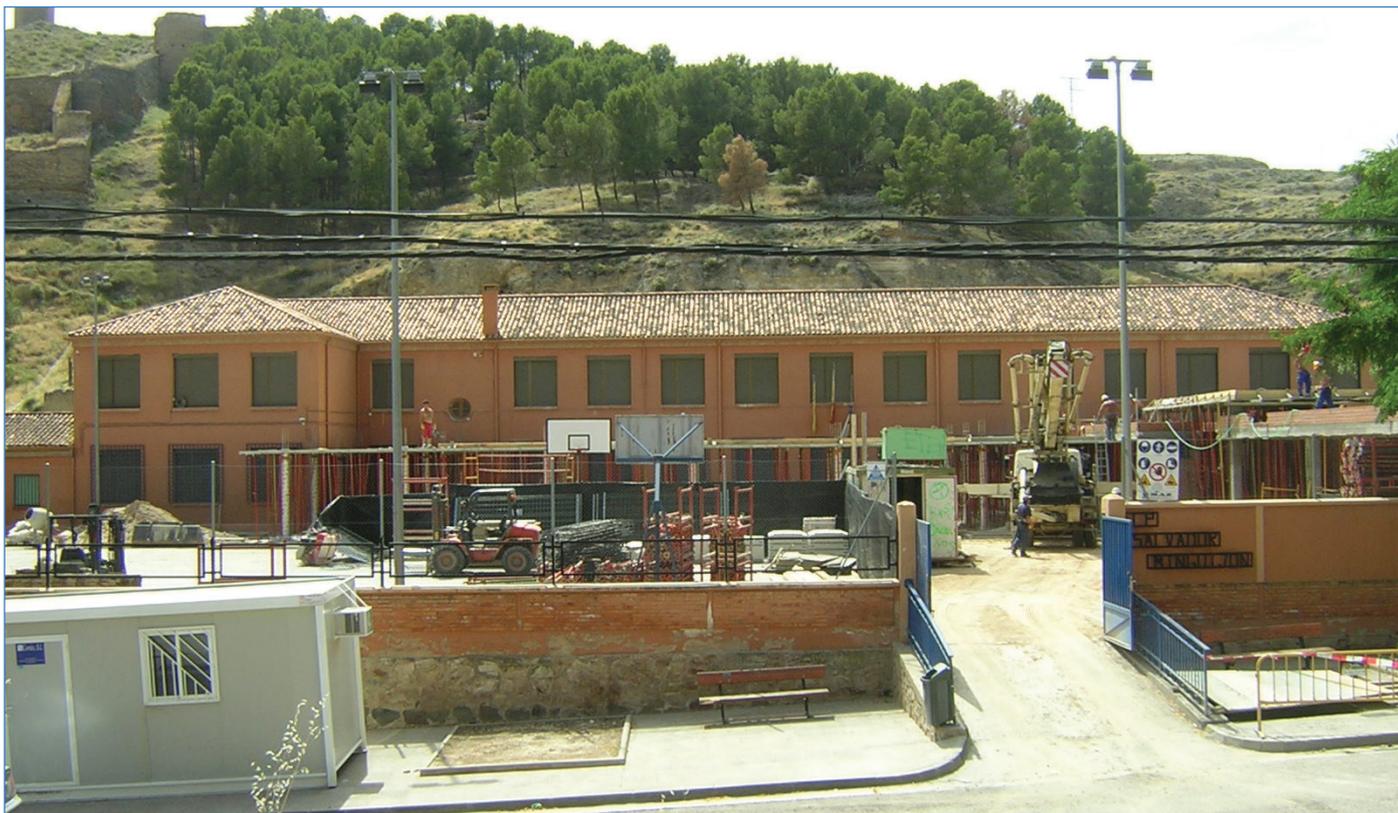
**Basamento:** Sus paredes tienen zócalo y están revocadas.**Cuerpo principal:** Edificio escolar de planta alargada en cuyos extremos continúa mediante sendos cuerpos perpendiculares cada uno en un sentido opuesto al otro. Su interior posiblemente se articula mediante un pasillo situado en el lado Oeste al que abren las aulas, quedando en los extremos las dependencias auxiliares. El edificio se encuentra delante de un espacio abierto y delimitado a modo de patio de recreo que incluye algunos árboles. Se ha construido un edificio de factura reciente que impide la visión completa del edificio anterior.

**Huecos:** Las ventanas son ortogonales, aparecen distribuidas de manera uniforme.**Carpinterías y Cerrajerías:** Se sustituyen las originales por otras más modernas y de mayor prestancia.**Alero, cornisa:** Cuentan con alféizar de ladrillos a sardinel.**Cubierta:** Tiene cubierta a dos y tres aguas de teja árabe y alero de ladrillos.**Elementos añadidos:** ---**Elementos interiores, decorativos o mueble:** no se ha tenido acceso al interior.

**Cuerpo principal:** Se permite la redistribución interior sin afectar a los elementos de distribución o estructura de espacios que destaquen por su solución.

**Huecos:** Se conservarán en número y composición

**Cubierta:** Se permite la sustitución en estilo.

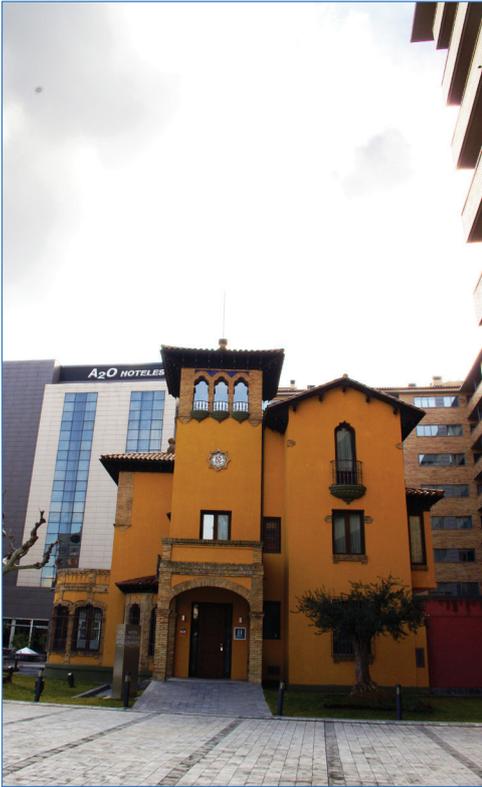
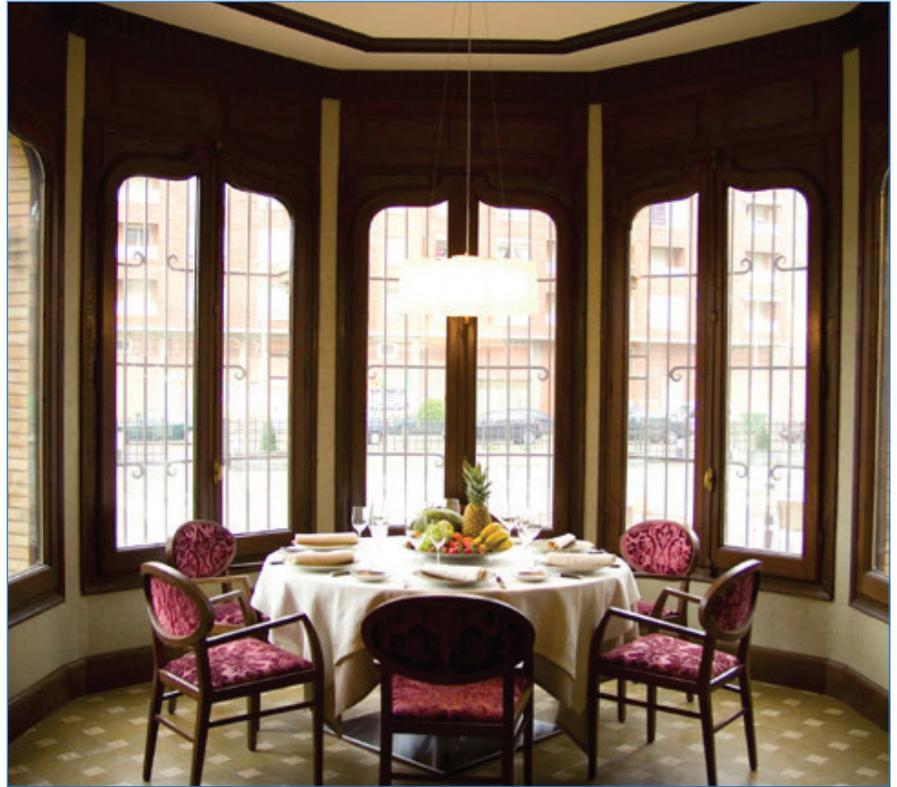
**Alero, cornisa:** Destaca un alero de madera sobre grandes canes que coronan el edificio

**Elementos interiores, decorativos o mueble:** El interior ha conservado gran parte de su decoración mediante frisos y plafones de yeso en los techos. Encontramos motivos alegóricos y mitológicos que se repiten mecánicamente, sin responder a ningún programa iconográfico. Los ornamentos de la primera planta son más ligeros y eclécticos, predominando la temática floral. Destaca la escalera de madera por el diseño de su barandilla, donde se alternan barrotes abalaustrados con otros torneados. Todo en consonancia con los artesonados, vigas y tajeles en estilo neomudéjar.

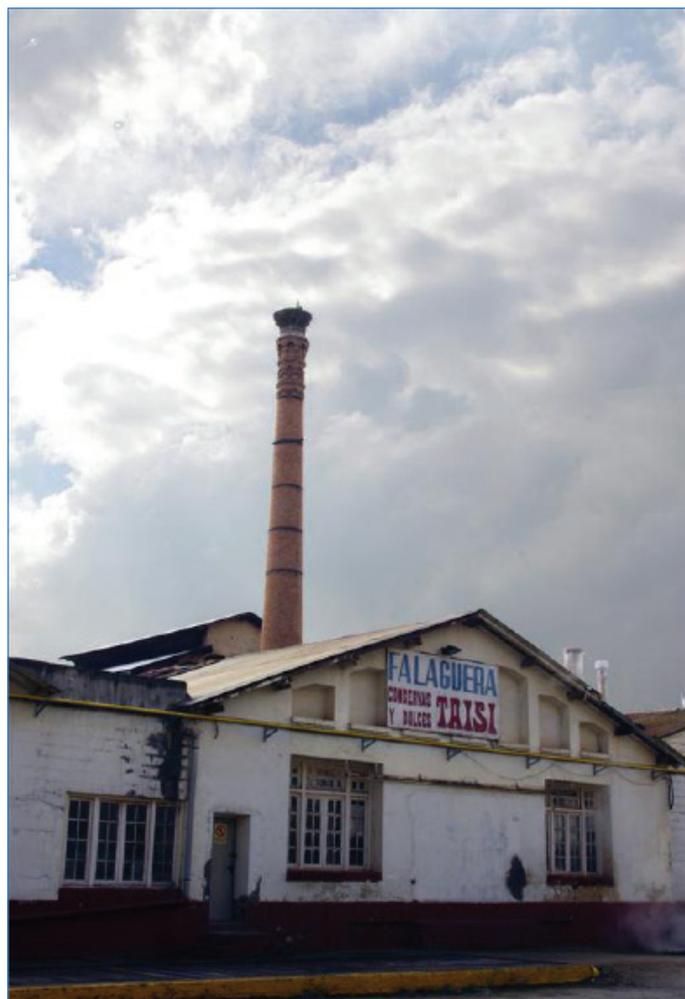
Se trata de una estructura de desarrollo vertical, cilíndrica, de planta cuadrada. Está construida íntegramente en ladrillo, dispone de cinco tirantes que consolidan la estructura. Se remata con un triple anillo. Cada uno de ellos representa una decoración realizada mediante la diferente disposición del ladrillo. Presenta un añadido en hormigón que corona la estructura.

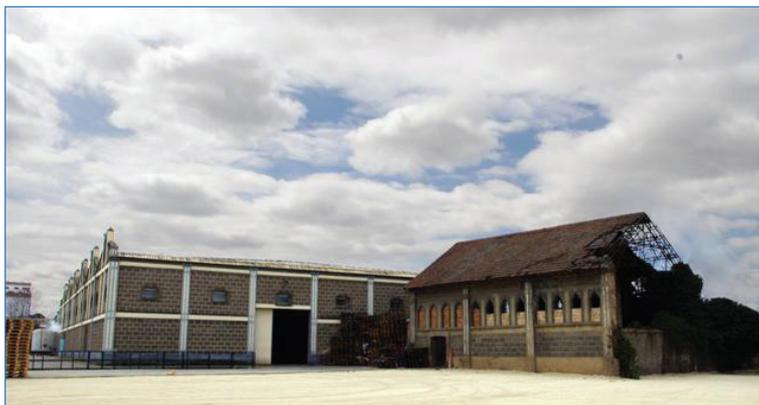
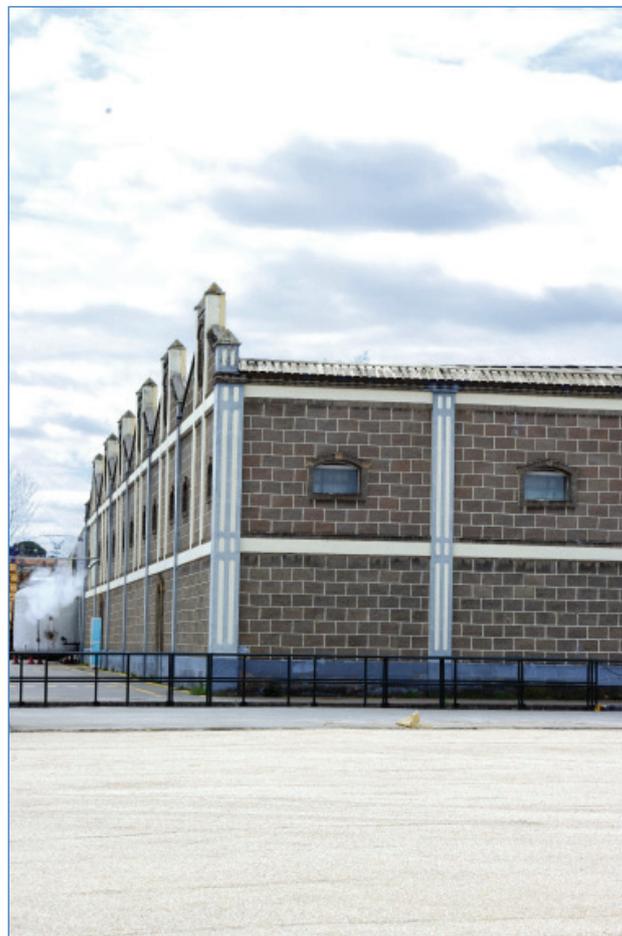
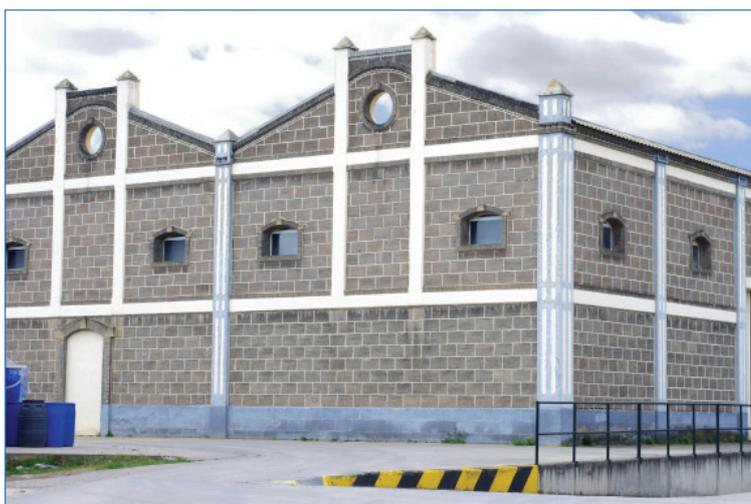
Uno de los edificios está visiblemente deteriorado por incendio. El resto se encuentran en un estado óptimo

**Basamento:** Ambos edificios se levantan sobre base de piedra sillar enlucida y pintada.**Cuerpo principal:** Ambos volúmenes son típicamente industriales. El volumen parcialmente derruido es un edificio exento de planta rectangular mientras que el volumen mayor está compuesto por una sucesión de naves rectangulares y alargadas adosadas. Los paños se encuentran enfoscados con decoración incisa que simula es despiece de sillares.**Huecos:** Los vanos se abren de forma regular para iluminar el interior de las naves. En el edificio semiderruido se abren ventanas de falso arco realizadas por aproximación de hiladas. En las naves adosadas son de mayor tamaño y se abren en arco escarzano.**Carpinterías y Cerrajerías:** Aluminio de factura moderna. En el caso del edificio semiderruido no existen.**Alero, cornisa:** En el volumen semiderruido alero de escaso vuelo generado por la estructura metálica. En las naves adosadas cornisa de vuelo casi imperceptible realizado en rafe de ladrillo.**Cubierta:** Estructura metálica y a dos aguas en todos los casos.**Elementos añadidos:** No se observan.**Elementos interiores, decorativos o mueble:** No se ha tenido acceso al interior.

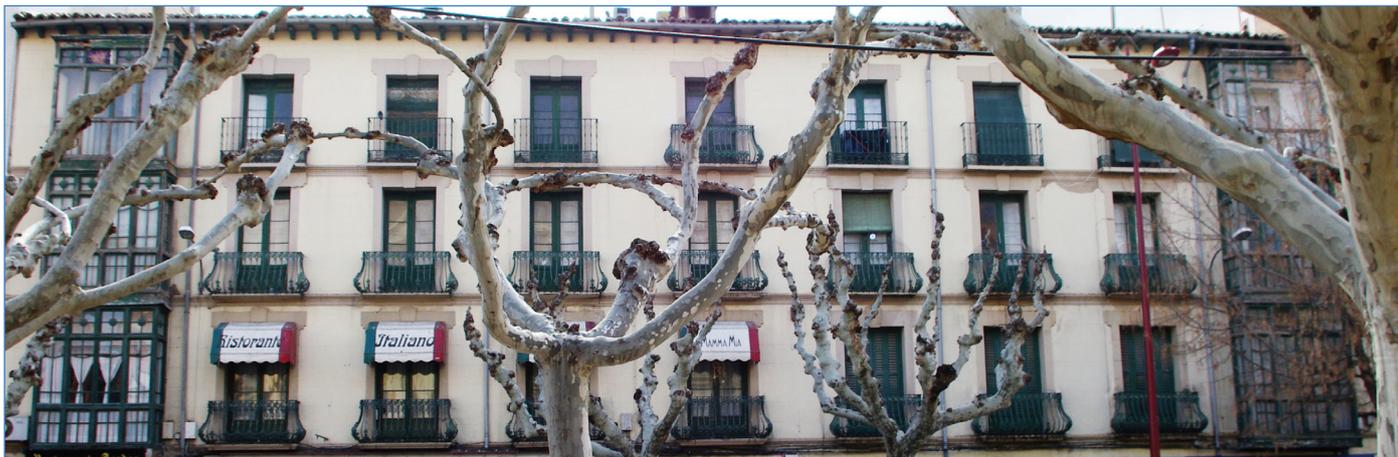
**Elementos interiores, decorativos o mueble:** En su interior destaca tanto la carpintería de las puertas interiores del zaguán, de diseño secesionista, como el espléndido arrimadero de azulejería, situado en el pasillo que se dirige al patio de luces, con motivos florales y líneas en golpe de látigo, onduladas y fluidas, utilizando una variada policromía que combina tonos amarillos y ámbar, rosas, verdes, azules y marrones sobre fondo blanco, posiblemente procedentes de centros de producción catalanes o valencianos por su decidido y colorista diseño modernista.

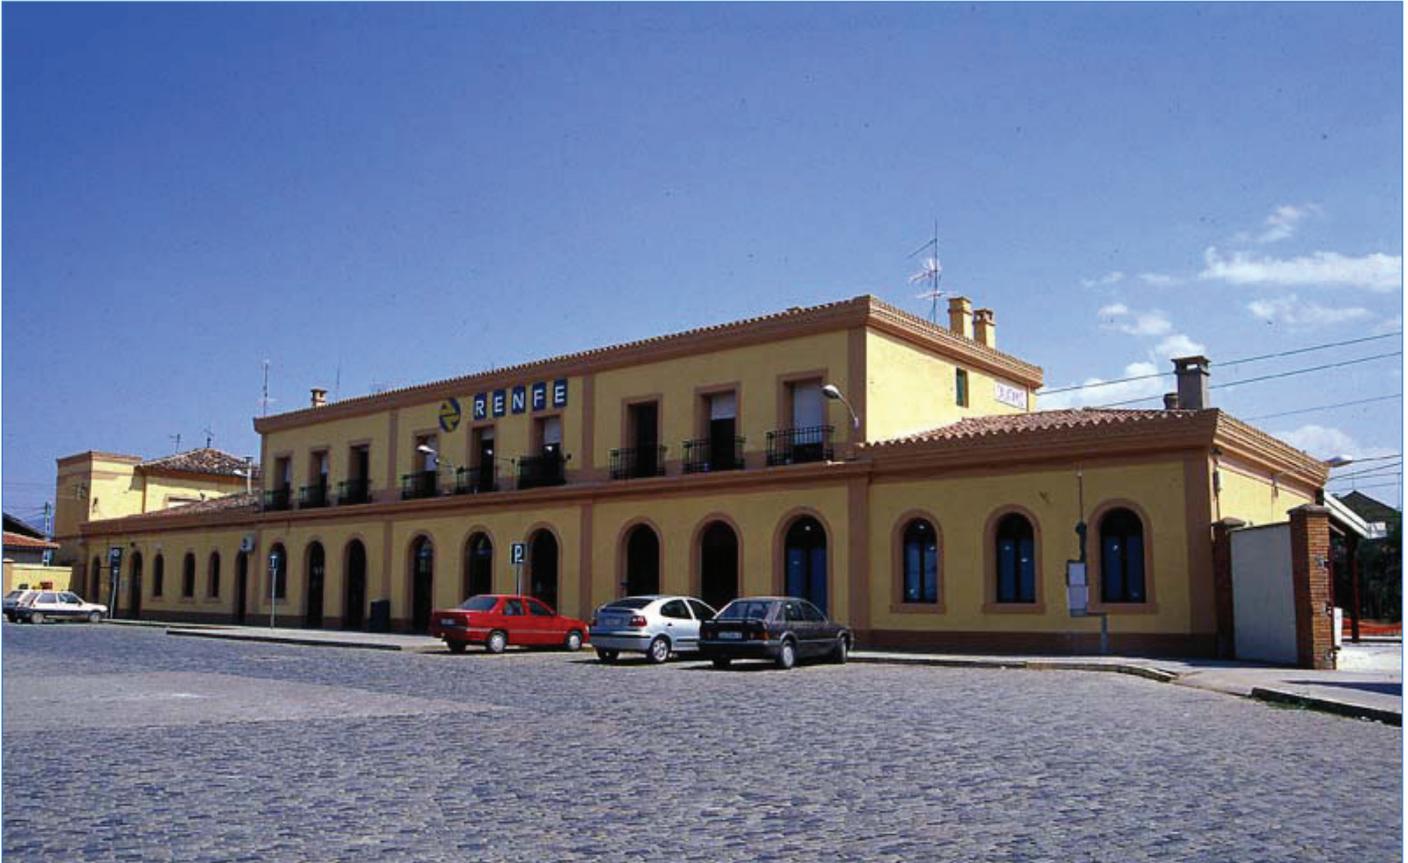
Solo se protege el volumen original que ha sido completamente profanado, desfigurado y oculto tras una pantalla constituida por ladrillo y cristal.

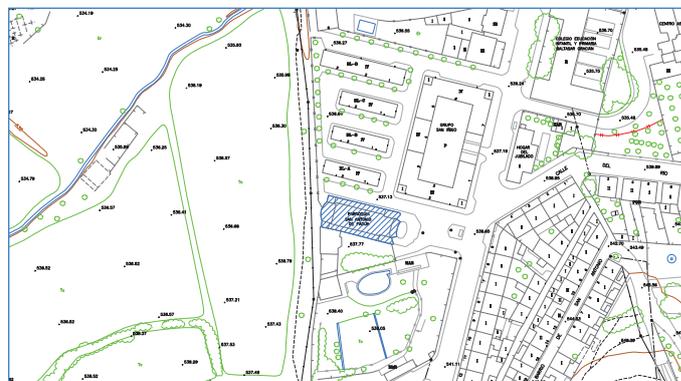
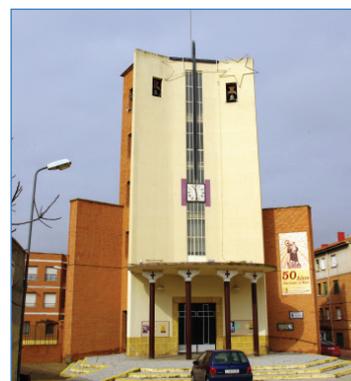
Óptimo.

No se detectan.

**Cuerpo principal:** Se trata de un edificio de factura contemporánea de planta rectangular muy sencilla, realizado en ladrillo cara vista. La fachada principal, a los pies, es simétrica y se compone de dos volúmenes superpuestos. El más retranqueado es un elemento horizontal que cubre el edificio a modo de pantalla cóncava que abraza al visitante acogiéndolo. En la parte central y adelantado al anterior arranca un cuerpo que contrasta por su verticalidad. En la parte inferior encontramos un porche con columnas de hormigón y un capitel muy sencillo que sustenta una losa a modo de pórtico. En la parte superior se abre un hueco corrido a lo largo de todo el eje vertical del paño, solo interrumpida por un reloj de reciente colocación. Coronando la fachada se coloca una cruz latina que apoya sus brazos cortos en la iglesia, quedando a los lados los huecos donde se encuentran situadas las campanas que anuncian los actos religiosos. Presente tres nave, las laterales más bajas acogen capillas. En la cabecera también se levanta el volumen.

**Cubierta:** A dos aguas cubierta con teja árabe.

**Elementos añadidos:** Se eliminarán todos los elementos añadidos sin valor incluidas las instalaciones. Se eliminara la estrella decorativa.

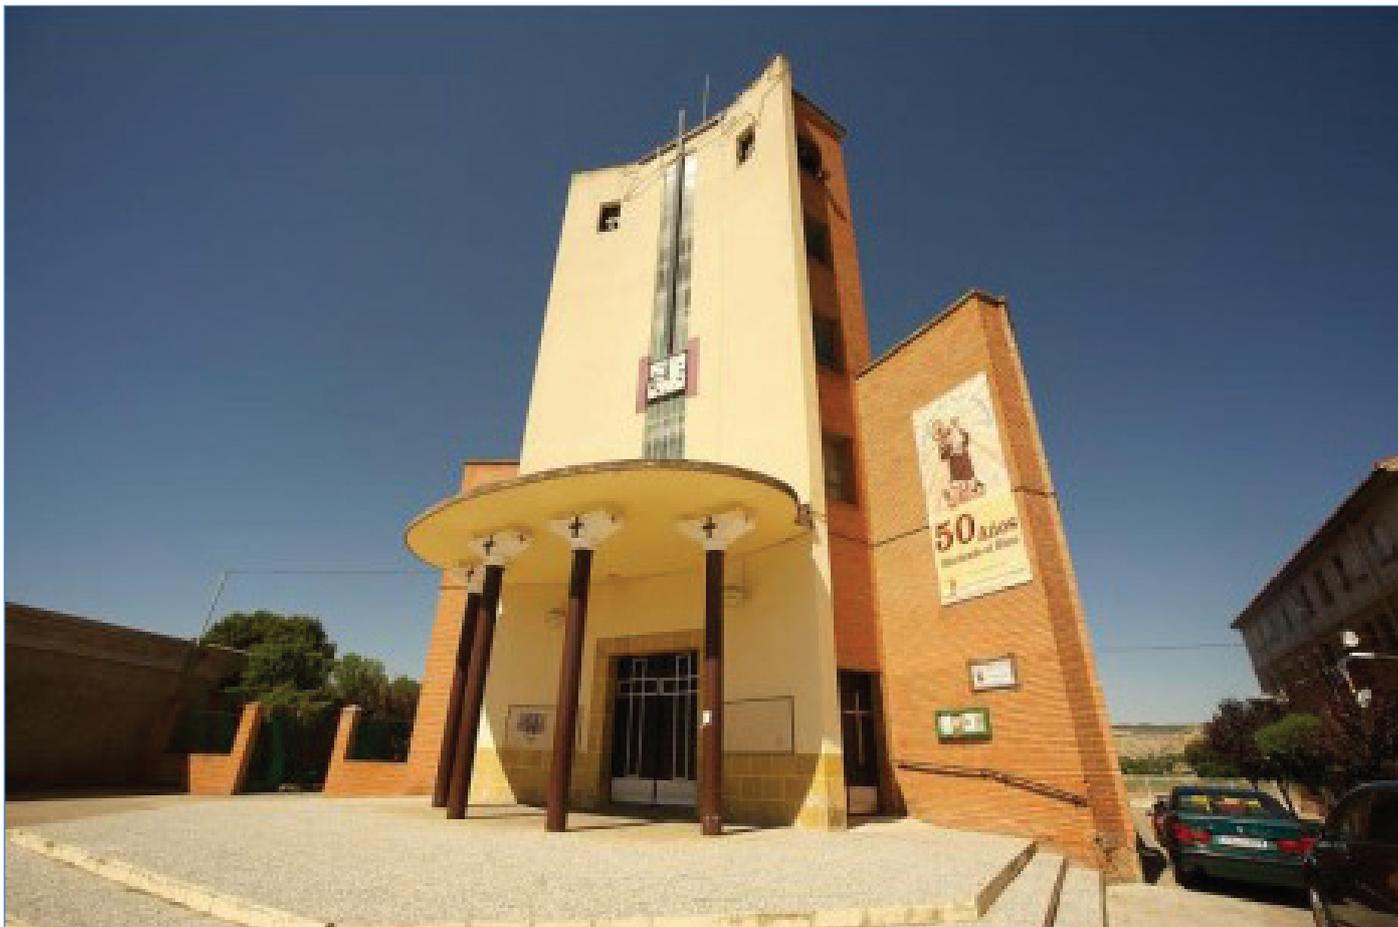
**Carpinterías y Cerrajerías:** Los laterales de la iglesia existen vidrieras modernas, el resto de huecos son de amplitud variable con carpinterías metálicas.

**Elementos añadidos:** Estrella de la natividad.

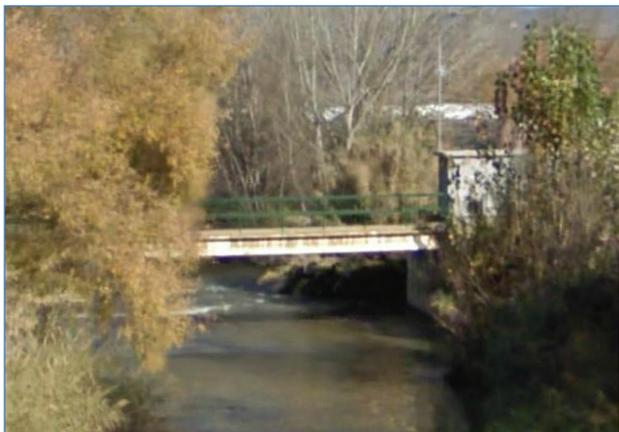
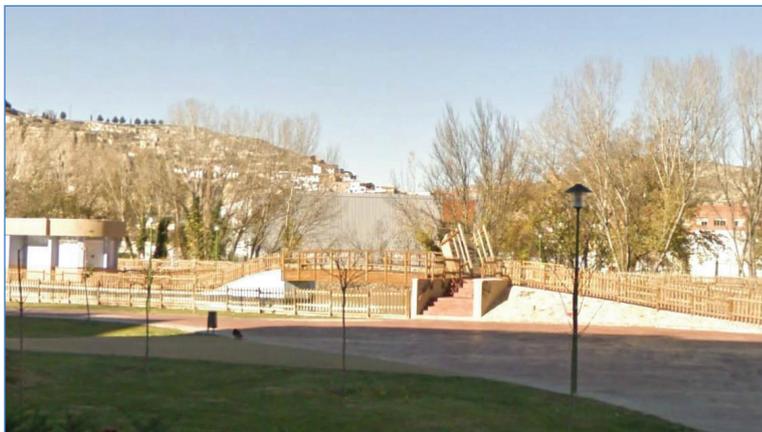
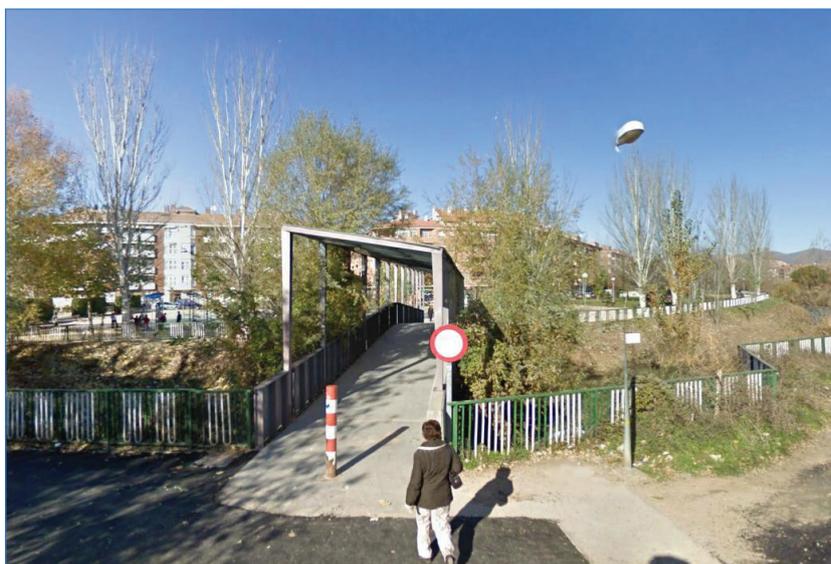
Se trata de elementos muy simples compuestas de estribos en las orillas que sustentan el tablero de paso. La más reciente que tiene la barandilla en madera, las demás tienen barandilla metálica.

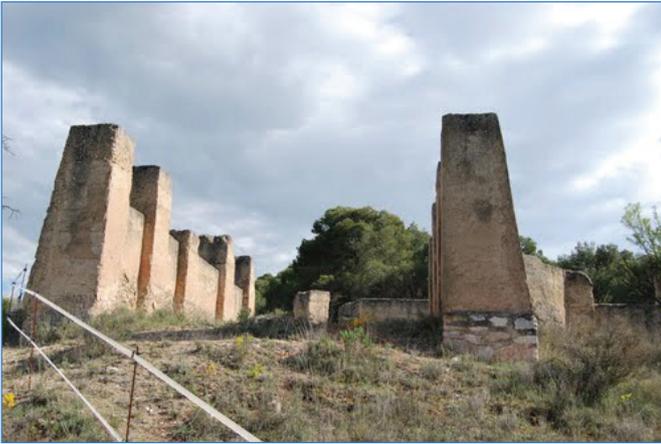
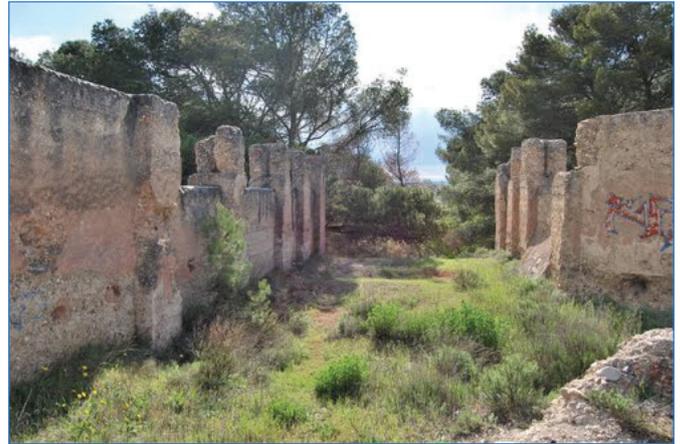
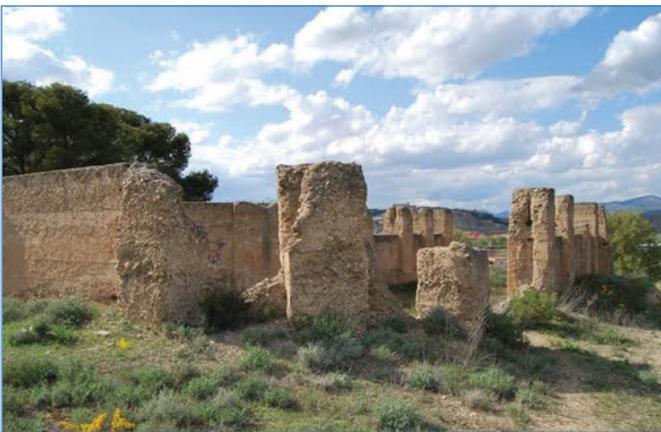
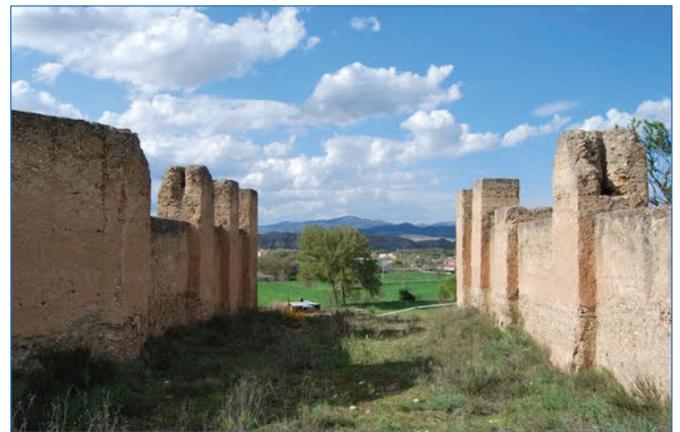
Actualmente, junto a la estación de ferrocarril encontramos esta estación intermedia. Se trata de una estructura bastante sencilla realizada con amplios pilares alineados que apoyan en zapatas cerrando dos tercios del hueco entre ellos con muros. Es de suponer que el edificio estaría cubierto por estructura metálica y techado aunque actualmente ha perdido toda cobertura.

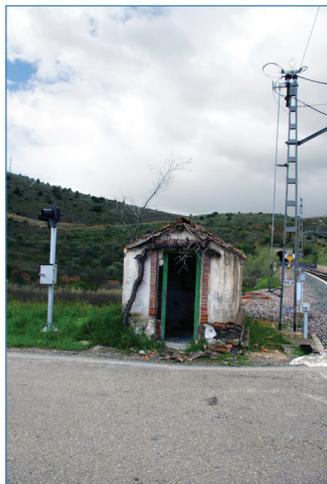
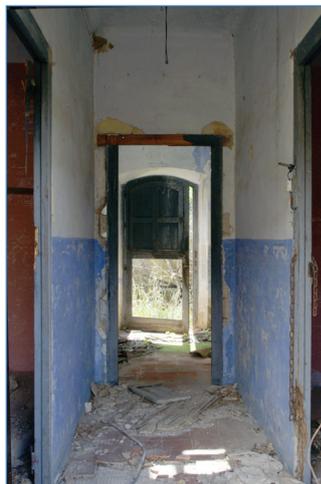
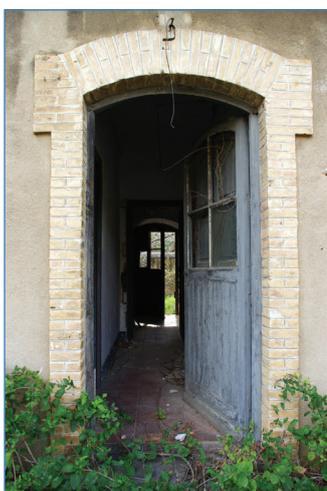
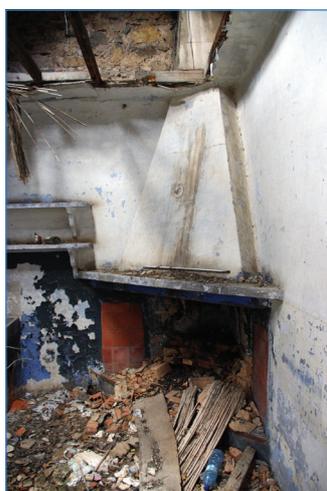
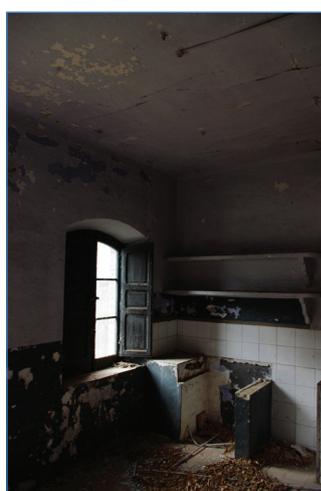
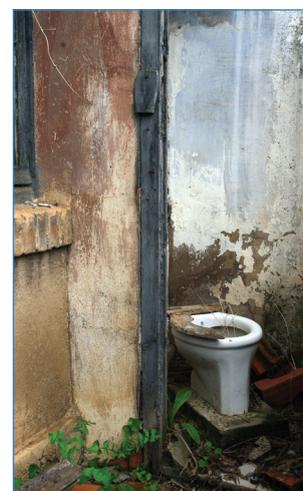
Deterioro generalizado del interior, hundimientos de falsos techos, saqueo de los elementos internos (pilas de lavado, cocina económicas, sanitarios, instalaciones, ...).

**Elementos interiores, decorativos o mueble:** Los interiores han sido desmantelados.

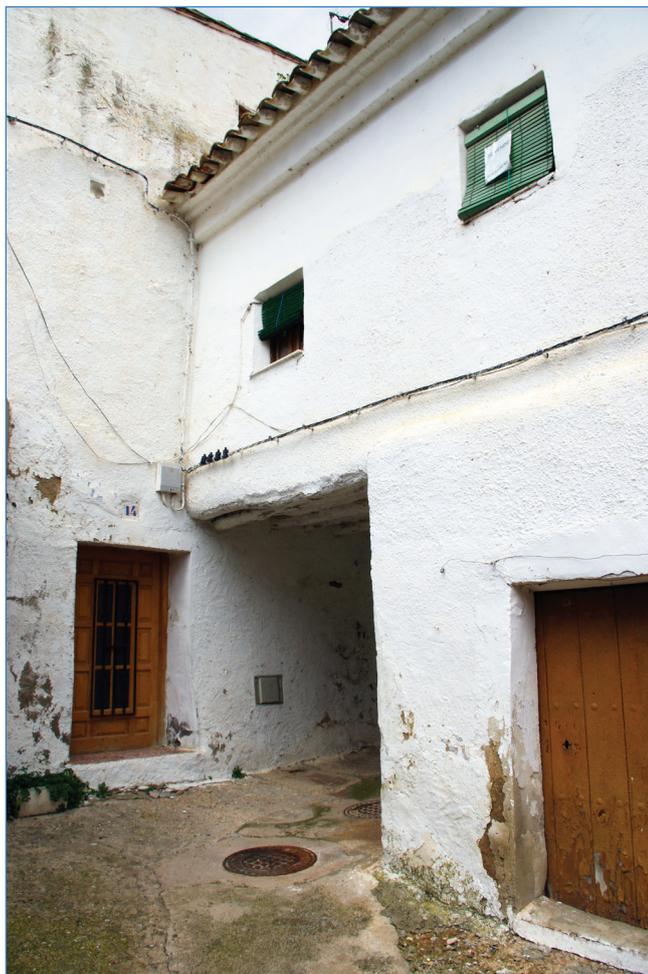
Se trata de un pasaje que conforma la estructura del núcleo. Esta generado por la extensión de la vivienda de Calle San Miguel nº 1. Se sostienen sobre forjado de madera y cascote perpendicular a la calle. Entre los rollizos se genera bovedillas que se rellenan con barro y cascotes.

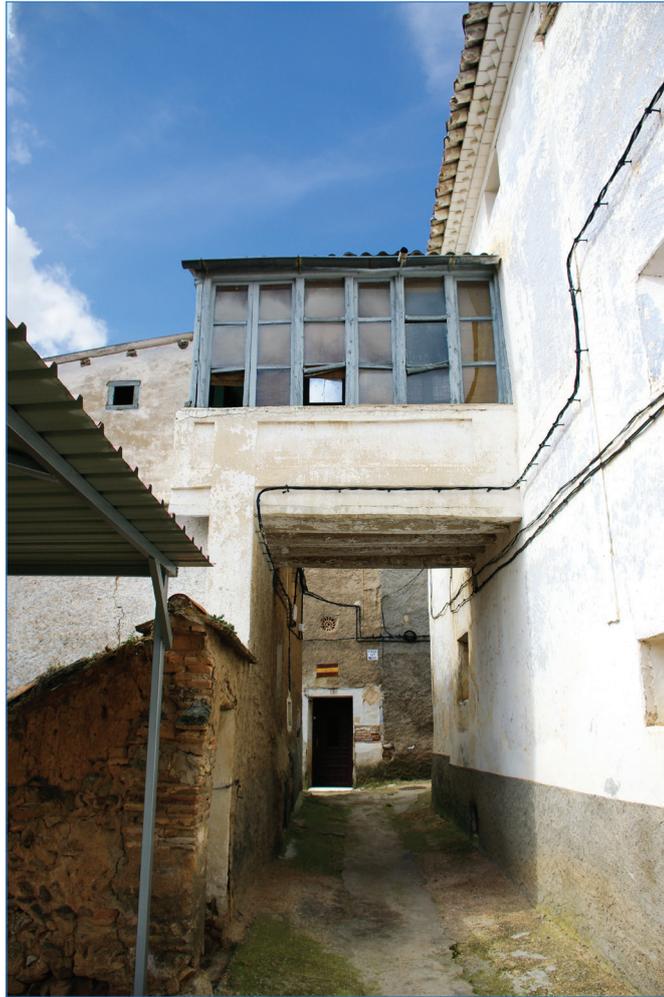
La estancia sobre el pasaje se encuentra muy deteriorada, Tanto las carpinterías como los cristales que la cierran.

Esta generado por la extensión de la vivienda de Calle San Miguel nº 42. Se sostienen sobre forjado de madera y cascote perpendicular a la calle. Entre los rollizos se genera bovedillas que se rellenan con barro y cascotes. Sobre el pasaje se levanta una estructura a modo de terraza acristalada cerrada por amplias ventanas de madera. Todo ello se cubre con cubierta a dos aguas. Posee canalón de desagüe en uno de sus lados

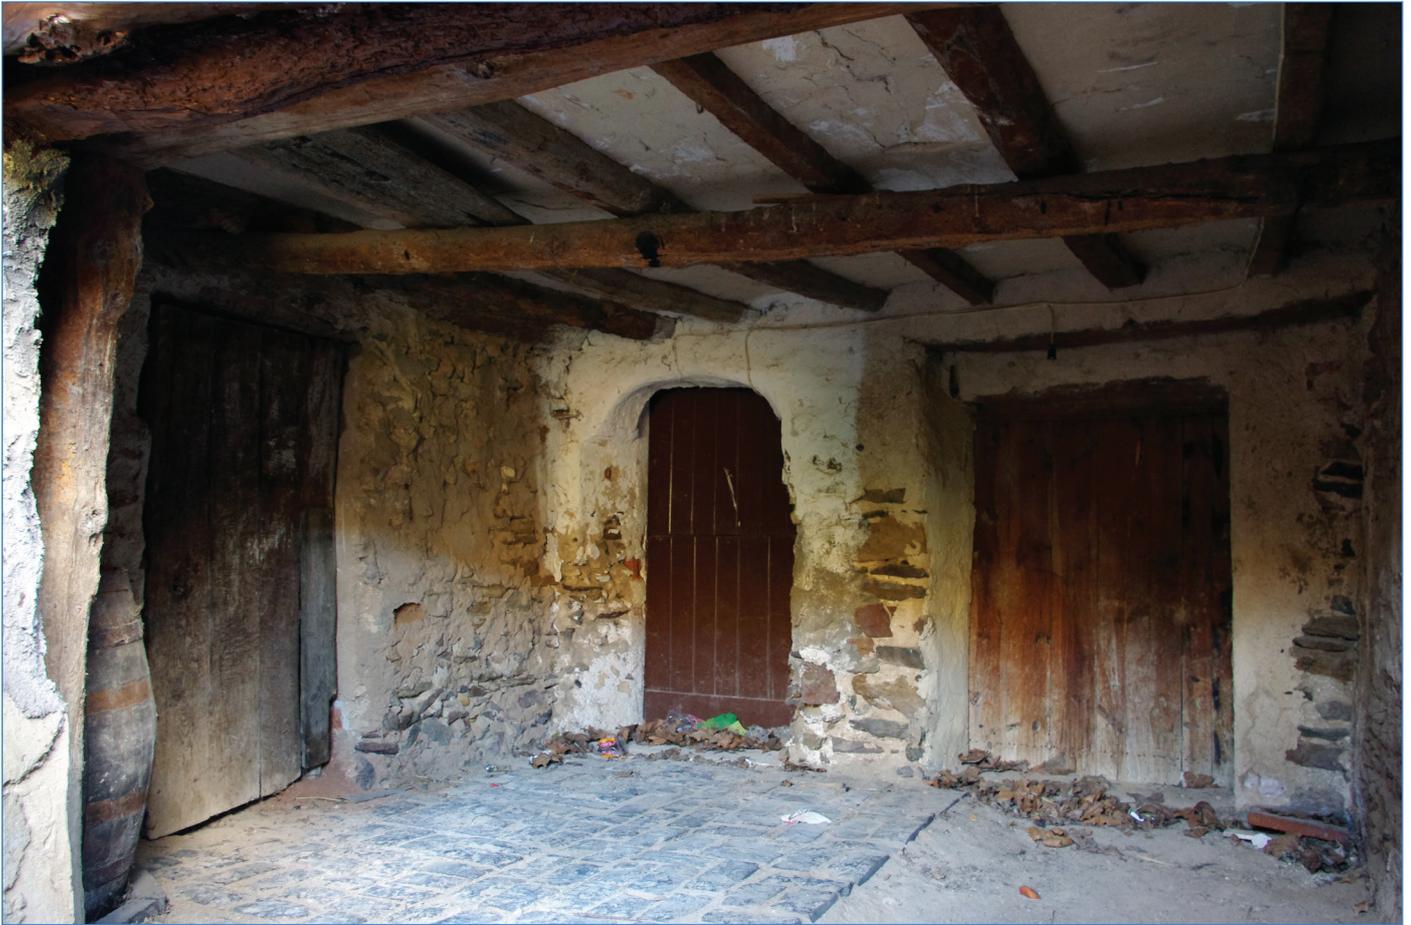
Presenta deterioros en los paños de las fachadas interiores que no parece que afecten a la estructura.

Se trata de un pasaje que da acceso a unas cuadras y almacenes que hay al final de la calle. El pasaje está realizado mediante forjado de rollizos de madera paralelos a la calle. La estructura donde se encuentran las cuadras se ejecuta de la misma manera pero se refuerza con un par de rollizos en la dirección opuesta que favorecen la descarga.

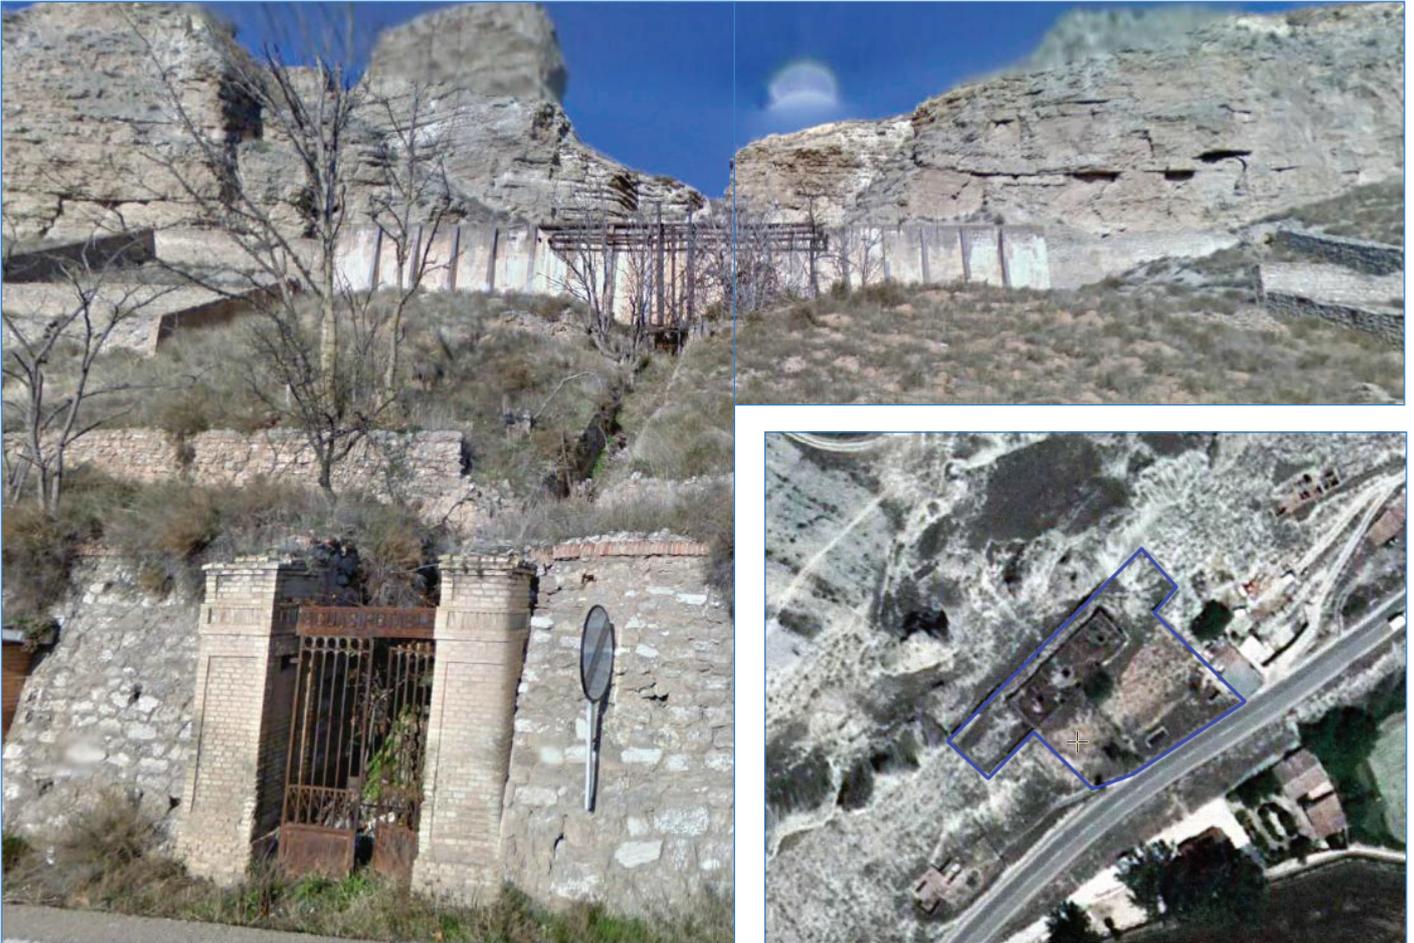
Se tratan de unos depósitos realizados en hormigón armado. Se compone de una estructura rectangular reforzada por contrafuertes que cobija tres cubetas cuadradas realizada en los mismo materiales. Se trata de una infraestructura muy sencilla formalmente pero de gran durabilidad. El acceso se realiza a través de una puerta de forja en la que se puede leer "aguas potables". La puerta es sostenida por dos pilares realizado en ladrillo. Los ladrillos se articulan plásticamente generando una sencilla decoración.

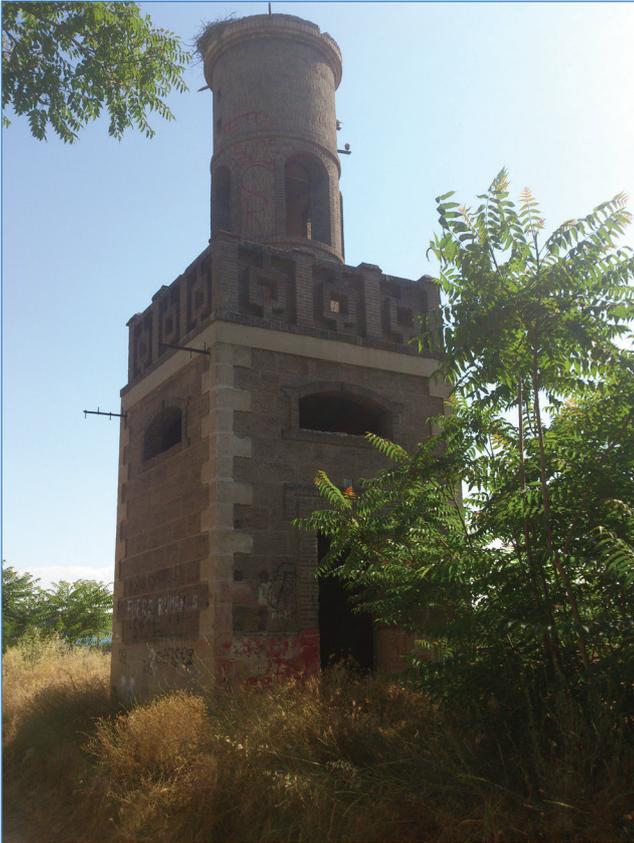
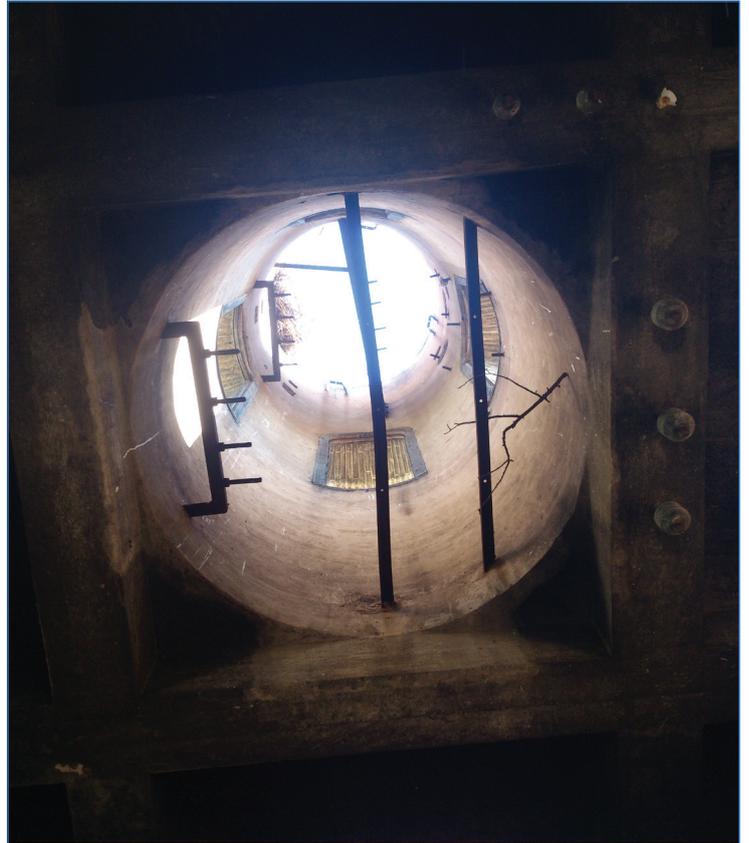
Se trata de una estructura de la que solo nos ha llegado la base o pedestal de planta cuadrada y parte de la chimenea cilíndrica. Está construida íntegramente desarrollando una decoración geométrica mediante la disposición de la fábrica de ladrillo.
