# CATÁLOGO DE PROTECCIÓN DEL PATRIMONIO ARQUITECTÓNICO

## PLAN GENERAL DE ORDENACIÓN URBANA

Albergue de la Sierra Vicor.

Sede del Consejo Regulador de la Denominación de Origen Calatayud.

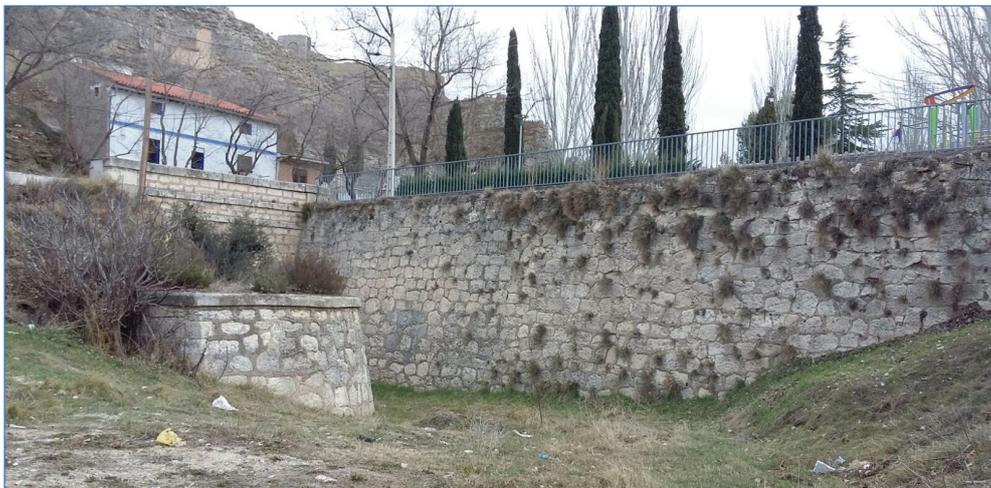
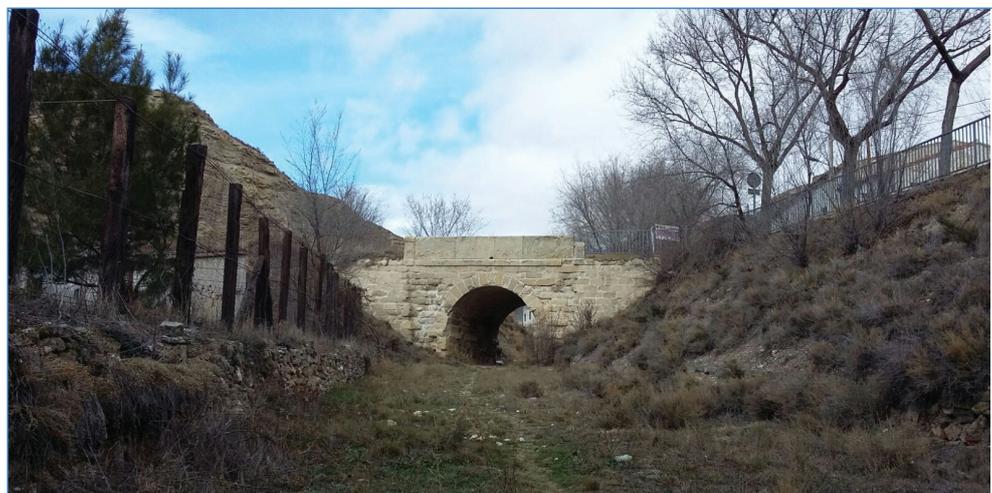
Se trata de un túnel en bóveda de cañón con luz de aproximadamente 3 metros que recorre, bajo la ciudad, el tramo necesario para la evacuación y alivio de las posibles avenidas del barranco de Soria. Tras la perforación se forra con sillar de buen corte.
