CATÁLOGO DE PROTECCIÓN DEL PATRIMONIO ARQUITECTÓNICO

PLAN GENERAL DE ORDENACIÓN URBANA

Conjunto urbano de la Colonia de Aviación.

Avenida Pascual Marquina, Calatayud.

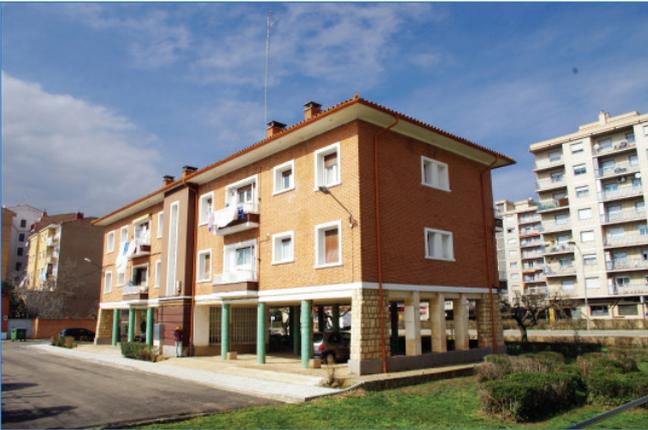
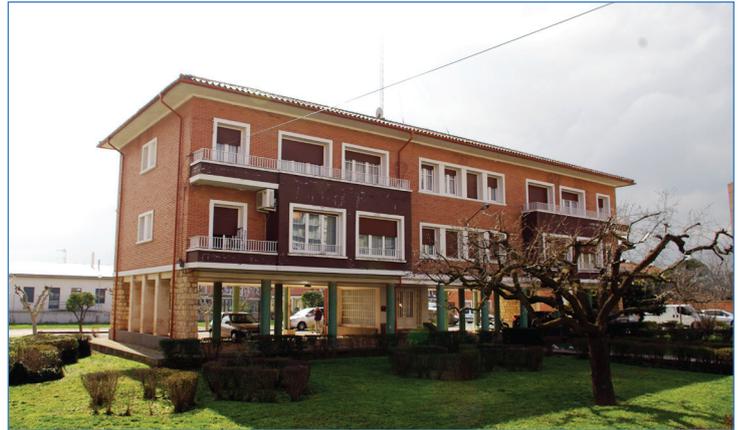
Basamento: Los edificios se levantan sobre un cuerpo de columnas que cobijan los núcleos de comunicación vertical. El resto de espacio queda reservado para porche.

Cuerpo principal: Tras el forjado se levantan tres pisos realizados en ladrillo cara vista. Se trata de un volumen homogéneo, únicamente alterado por un cajeado que amplía la sala de estar y da acceso al balcón. Dichos salientes se disponen de forma simétrica y se encuentran enfoscados y pintados en granate.

Huecos: Se abren de forma ordenada y regular, acompañados de los salientes que imprimen ritmo, rompiendo la monotonía de la fachada. Todos los huecos se resaltan con una moldura perimetral pintada en blanco.

Carpinterías y Cerrajerías: En la mayoría de los casos se conservan las carpinterías y cerrajerías originales. Se trata de ventanas de madera y barandillas de barrotos básicos. Todo ello está pintado en blanco.

Cubierta: Se adapta a la planta rectangular, esta realizada con materiales modernos y derrama a cuatro vertientes. Se cubre con teja árabe.

Cuerpo principal: Se conservará la estructura externa, se permiten obras de acondicionamiento y rehabilitación siempre que no alteren la volumetría de la fachada. Se permite la reestructuración interna de las viviendas.

Huecos: Se conservarán en número y composición

Carpinterías y Cerrajerías: En caso de imposibilidad se sustituirán en estilo.

Cubierta: Se conservará en teja cerámica excepto en caso de informe técnico que lo desaconseje en cuyo caso se sustituirá en estilo.

Elementos añadidos: Se eliminarán todos los elementos añadidos.

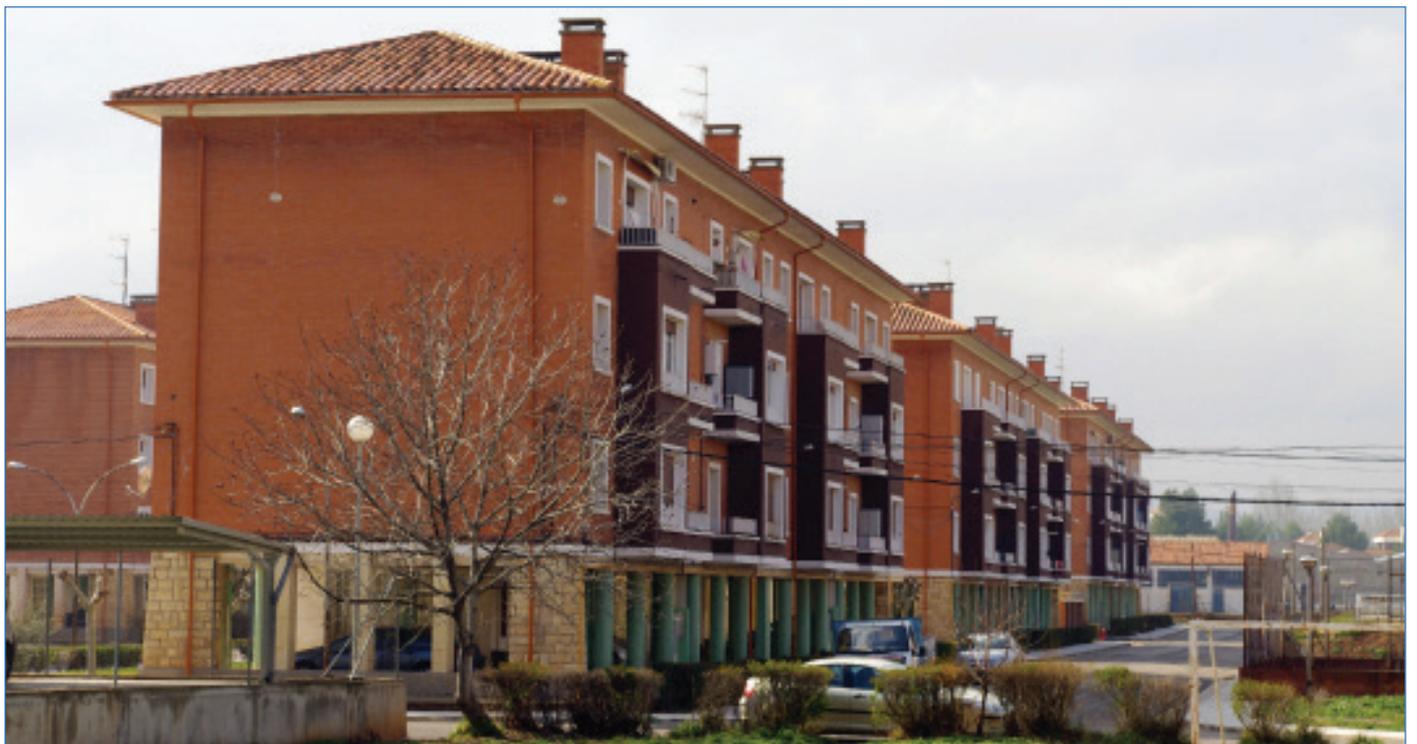
No se aprecian.

Se describe uno de los bloques de viviendas ya que todos son iguales.

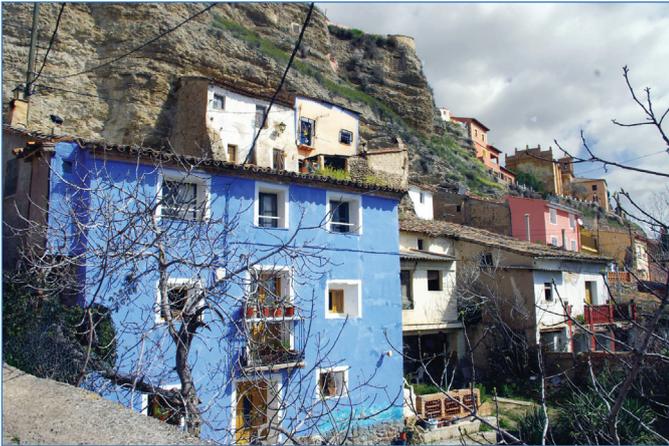
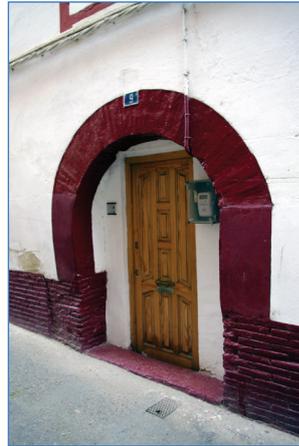
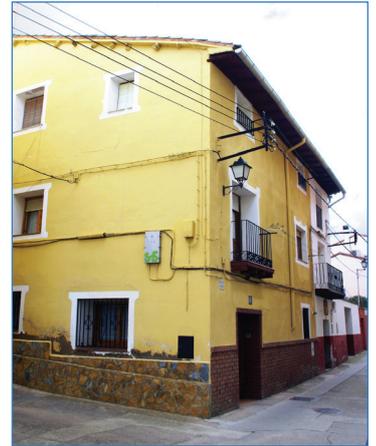
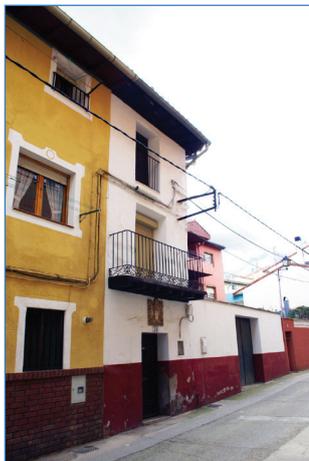
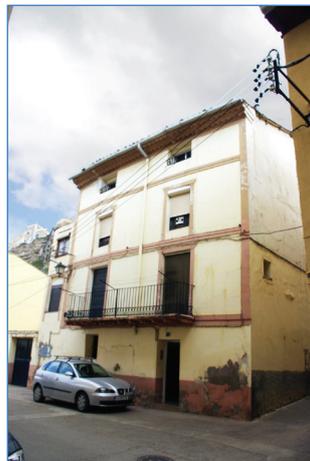
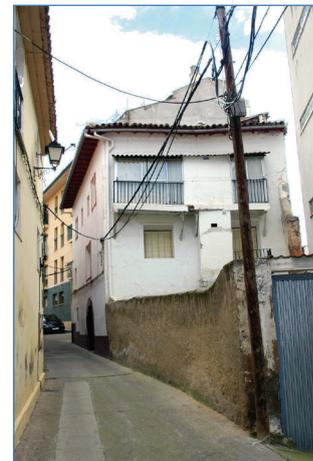
La morfología de los edificios es de planta baja más dos o tres plantas alzadas, siempre con aprovechamiento bajo cubierta. Se trata de edificios de planta rectangular con mayor desarrollo en profundidad. Los volúmenes son sencillos con paramentos enlucidos en liso y pintados en blanco. Es habitual que se disponga un zócalo en la zona inferior que alterna materiales como la piedra, el ladrillo o simplemente un cambio cromático respecto al resto del paño. Los huecos se suelen abrir alineados en su eje vertical aunque encontramos claros ejemplos en los que se abren de forma espontánea salpicando el muro de las fachadas. Son varios los ejemplos en los que los huecos se enmarcan con zócalos.

El cuerpo principal de la edificación se cubre con estructura de madera, la cual se asoma en los aleros a través de canes de madera que junto con los tablazón conforma alero de vuelo variable. Generalmente el volumen queda cubierto a dos aguas con teja árabe.

Se pretende proteger el estilo tradicional de construcción de esta zona de la ciudad, mantener sus valores intrínsecos y ponerlos en valor. Por ello en cualquier intervención en el citado barrio prevalecerá la rehabilitación o acondicionamiento con técnicas y materiales tradicionales. Se prohíbe expresamente la demolición de cualquier bien a excepción de informe técnico prescriptivo, en cuyo caso se reemplazará el edificio respetando la imagen del entorno, la forma y composición de los edificios tradicionales. Respecto a los interiores se permite reestructuración siempre que vengan avalados por una mejora en la habitabilidad del inmueble. Quedan protegidos con la máxima protección los elementos singulares de los edificios como pueden antiguos baños con descarga a corral aunque deberán cumplir con la legislación vigente en la materia, arcos, soleras tradicionales, estructuras de madera, hogares, escaleras o cualquier elemento de la arquitectura popular que por su nobleza o singularidad merezca ser respetado y puesto en valor.

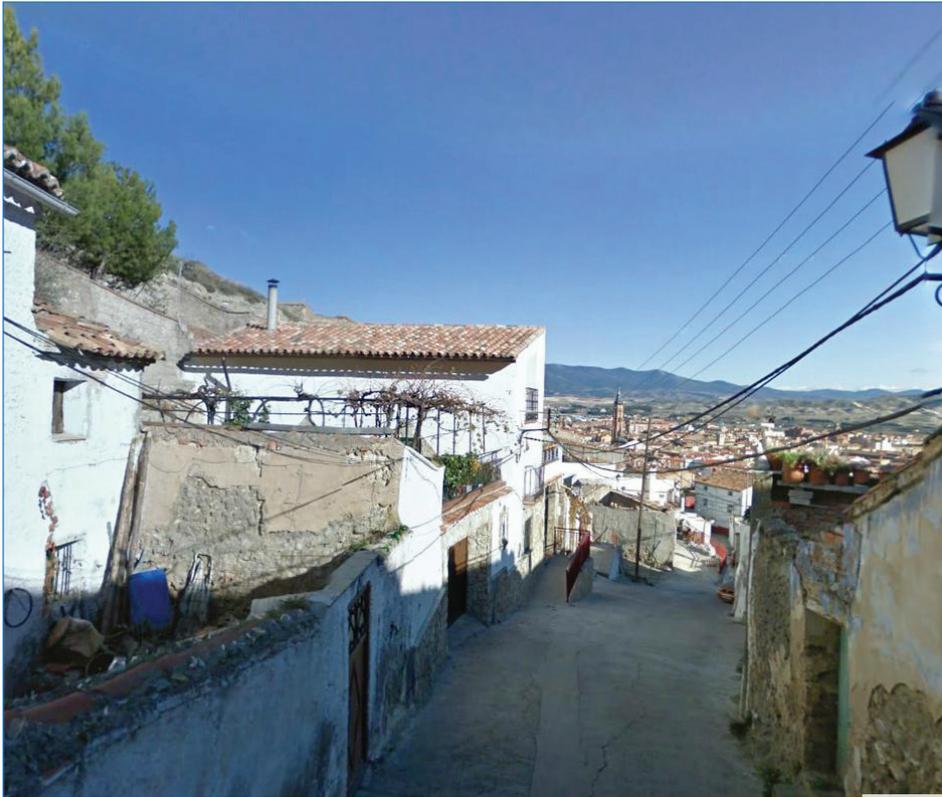
El cuerpo principal de la edificación se cubre con estructura de madera, la cual se asoma en los aleros a través de canes de madera que junto con los tablazones conforma alero de vuelo variable. Generalmente el volumen queda cubierto a dos aguas con teja árabe.

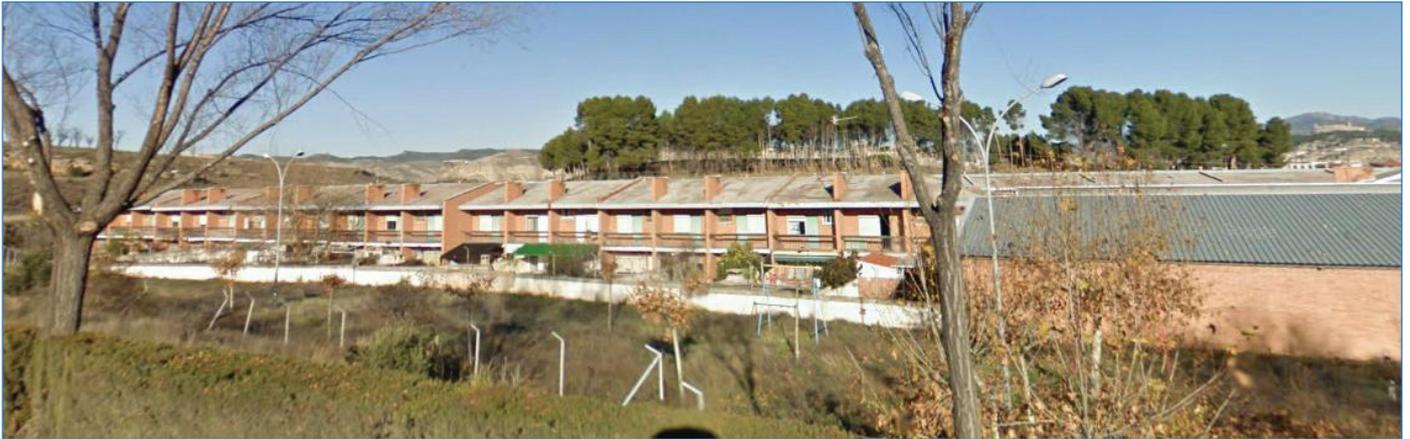
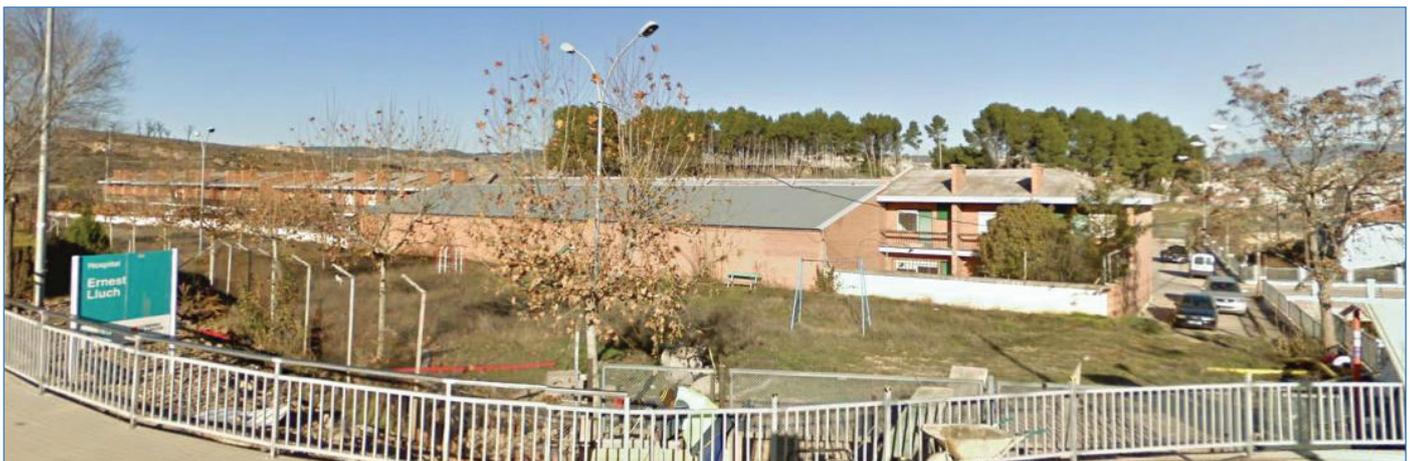
Se trata de un grupo de viviendas unifamiliares adosadas realizadas en ladrillo cara vista. Todos ellos son idénticos lo que produce un ritmo visual armonioso. Poseen 60 metros de planta por vivienda teniendo dos plantas cada una. Se trata de edificios muy sencillos con acceso en planta baja acompañado de ventana y balcón en la planta superior. El bloque se cubre con techumbre de losa de hormigón.

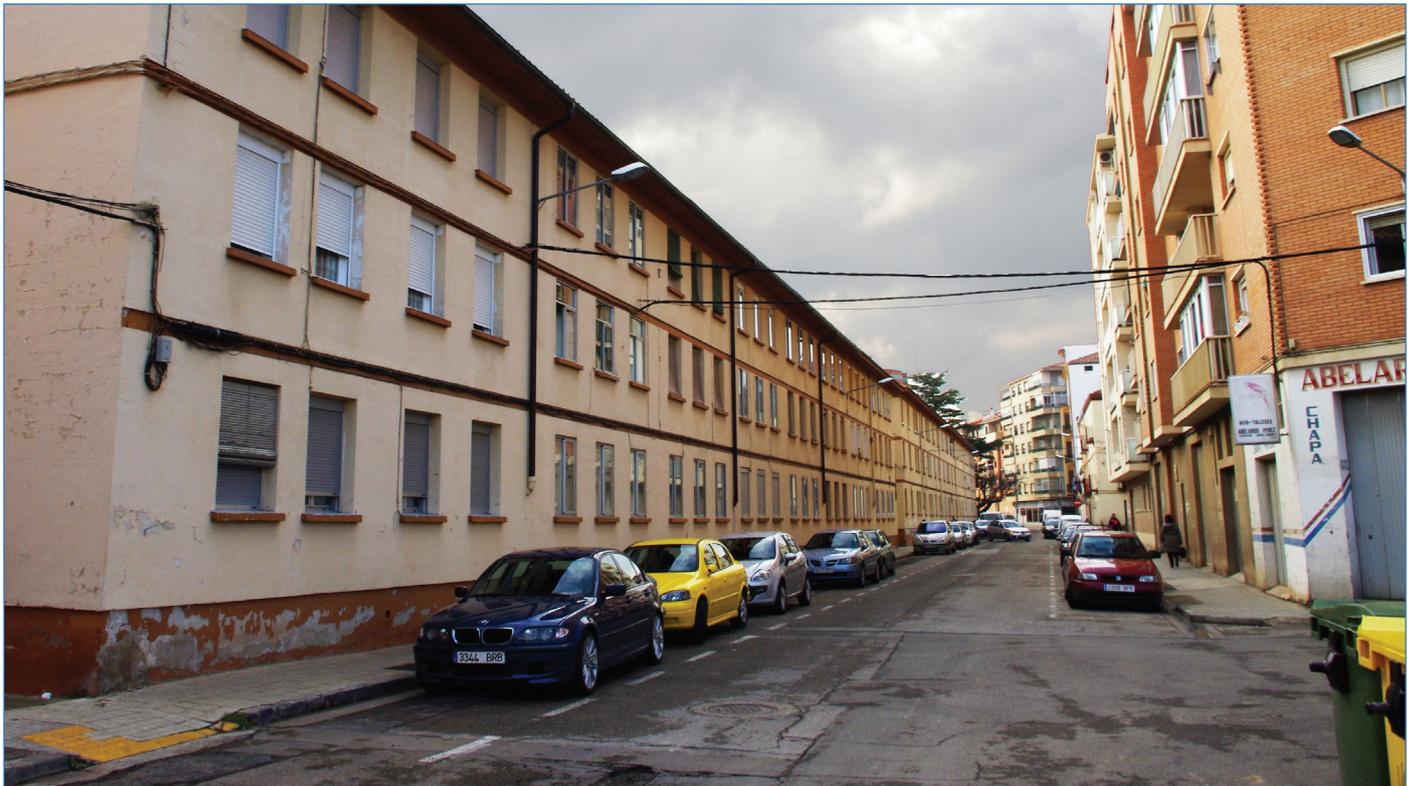
Se trata de dos volúmenes que se componen de cuatro bloques adosados con tres núcleos de escaleras cada uno. Cada uno de los inmuebles es de planta muy alargada y se levanta en tres plantas alzadas. Las fachadas se encuentran enfoscadas en color claro con un zócalo corrido que recorre todo el perímetro de los edificios. En ambas fachadas los huecos se encuentran alineados en su eje vertical, sin embargo en la fachada principal dibujan un ritmo alterno entre ventanas y cuerpos verticales de comunicación que arrancan desde el acceso en planta baja. En la fachada también queda reflejada la línea de forjado que queda enfatizada en el mismo color que el zócalo. El edificio posee alero de escaso vuelo y se cubre a dos aguas con teja árabe. Sobre el tejado y de forma rítmica se levantan pequeñas chimeneas.

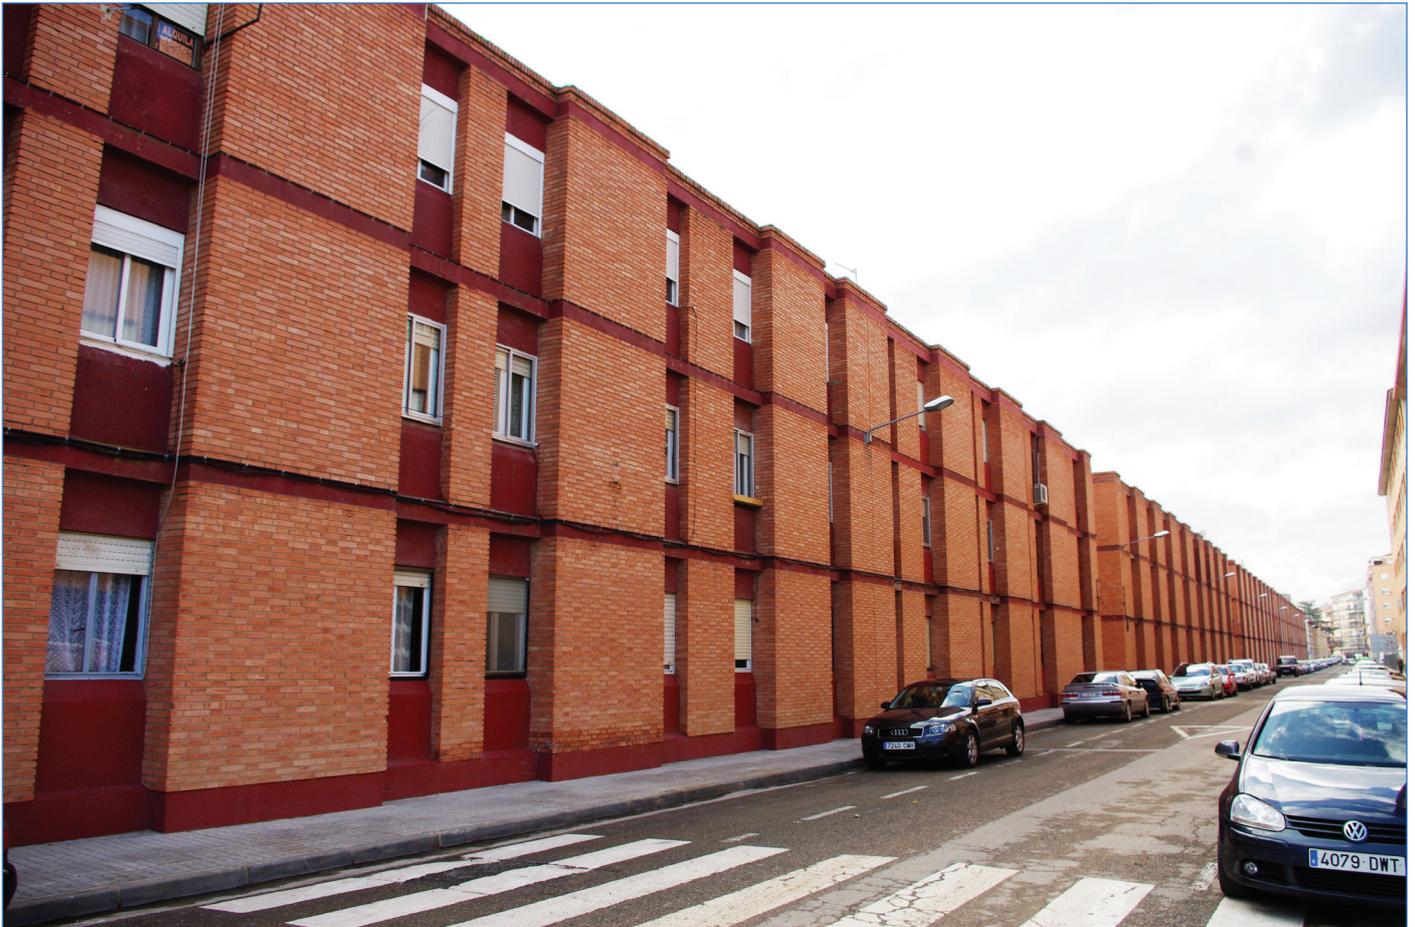
Se trata de un conjunto compuesto por varios bloques, los cuales se articulan en grupos de uno, dos o tres bloques anexos. Todos se realizan en ladrillo cara vista a excepción de los antepechos de las ventanas y las líneas de forjado entre plantas que se solucionan con enfoscado en liso en color rojo inglés. Poseen un pequeño zócalo que hace de base de edificio. Los huecos se abren en huecos rehundidos del paño de fachada. Se abren de manera rítmica en juegos de uno o dos, generando un vistoso ritmo en el paño. La fachada se remata con una línea de ladrillo a tizón en saliente con el fin de ocultar el arranque de la cubierta. Desde allí arranca, semi oculta, la cubierta a dos aguas con teja árabe.

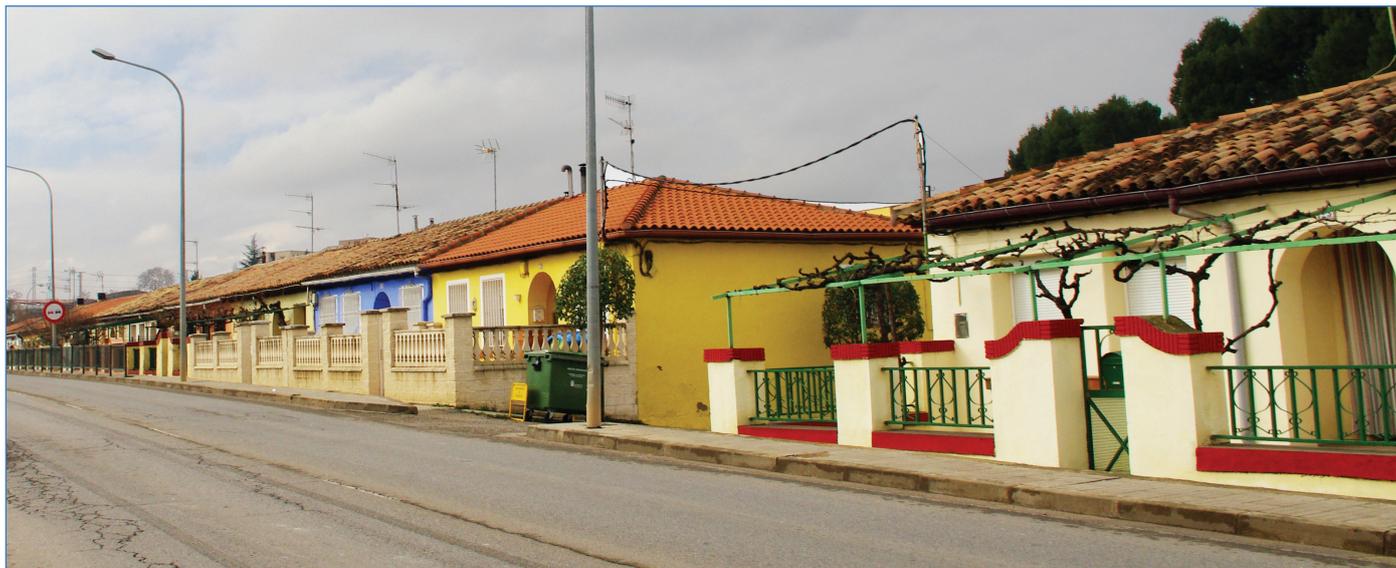
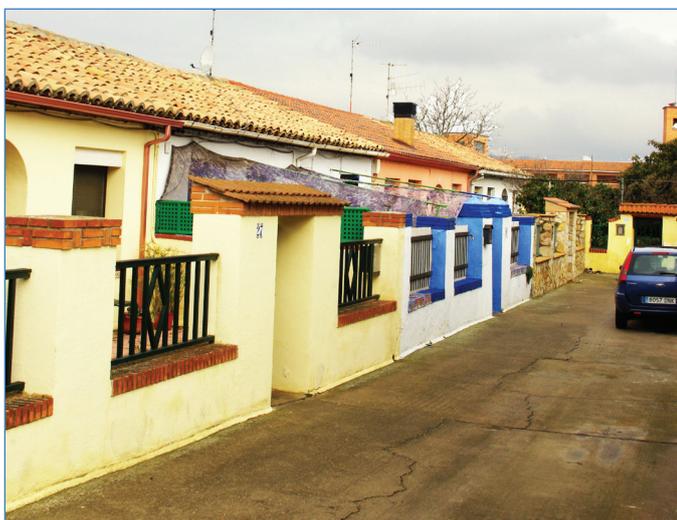
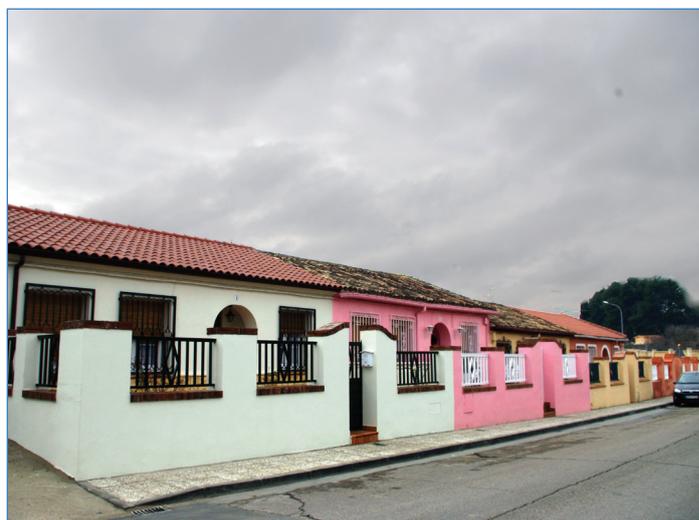
Se trata de un conjunto de inmuebles que se adaptan a la orografía del terreno lo que produce un escalonamiento de los edificios. Se trata de un modelo de parcela que en términos generales comparte una morfología común. Se trata de vivienda de planta rectangular. Presentan un jardín delantero. Las fachadas se abren, por lo general, en el centro de la fachada, normalmente mediante arco de medio punto flanqueado por ventanas de disposición dispar. Aunque inicialmente todas ellas presentaban un color homogéneo, actualmente los propietarios han decidido, en muchos casos, usar colores mas vivos y brillantes. En la trasera poseen un jardín privativo. Los edificios se cubren a doble vertiente con teja árabe.

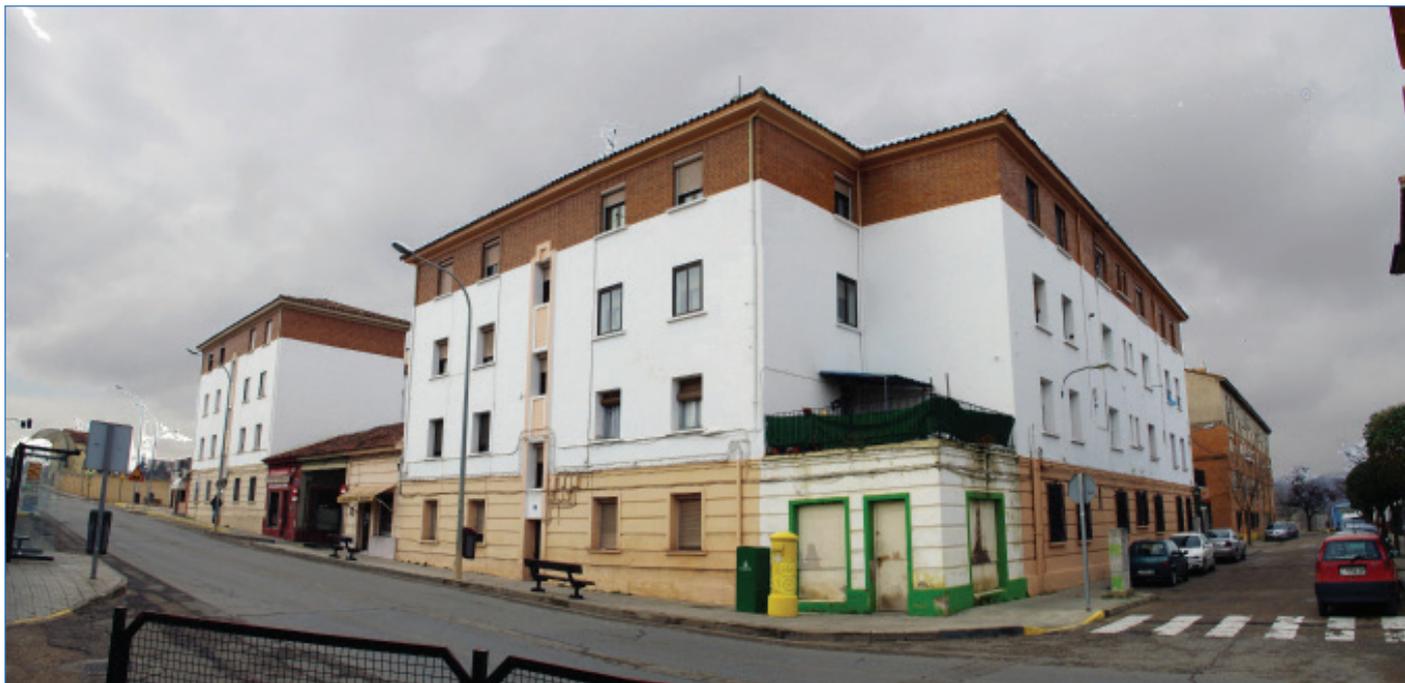
El bloque residencial se levanta en planta baja más tres plantas alzadas. En planta baja encontramos hasta la primera línea de forjado, a modo de zócalo, se resuelve con un muro enfoscado con decoración incisa horizontal. Los dos pisos siguientes presentan un enfoscado liso en blanco y finalmente el último piso y a partir de la línea de alféizar de las ventanas se deja el ladrillo cara vista. Los chaflanes de la fachada principal se resuelven con un volumen cúbico que cierra la planta. Se levanta en planta baja con usos comerciales y su cubierta practicable sirve como terraza a la vivienda de planta primera. Todos los huecos se abre de forma regular y ordenada generando un ritmo compositivo regular. La fachada se corona con alero de fábrica de hormigón que recibe la techumbre de teja árabe.

El interior tiene una continuidad en lo que a composición de fachada se refiere, aunque en este caso se enfosca todo el liso y se pinta de blanco, exceptuando un pequeño zócalo en color ocre. El espacio generado se usa como aparcamiento para residentes.

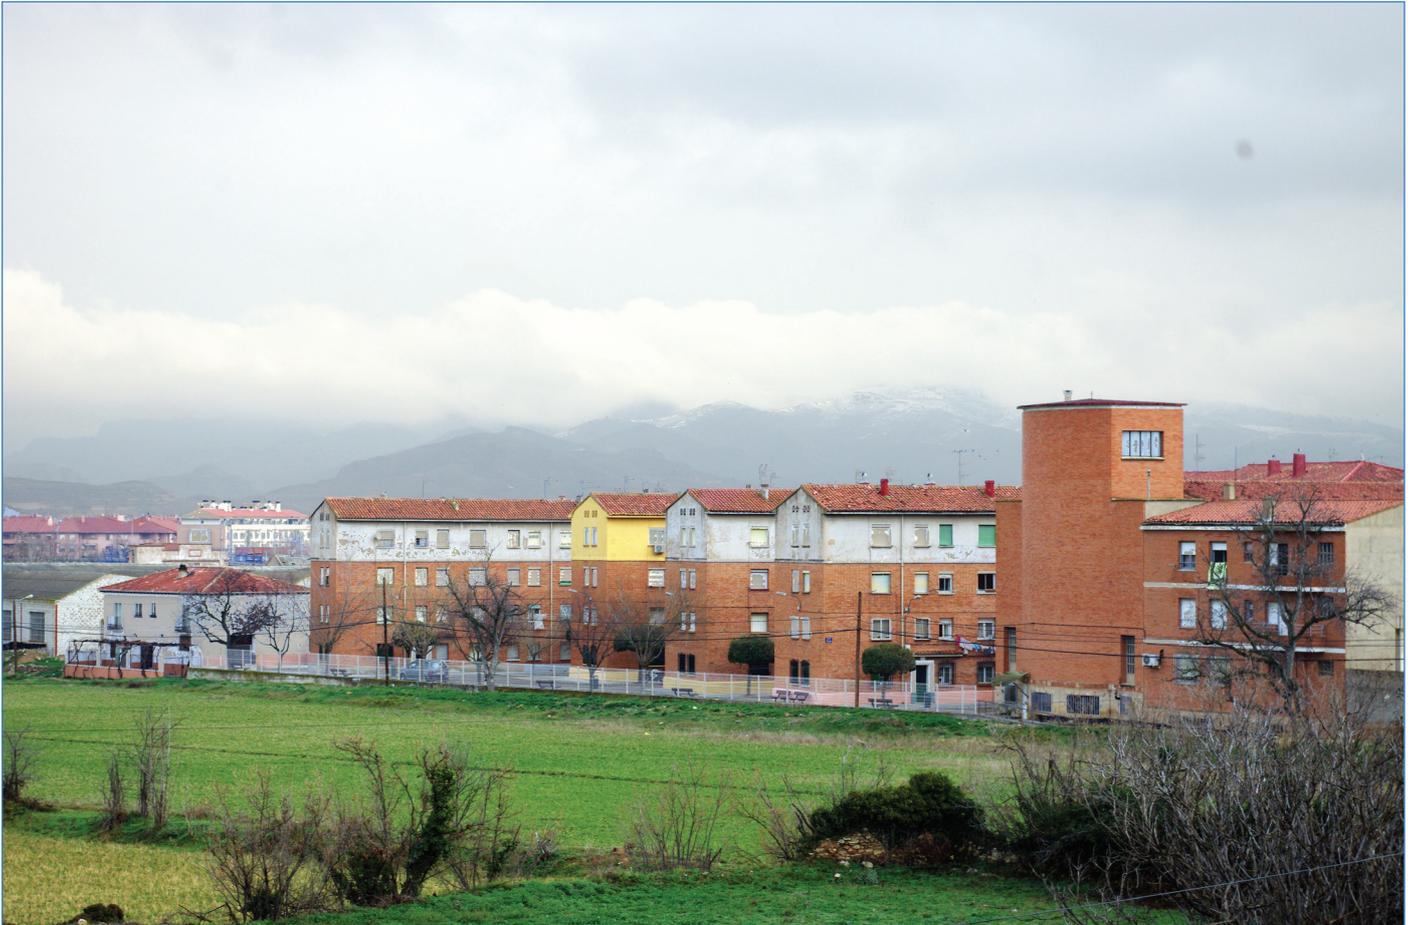
Se trata de un grupo de edificios residenciales de mediados de los años 50 realizados por los organismos sindicales. Se trata de un volumen sencillo reproducido hasta completar la parcela disponible. Los materiales son de gran austeridad. El volumen arranca con un zócalo de baja altura que actúa a modo de base. Tras él, arrancan tres plantas alzadas realizadas en ladrillo cara vista para finalmente en la última planta resolverse con un paramento liso y pintado en blanco. Se trata de una arquitectura racional que pretende dar cobertura a las necesidades de habitabilidad, luminosidad y ventilación. Los vanos, de varios tamaños, se abren de forma ordenada generando un ritmo regular. Los volúmenes se cubren a doble vertiente con teja árabe.

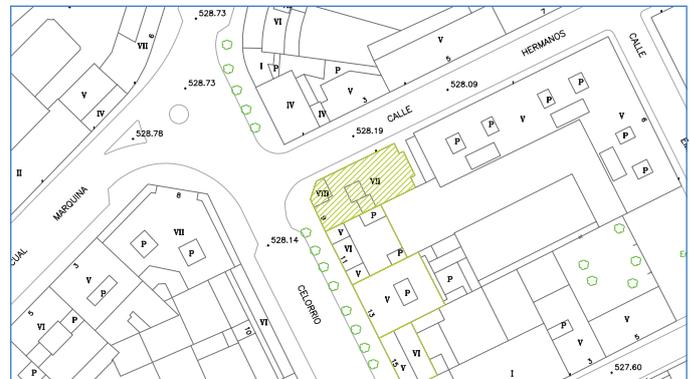
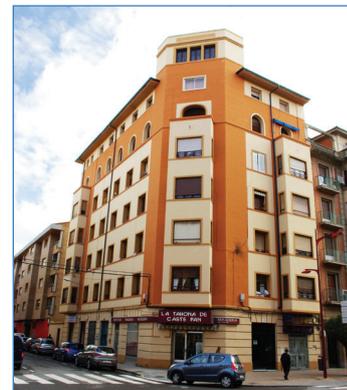
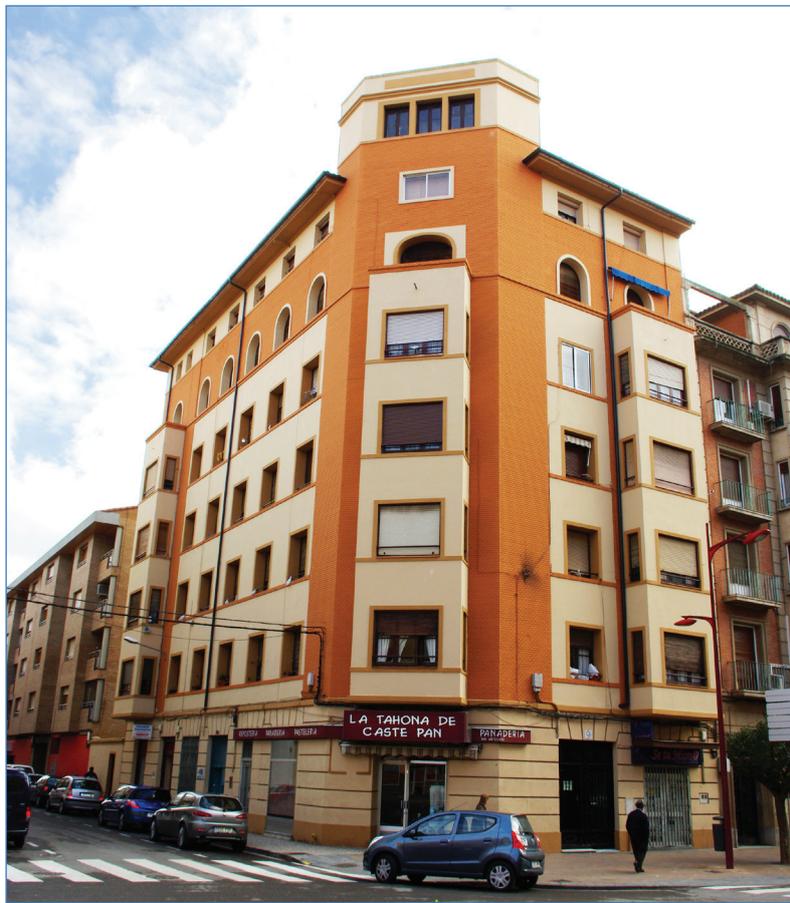
Edificio de Viviendas Sixto Celorrio 9.

Fachada sucia por incendio en instalación eléctrica adosada a fachada.

Basamento: El edificio presenta en planta baja varios locales comerciales. Los paramentos de todos ellos están enlucidos y decorados con líneas incisas horizontales.

Cuerpo principal: Edificio en chaflán de diferente desarrollo en cada una de los lados del vértice de la manzana generando un paño asimétrico. El edificio se levanta en seis plantas alzadas a excepción del chaflán que se sobre eleva con torreón. Estilísticamente se observan posos del neorrenacimiento aragonés, con elementos como la galería de arquillos heredera de la tradición de los palacios aragonés del siglo s.XVI. La estructura de la fachada esta compuesta por la articulación de volúmenes en saliente, estando estos dispuestos en los laterales y en el chaflán. Los acabados son en ladrillo cara vista y enlucido en liso.

Huecos: Los huecos se abren de forma ordenada y regular articulando plásticamente el paño de fachada. Todos ellos son cuadrados a excepción de los de la planta quinta donde se abren a modo de arco de medio punto.

Carpinterías y Cerrajerías: Se conservan las carpinterías originales realizadas en madera aunque en algunos casos se ha dispuesto una doble ventana de aluminio, muy discordante con los materiales originales. Respecto a las rejerías solo existe en los vanos un tubo cilíndrico a modo de antepecho o barandilla.

Alero o cornisa: La cornisa se realiza con obra y queda seccionada en el tramos del chaflán.

Cubierta: Se cubre adaptándose al volumen con teja árabe.

Elementos añadidos: Instalaciones y carteles de locales comerciales.

Cuerpo principal: Se conservará la estructura externa, se permiten obras de acondicionamiento, rehabilitación siempre que no afecten a elementos de la fachada. Se permite la reestructuración interna del edificio siempre que no afecte a elementos de valor como núcleos verticales, ascensores, escaleras, barandillas, etc..

Huecos: Se conservarán en número y composición

Carpinterías y Cerrajerías: Prevalecerá el mantenimiento y conservación. En caso de imposibilidad se sustituirán en estilo. Se sustituirán las dobles ventanas en acabado de aluminio, retranqueando su emplazamiento y ejecutándolo con materiales o colores más acordes al edificio.

Cubierta: Se conservará de manera íntegra excepto en caso de informe técnico que lo desaconseje, en cuyo caso se sustituirá en estilo.

Elementos añadidos: Se eliminarán todos los elementos añadidos incluidas las instalaciones, antenas. Los carteles comerciales se deberán adaptar a la estética del edificio, se eliminarán los elementos discordantes con la morfología y los materiales del edificio.

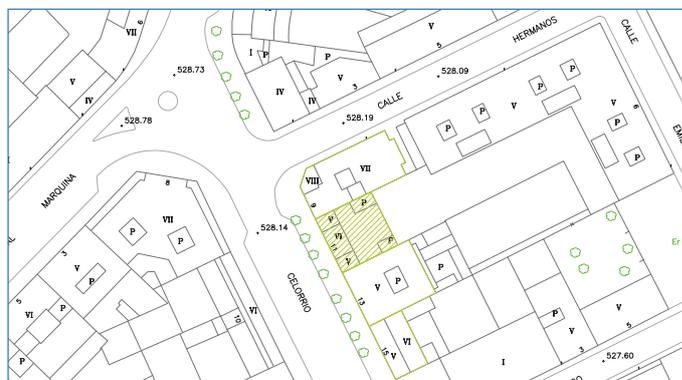
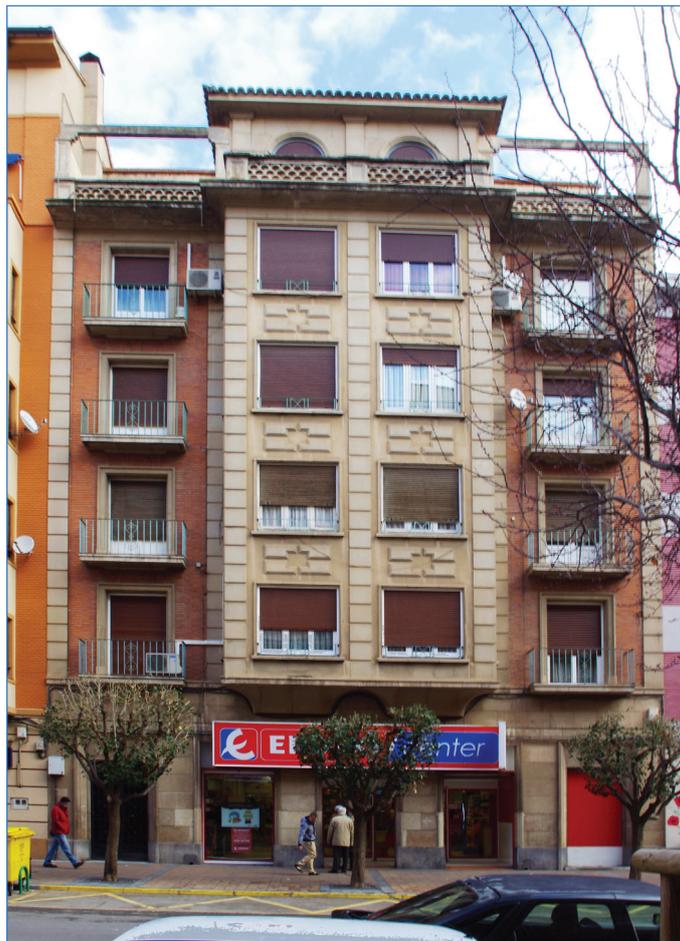
Edificio de Viviendas Sixto Celorrio 11.

No se observan.

Basamento: Toda la fachada hasta la primera línea de forjado está realizada en piedra sillar, en la parte inferior dispone de zócalo en piedra más dura y de color más sufrido.

Cuerpo principal: Se trata de un edificio de cierta nobleza. La composición del paño es simétrica y podemos dividirla en tres calles horizontales y cuatro verticales. La zona inferior está realizada en sillar. Presenta dos accesos laterales a la propiedad y tres centrales que sirven a comercio. El cuerpo central, de cuatro plantas, se divide en cuatro calles mediante la simulación de un despiece de sillar que recorre todo el cuerpo central, las dos centrales en saliente, sostenidas por ménsulas, quedan enlucidas y pintadas mientras que las laterales, retranqueadas, muestran el ladrillo cara vista. Finalmente, tras una cornisa de transición realizada en obra, y de forma retranqueada a la línea de fachada encontramos un volumen a modo de torre con terrazas practicables.

Huecos: Los huecos se abren de forma ordenada y regular articulando plásticamente el paño de fachada. Todos ellos son cuadrados a excepción de la torre donde se abren mediante arco de medio punto.

Carpinterías y Cerrajerías: Se conservan las carpinterías originales realizadas en madera. La rejerías están realizadas en metal con una sencilla decoración vegetal en el centro.

Alero o cornisa: Alero de amplio vuelo realizado en fábrica de obra.

Cubierta: Se cubre adaptándose al volumen con teja árabe.

Elementos añadidos: Instalaciones y carteles de locales comerciales.

Cuerpo principal: Se conservará la estructura externa, se permiten obras de acondicionamiento, rehabilitación siempre que no afecten a elementos de la fachada. Se permite la reestructuración interna del edificio siempre que no afecte a elementos de valor como núcleos verticales, ascensores, escaleras, barandillas, etc..

Huecos: Se conservarán en número y composición

Carpinterías y Cerrajerías: Prevalecerá el mantenimiento y conservación. En caso de imposibilidad se sustituirán en estilo.

Cubierta: Se conservará de manera íntegra excepto en caso de informe técnico que lo desaconseje, en cuyo caso se sustituirá en estilo.

Elementos añadidos: Se eliminarán de manera incondicional todos los elementos añadidos incluidas las instalaciones, antenas y máquinas de aire acondicionado. El cartel comercial desfigura y compromete la estética y composición de fachada, es discordante en materiales y gama cromática. Deberá ser sustituido por otro que tenga en consideración los valores estéticos de edificio.

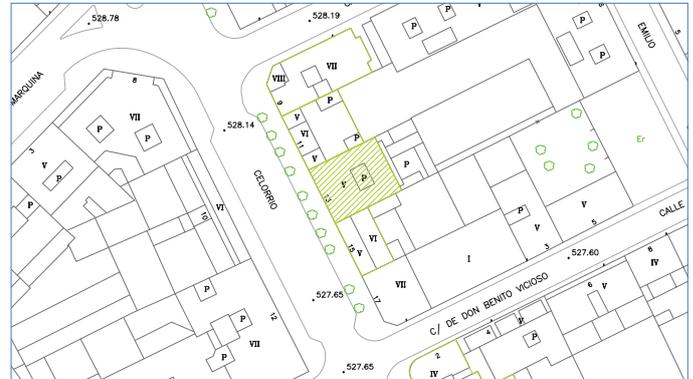
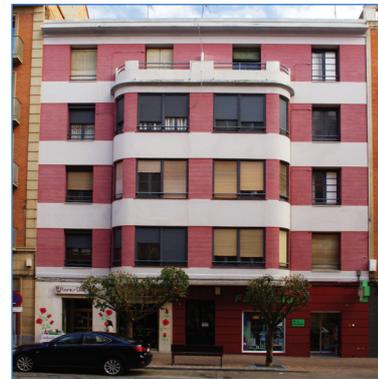
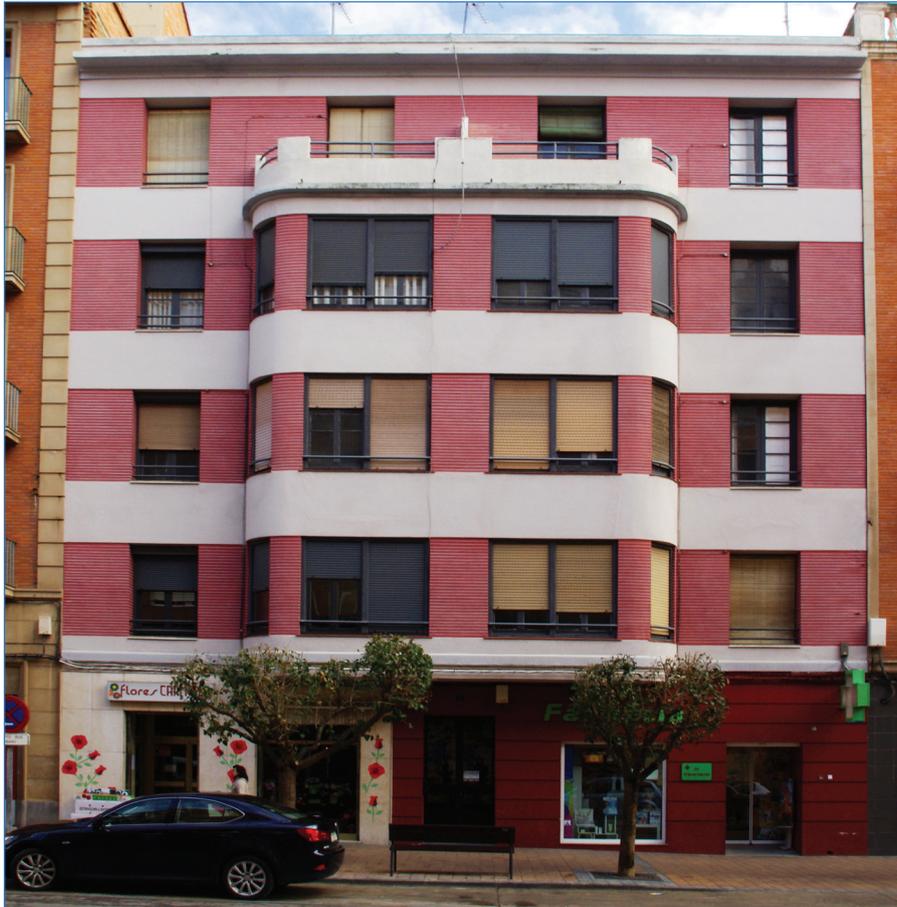
Edificio de Viviendas Sixto Celorrio 13.

Basamento: La planta baja está ocupada por establecimientos comerciales.**Cuerpo principal:** Fachada de composición simétrica compuesta por dos planos de fachada. El alineado con la rasante de la calle ocupa los espacios laterales y la última planta. En el centro sobresale el cuerpo central que dota de plasticidad a la fachada, compensando la decoración recta con volúmenes curvos. El diseño se compone por franjas horizontales alternas, unas en color gris liso y en color carmín con decoración incisa en gris.**Huecos:** Los huecos se abren de forma ordenada y regular articulando plásticamente el paño de fachada. Los huecos del primer plano se adaptan al volumen curvo del cuerpo saliente. Todos ellos son cuadrados a excepción de la torre donde se abren mediante arco de medio punto.**Carpinterías y Cerrajerías:** Se conservan carpinterías originales, otras han sido sustituidas de forma armoniosa.**Alero o cornisa:** El alero es de obra, realizado con materiales modernos.**Cubierta:** Se cubre adaptándose al volumen con teja árabe.**Elementos añadidos:** Instalaciones y carteles de locales comerciales.

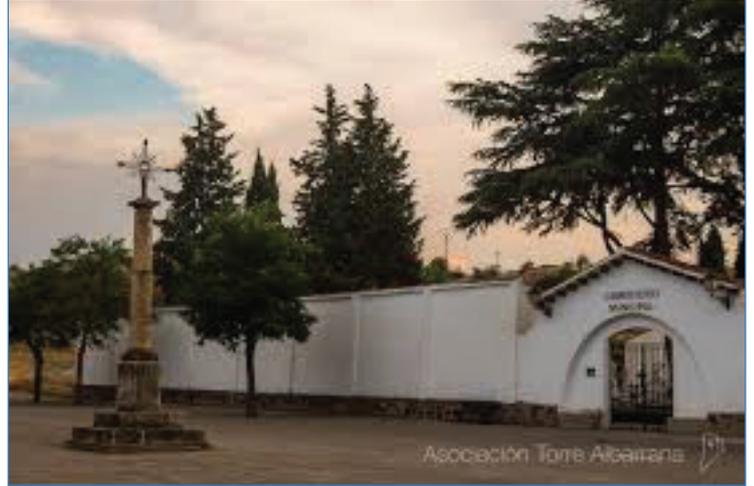
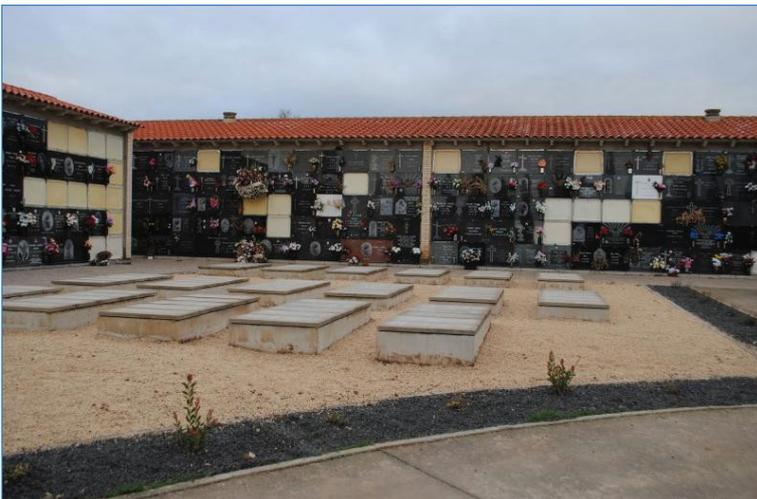
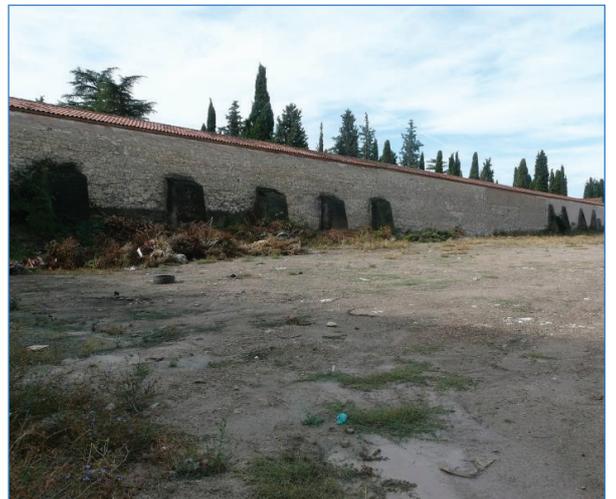
Preside la entrada del cementerio de Calatayud una cruz de piedra de fuste redondo sobre una grada con tres escalones. En el cementerio nos llama la atención el pozo para coger agua, que se utilizaba en la limpieza de lápidas. También se mantiene el campanillo, para avisar que acaba el horario de visitas.

La estructura y composición del conjunto presenta interés histórico y etnográfico.

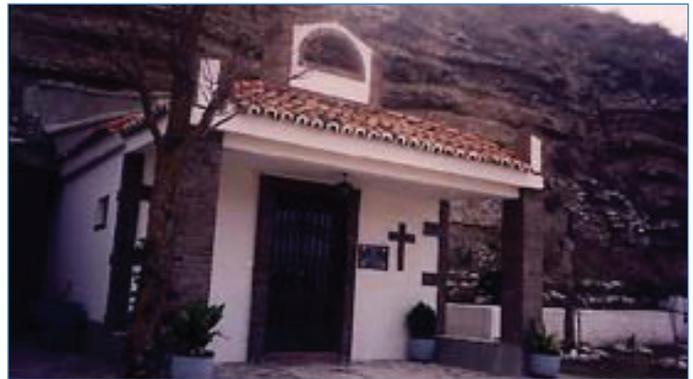
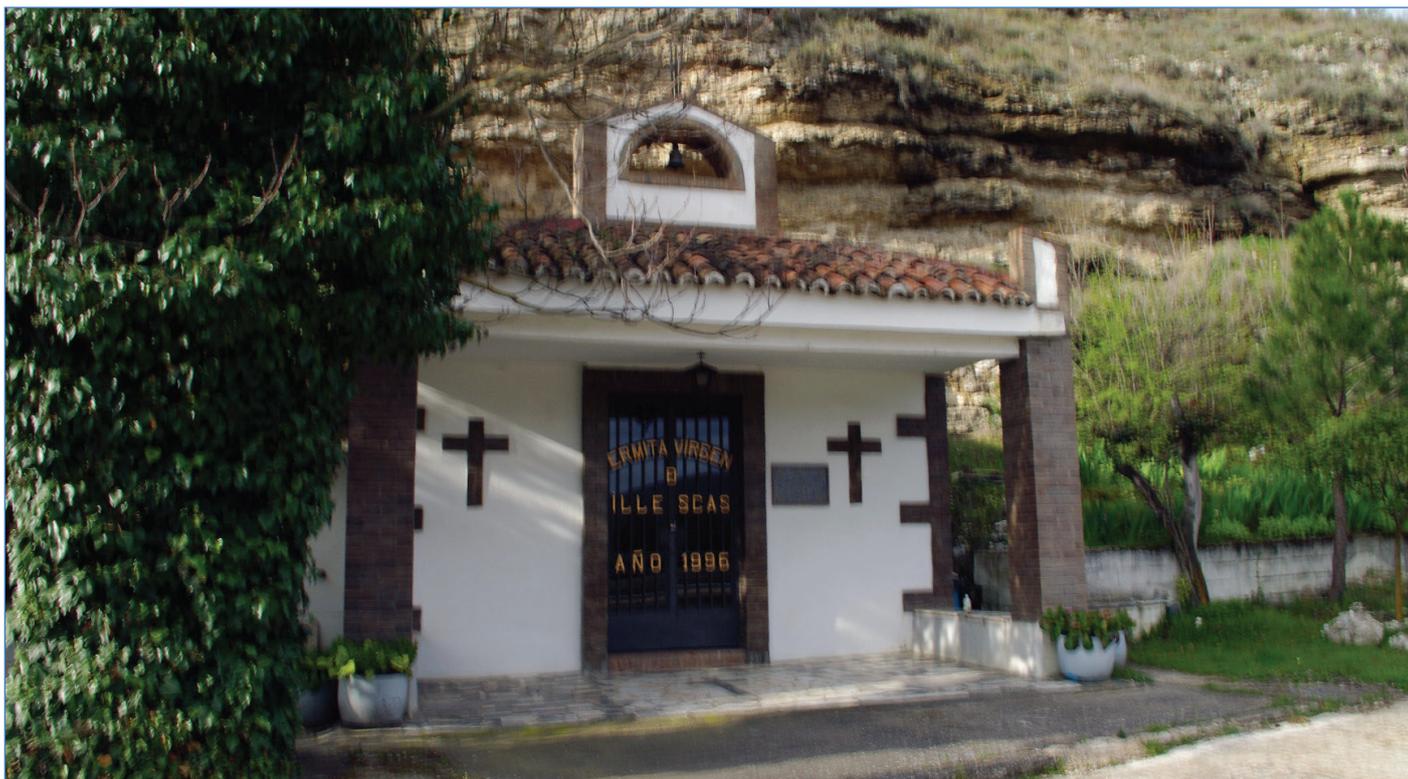
Se trata de un edificio de pequeñas dimensiones realizado en honor a la Virgen de Illescas. El volumen se apoya en roca. Esta realizado con materiales modernos. Presenta dos pilares de ladrillo que sustentan un pequeño pórtico. En el centro del paño se abre un acceso adintelado. Las cubierta se realiza a cuatro aguas y se cubre con teja árabe. En el vértice de la techumbre se levanta espadaña que alberga pequeña campana.

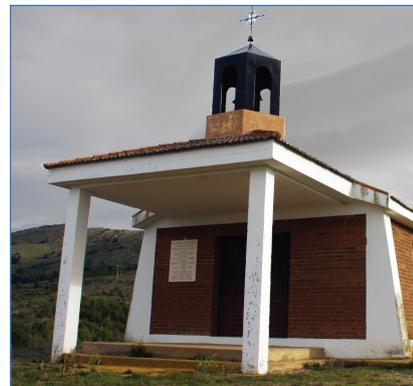
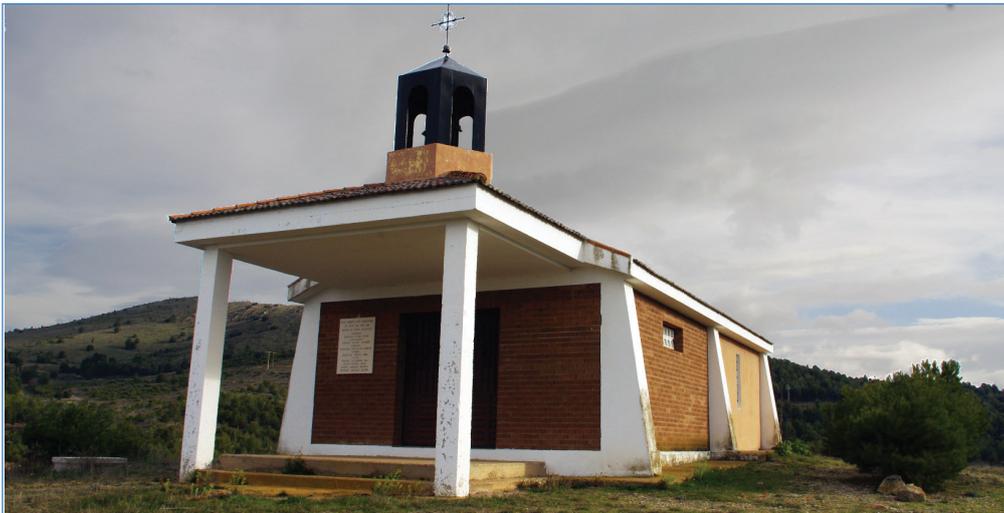
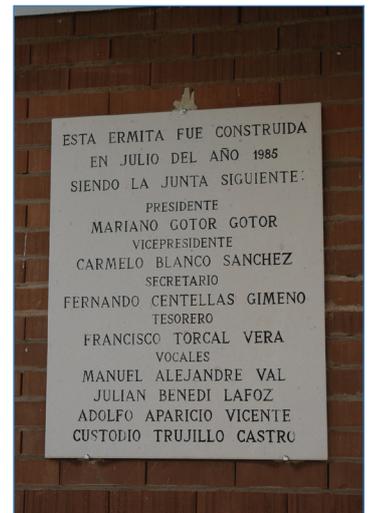
Edificio de planta rectangular y estilo racionalista. Los elementos estructurales se enfatizan en color blanco mientras el resto de se realiza en ladrillo visto. El acceso se realiza a través de un pequeño pórtico que conduce a una nave única a través de puerta adintelada. Sobre el pórtico se erige una torre que cobija la campana. Los muros de la nave principal se aseguran con contrafuerte de obra. La techumbre se cubre a cuatro vertientes con teja árabe.

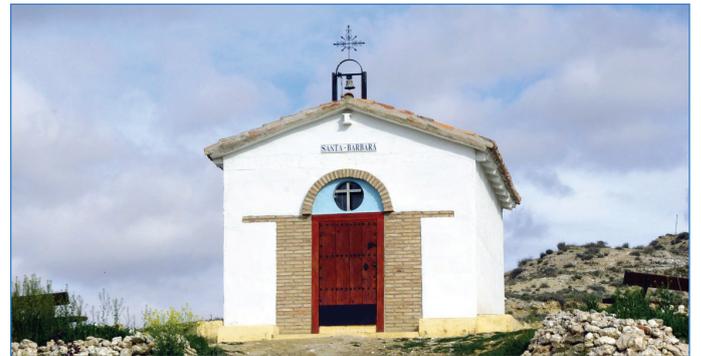
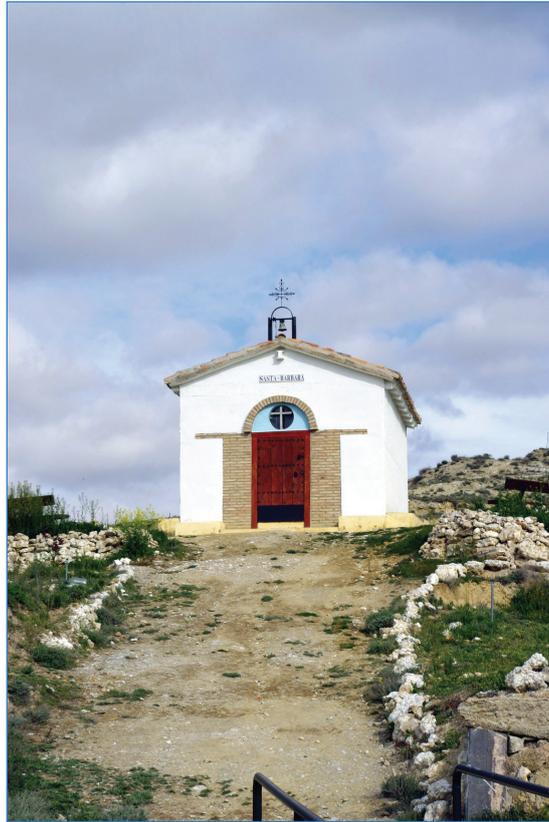
Pequeño edificio de nueva construcción de planta cuadrada. El único hueco se realiza en el centro de la fachada, es dintelado y sobre el se abre un tímpano en medio punto que se abre a través de óculo con cruz cristiana. El edificio queda enfoscado y pintado en blanco a excepción de loas jambas de entrada y el arco del tímpano que se resuelven en ladrillo visto. El edificio se cubre a dos aguas con teja árabe.
