CATÁLOGO DE PROTECCIÓN DEL PATRIMONIO ARQUITECTÓNICO

PLAN GENERAL DE ORDENACIÓN URBANA

Conjunto urbano de la Colonia de Aviación.

Avenida Pascual Marquina, Calatayud.

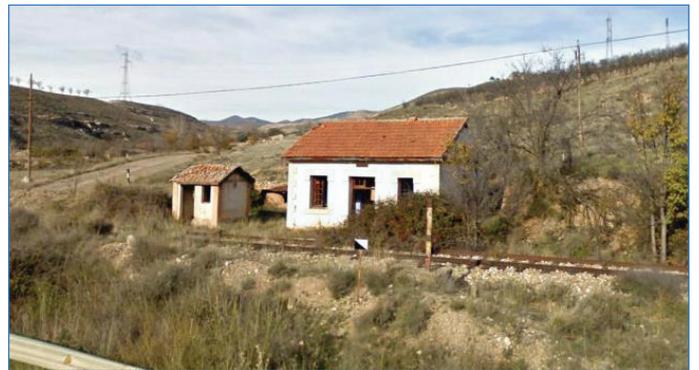
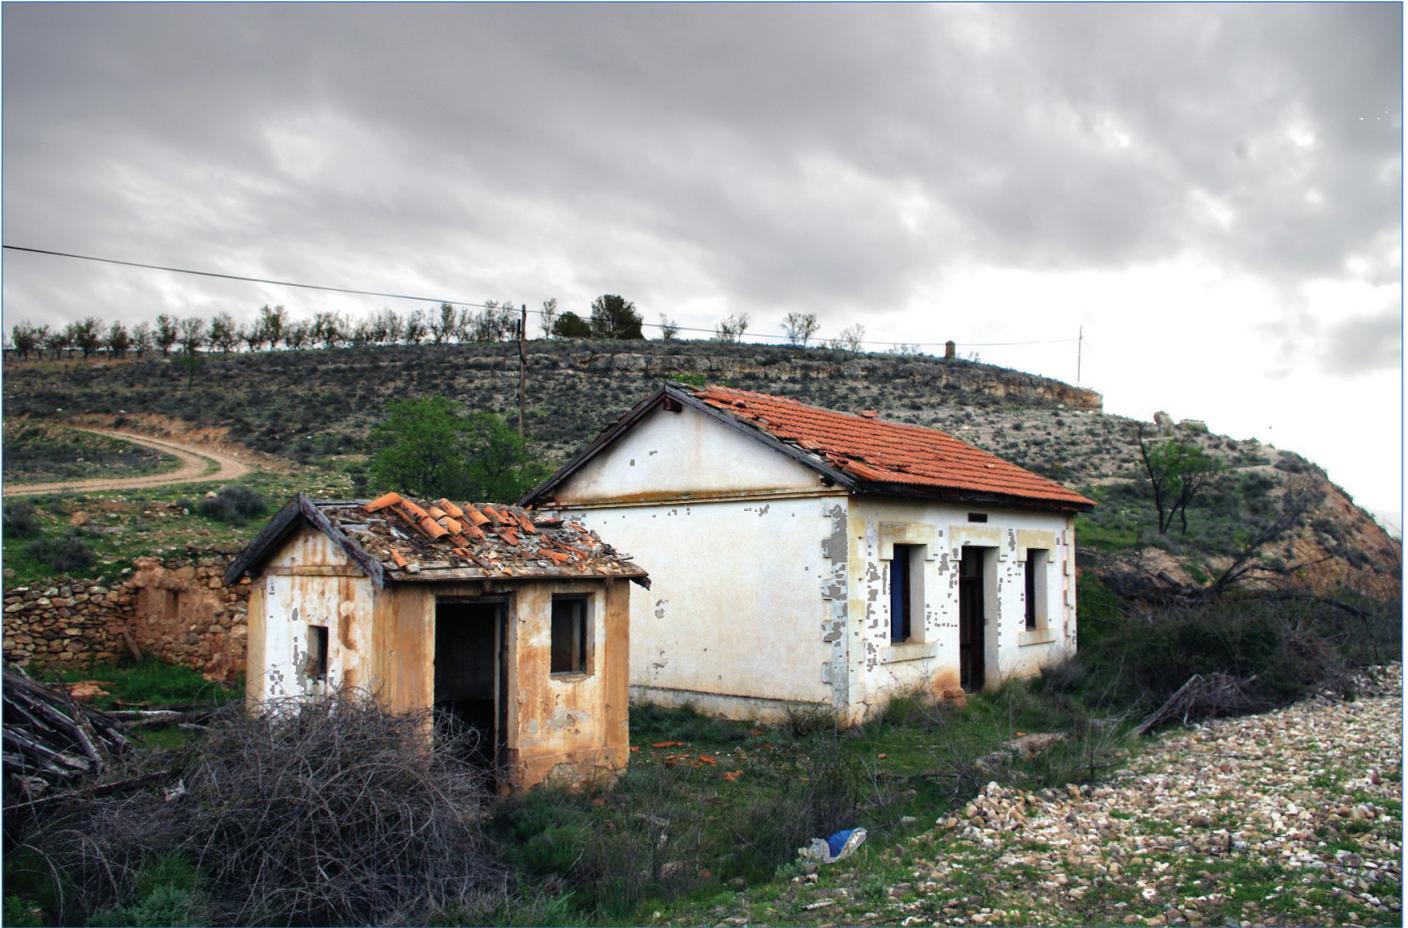
Arruinados.

Lo único susceptible de ser salvado es la estructura.

Se trata de dos pequeños edificios de pequeñas dimensiones y una arquitectura elemental. Su construcción está realizada con mampostería y se encuentran enfoscados y pintados en blanco. El de mayor tamaño, en su fachada principal, presenta tres huecos de los cuales el central es el acceso y los laterales ventanas. Los tres huecos se enfatizan con moldura lisa en resalte. Del mismo modo, en las esquinas, se simula el despiece de pilares.

El edificio más pequeño es todavía más elemental, como detalle destacable posee un pequeño hogar en su interior.

Se conservará la estructura del edificio ya que lo que se pretende es que permanezca vivo el testimonio de un elemento que fue fundamental para el desarrollo de la ciudad y sus comunicaciones. Se recomienda poner en valor el edificio con algún tipo de uso cultural o natural ya que por delante del mismo podría pasar una vía verde ciclable.

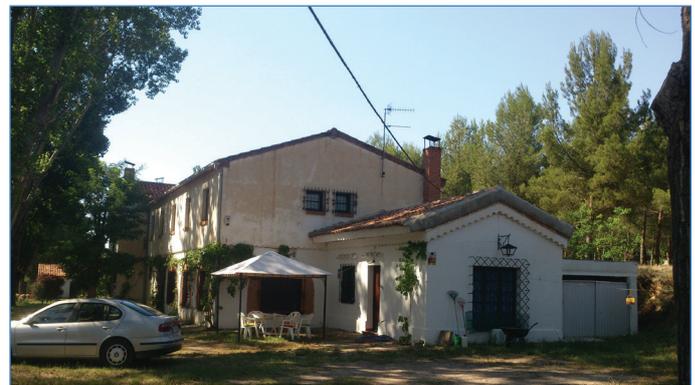
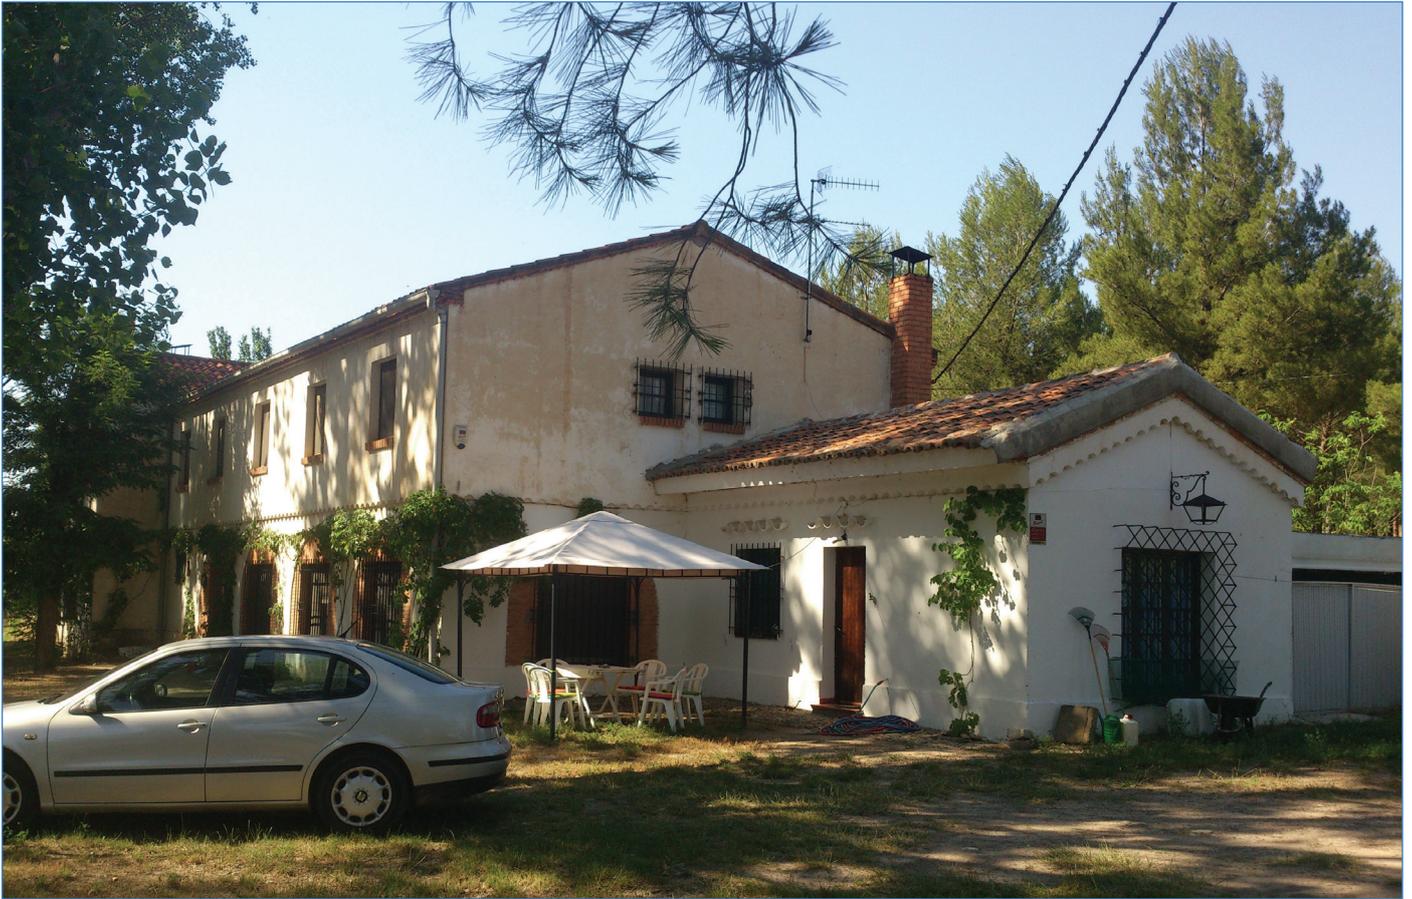
Bueno.

No se detectan.

El hostal Bámbola, actualmente en desuso, es una edificación modesta ubicada a escasos metros de la N-II en la entrada del núcleo urbano de Marivella.

Se trata de una casa de campo o "torre", que se destinó a uso como hostal de carretera, sirviendo junto al camping que tiene enfrente a la zona de Marivella, en otra hora, destino residencial local de cierta relevancia.

Las intervenciones de rehabilitación o ampliación dejarán aprehensible la tipología de planta rectangular y la cubierta originales. Se permitirá la apertura de nuevos huecos en el muro de cerramiento que se integren de forma armónica con la estructura de vanos existente. Se conservará el entorno arbolado y su paisaje circundante, proponiendo la recuperación de usos análogos al original.

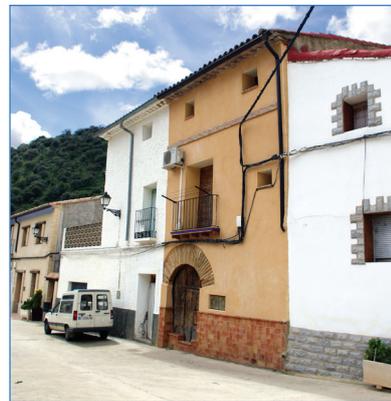
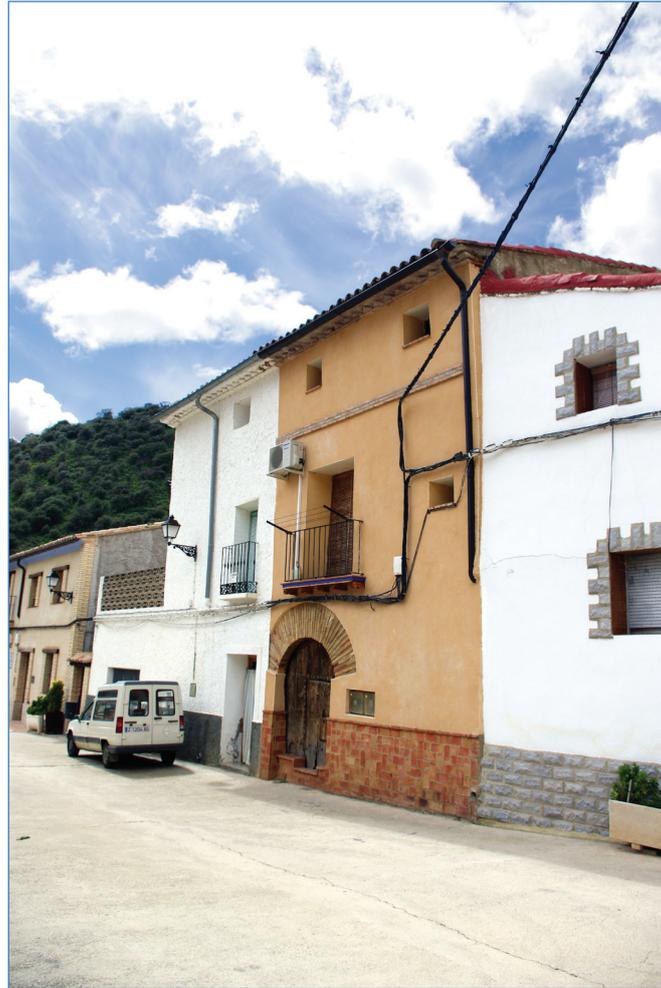
Óptimo.

No se detectan.

Basamento: Presenta zócalo de ladrillo artesano.**Cuerpo principal:** Se trata de un edificio de planta rectangular con desarrollo en profundidad. Se levanta en planta baja noble y aprovechamiento bajo cubierta. Se encuentra enfoscado y pigmentado en color terroso a excepción del arco de medio punto de acceso que se resuelve con ladrillo visto. La transición entre la planta noble y el aprovechamiento bajo cubierta se resalta con una triple hiladas de ladrillos.**Huecos:** Se abren de forma espontánea y respondiendo más a razones funcionales que estéticas. El acceso en planta baja queda derramado a la izquierda de paño. En la planta superior se abren un gran ventanal desplazado del eje del acceso y una pequeña tronera en el extremo derecho. Los vanos del aprovechamiento bajo cubierta son de pequeño tamaño y tampoco se alinean con ningún otro. Los únicos que responden a un orden.**Carpinterías y Cerrajerías:** Se conserva la puerta de acceso antigua. Se trata de una puerta de madera claveteada que se adapta al huecos en medio punto, se abre a través de hoja simple.**Cubierta:** Estructura de madera a dos aguas cubierta con teja árabe.**Alero, cornisa:** El alero se conforma por tres líneas de ladrillo en avance. La primera a tizón la segunda más adelantada con ladrillos triscados y la última de nuevo en tizón.**Elementos añadidos:** Instalaciones públicas de alumbrado, instalación de aire acondicionado y caja de registro de agua.

Cuerpo principal: Se conservará la estructura de la fachada, los materiales tradicionales y el cromatismo de la fachada.

Huecos: Se conservarán en número y composición. Se prohíbe abrir nuevos huecos o ampliar los existentes.

Carpinterías y Cerrajerías: Se conserva la puerta de acceso antigua así como las carpinterías susceptibles de ser restauradas.

Cubierta: Se conservará de manera íntegra, excepto en caso de informe técnico prescriptivo que lo desaconseje por motivos de seguridad.

Alero, cornisa: Se conservará de manera íntegra.

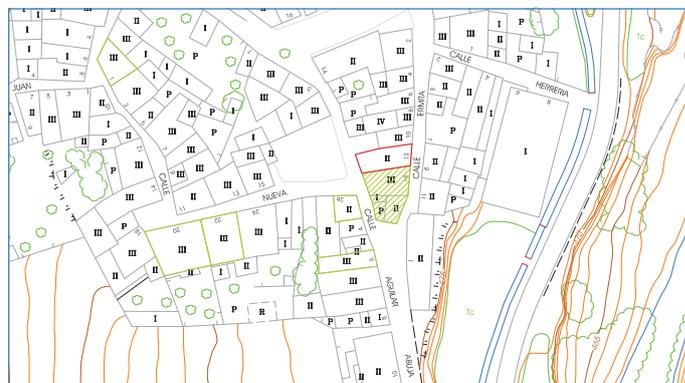
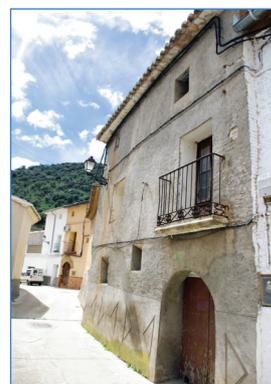
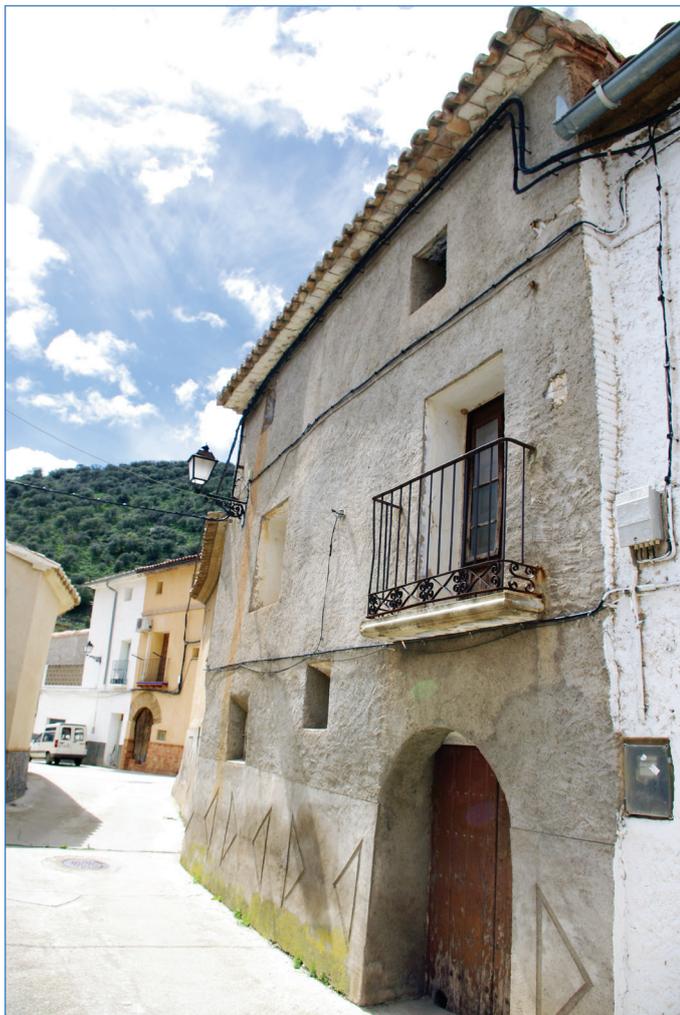
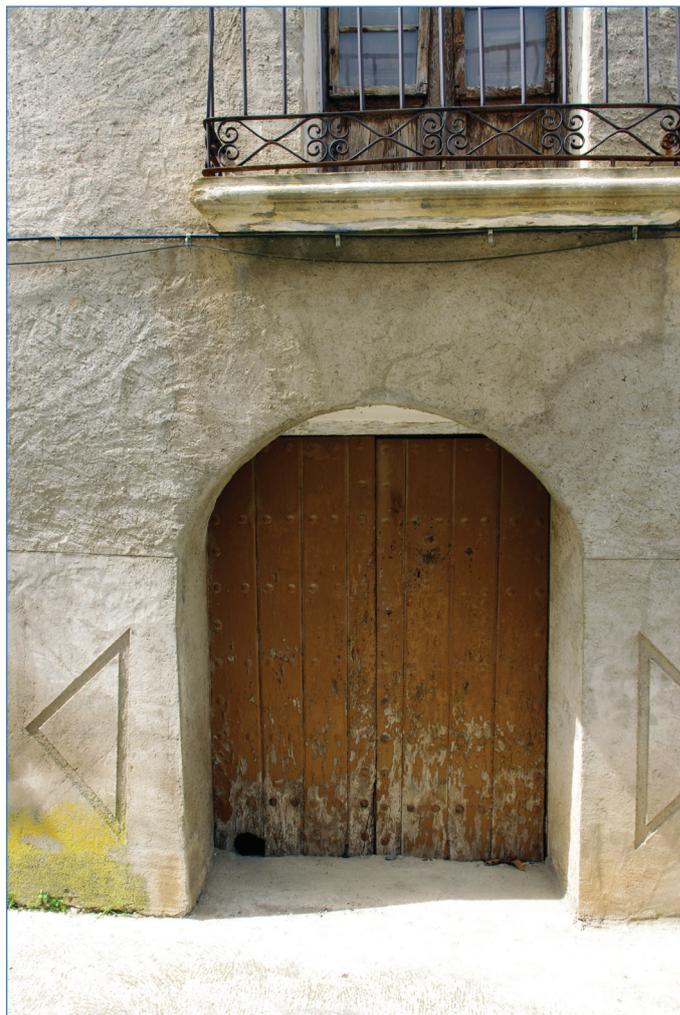
Alero, cornisa: El alero se conforma por tres líneas de ladrillo en avance. La primera a tizón, la segunda más adelantada con ladrillos triscados y la última de nuevo en tizón. La línea desde donde arranca el tejado de teja árabe asoma en saliente.

Elementos añadidos: Instalaciones públicas de alumbrado.

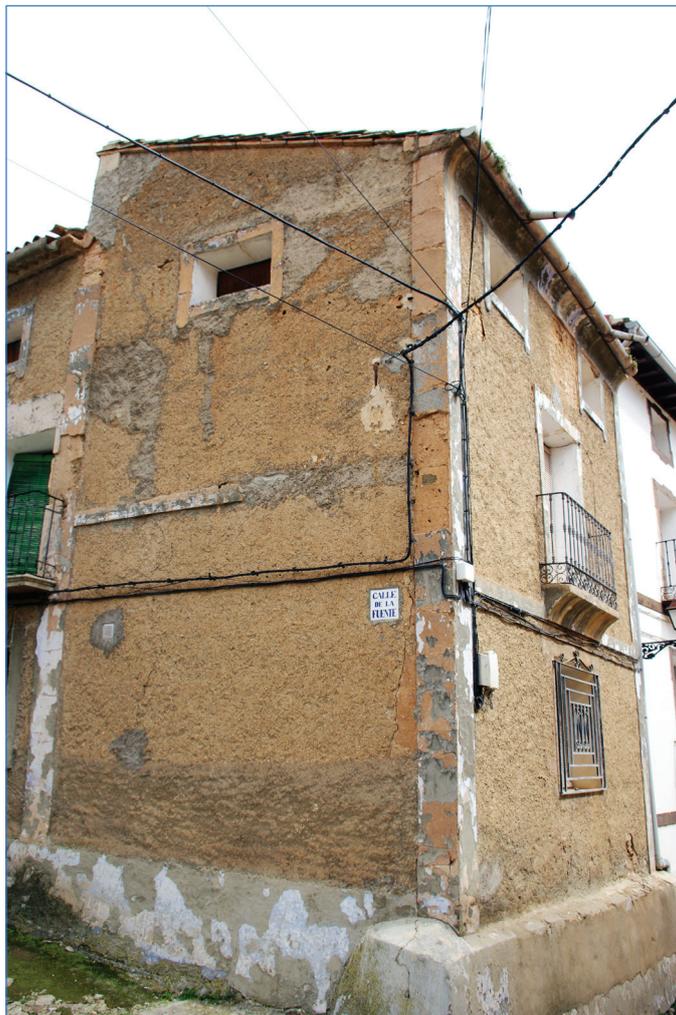
Presenta deterioros que no comprometen su estabilidad.

Deterioro en el enfoscado y capa pictórica.

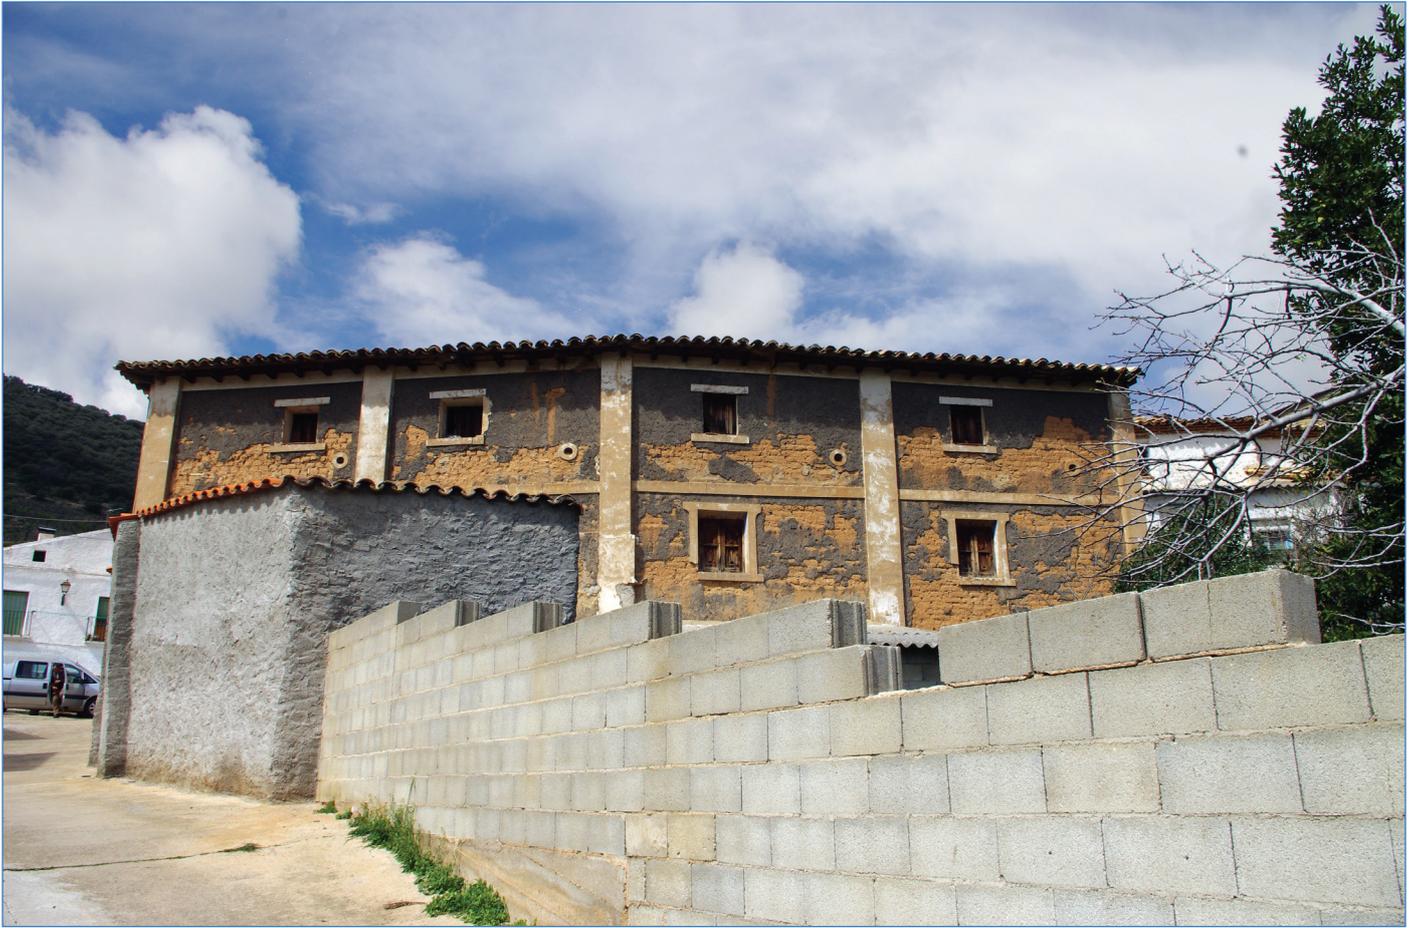
Presenta deterioros que no comprometen su estabilidad.

Falta de capa pictórica. Grietas en el enfoscado de la fachada.

Cuerpo principal: Se aconseja sustituir zócalo por uno enlucido en liso y diferente color al predominante en fachada. Se conservará la estructura de la fachada y los materiales tradicionales. La grieta de la fachada han de ser consolidadas, preferiblemente con enfoscado liso y el actual color predominante.

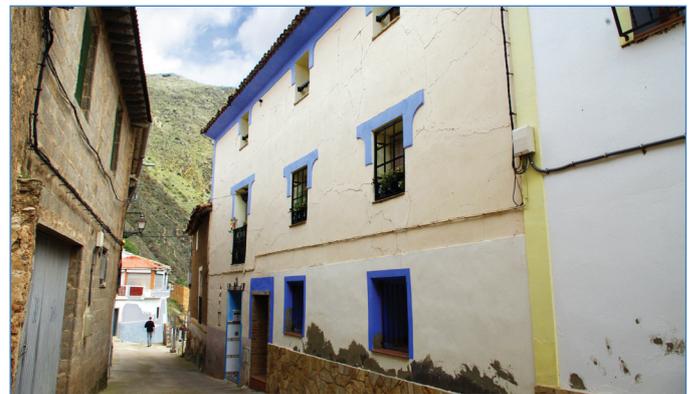
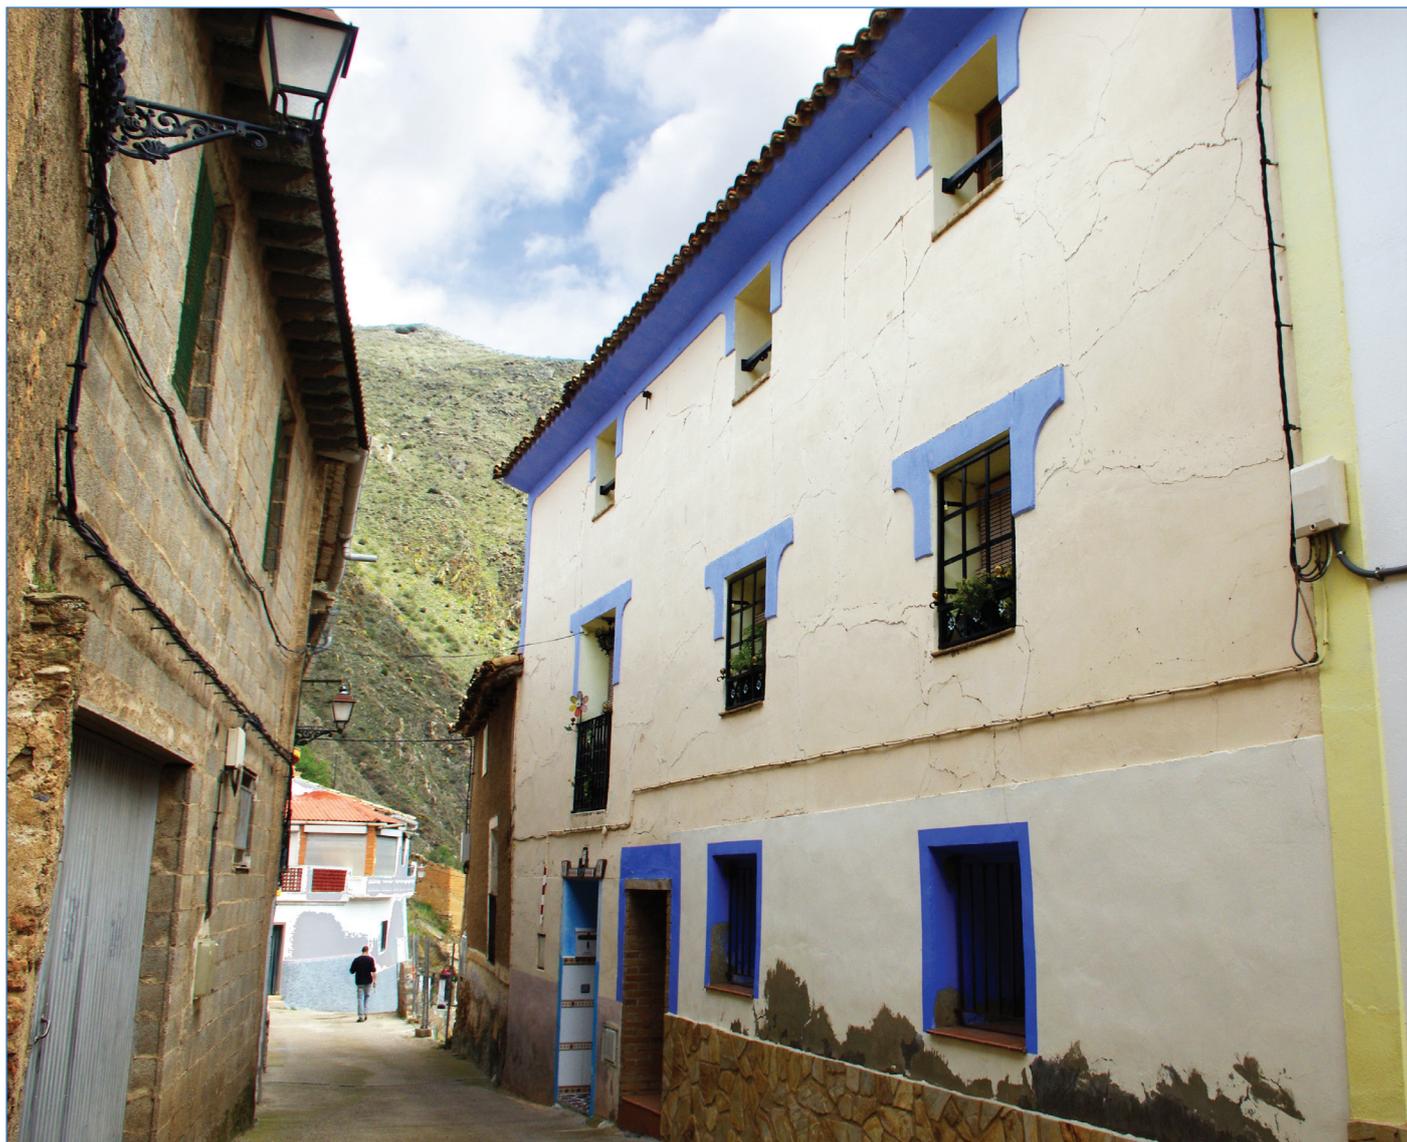
Alero, cornisa: Línea de ladrillos a tizón en avance sobre los que apoya la primera línea de tejas.

Elementos añadidos: Instalaciones públicas de alumbrado.

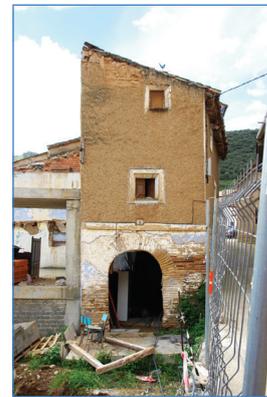
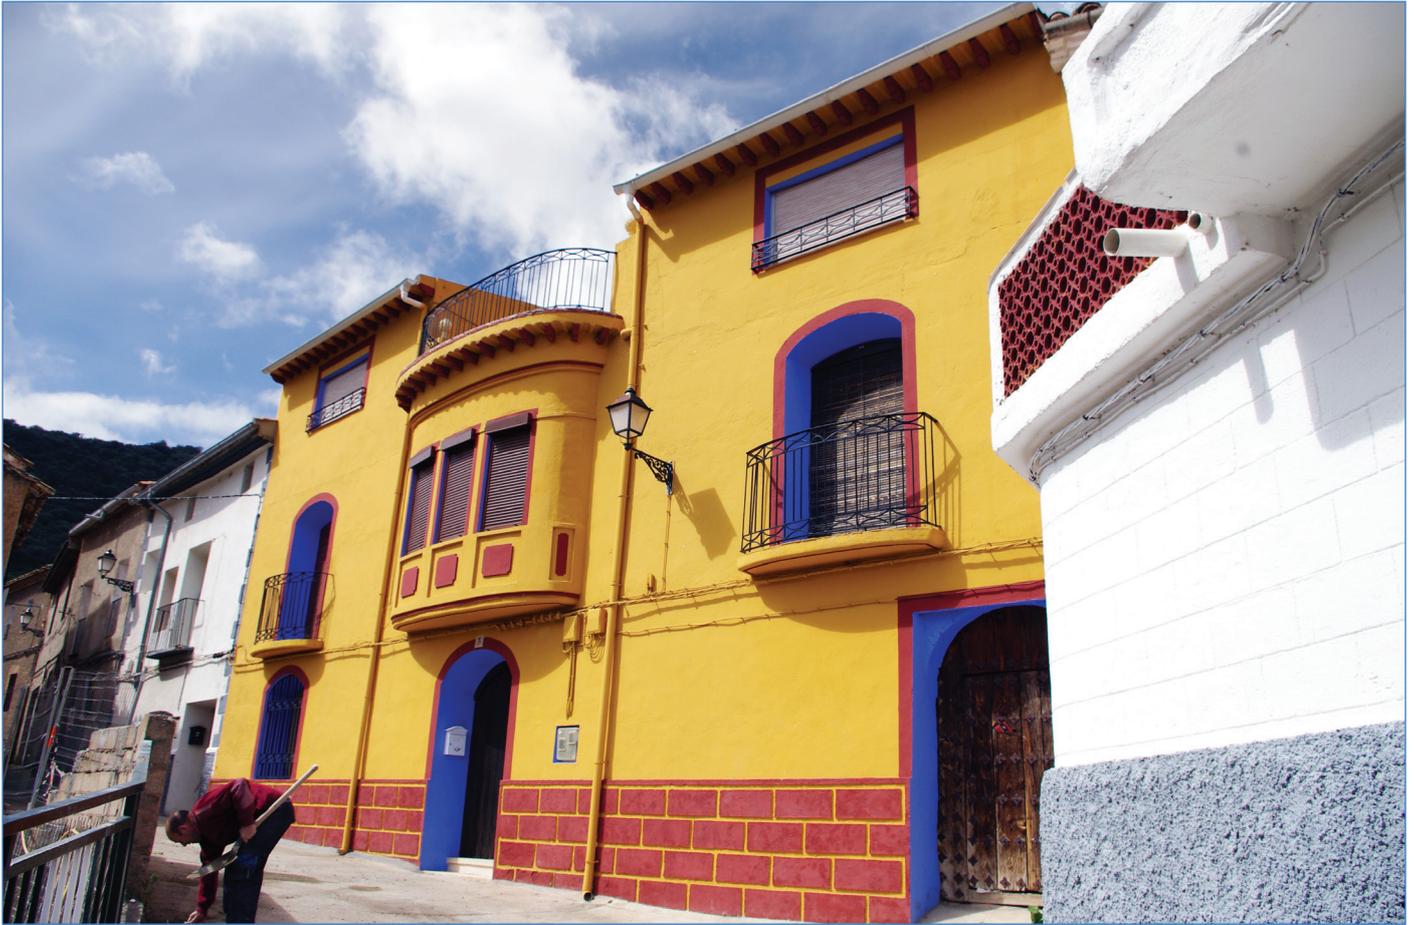
Presenta deterioros que no comprometen su estabilidad.

Se conservará de manera incondicional el arco de medio punto poniéndolo en valor. Se aconseja el repicado del enfoscado y consolidación del material perdido o deteriorado.

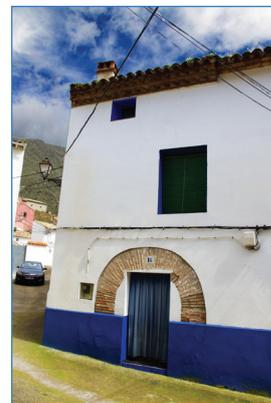
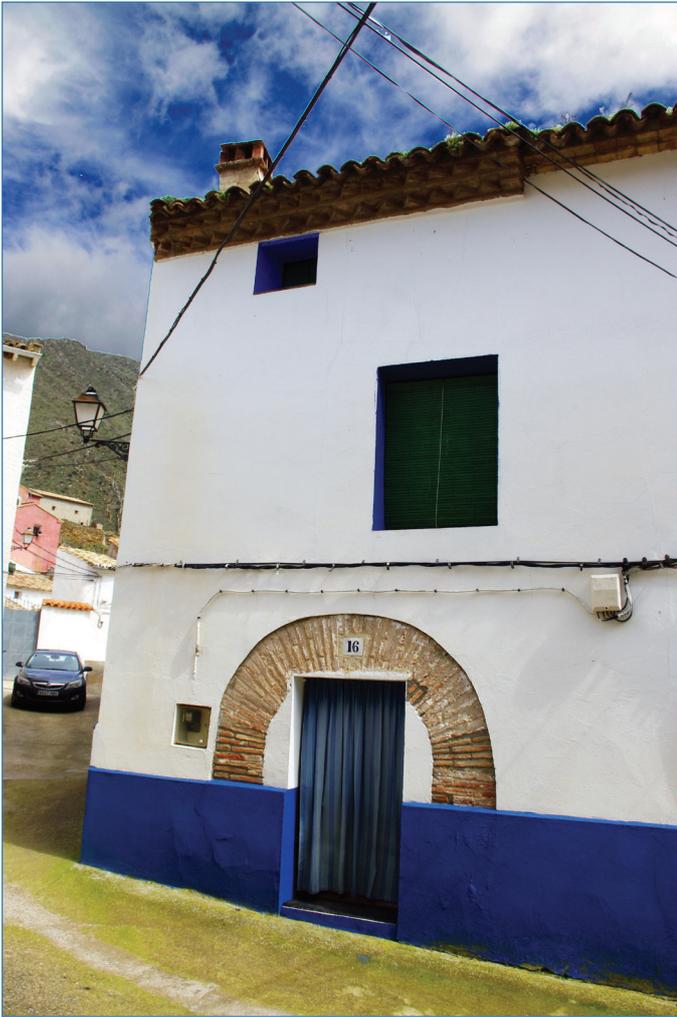
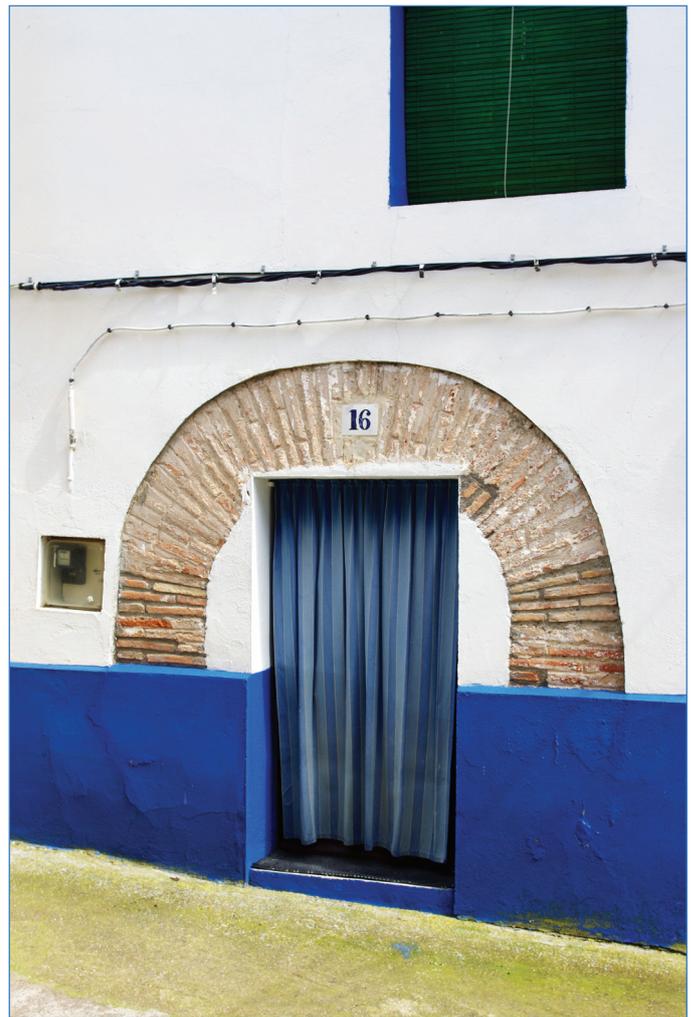
Basamento: Zócalo en resalte pigmentado en azul.**Cuerpo principal:** Inmueble compuesto por adhesión de elementos levantado en planta baja, noble y aprovechamiento bajo cubierta. La fachada se resuelve con enfoscado liso de color blanco.**Huecos:** Se abren de forma desordenada salpicando las fachadas del inmueble. En la fachada principal encontramos un antiguo arco de medio punto en ladrillo visto que hoy ha sido cegado para cobijar puerta adintelada de menores dimensiones. El resto de los huecos se abre sin decoración alguna, aunque las jambas de los huecos se encuentran pintadas en el mismo color que el zócalo.**Carpinterías y Cerrajerías:** Se han sustituido en estilo no suponiendo una ruptura con el edificio original.**Cubierta:** En estructura de madera, se adapta a los volúmenes y se cubre con teja árabe.**Alero, cornisa:** Existen diferentes soluciones de alero. La más sencilla es una disposición de dos hiladas de ladrillo a tizón en avance progresivo sobre los que apoyan la primera línea de tejas en avance. El más complejo y decorativo esta compuesto por cinco hiladas de ladrillo que se alternan entre ladrillos a tizón y triscados en avance progresivo hasta el nacimiento de la cubierta por donde asoma la primera línea de tejas árabes.**Elementos añadidos:** Instalaciones eléctricas y caja de registro de agua.

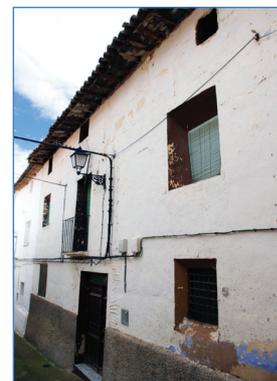
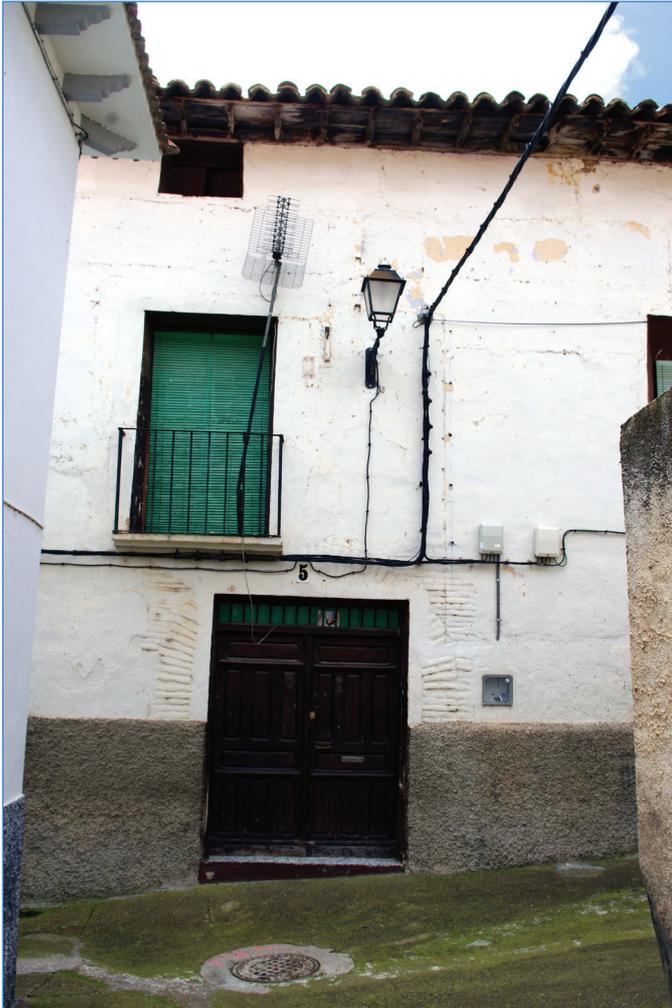
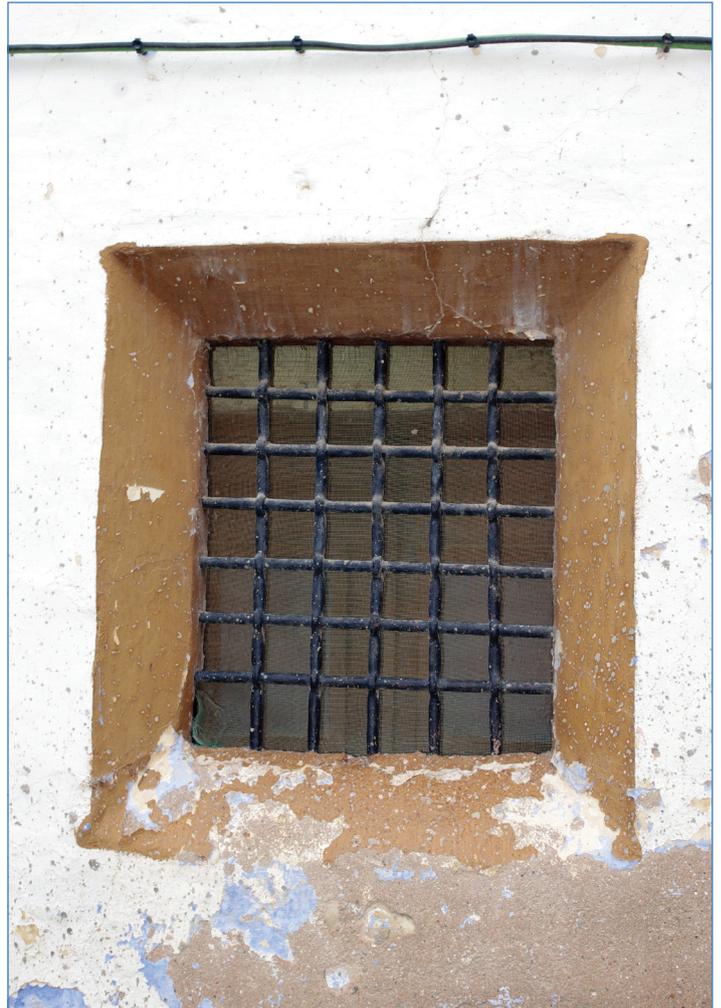
Deterioro del enfoscado y la capa pictórica.

Basamento: Zócalo en resalte jarrado y pigmentado en gris.**Cuerpo principal:** El volumen principal es de planta rectangular alargada con su frente largo a fachada. Se levanta en materiales tradicionales en planta baja, noble y aprovechamiento bajo cubierta. El paño se resuelve con enfoscado liso y pigmentado en blanco. Las jambas de los huecos se pintan en color marrón oscuro.**Huecos:** Se abren con orden, alineándose en lo posible en su eje vertical en las tres plantas. Solo la puerta de acceso, la cual está realizada en arco de medio punto en ladrillo, hoy adaptada a una adintelada de menor tamaño, se desvía ligeramente a la derecha con el fin de acomodarse a la altura adecuada y a la alineación de la calle perpendicular. Sobre esta se abre balcón flanqueado por ventanas con ligero abocinamiento. En el aprovechamiento bajo cubierta se abren tres huecos a modo de tronera que favorecen la ventilación del granero.**Carpinterías y Cerrajerías:** Se conservan originales en madera policromada. La rejerías son excepcionales.**Cubierta:** Doble vertiente que se cubre con teja árabe.**Alero, cornisa:** El alero está compuesto por tres hiladas de ladrillo en avance. La inferior y superior se componen con ladrillos a tizón en avance mientras que la central se completa con ladrillos triscados. Sobre este conjunto apoya la primera línea de teja árabe en avance.**Elementos añadidos:** Instalaciones eléctricas y caja de registro de agua.

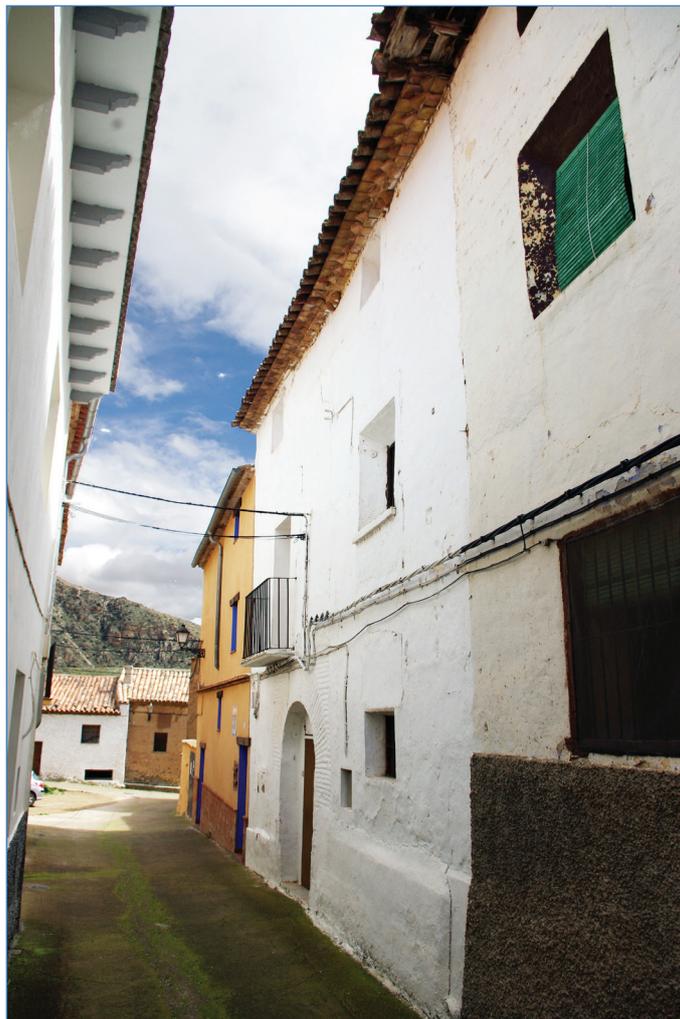
Presenta deterioros que no comprometen la estabilidad del edificio.

Deterioro del enfoscado y la capa pictórica.

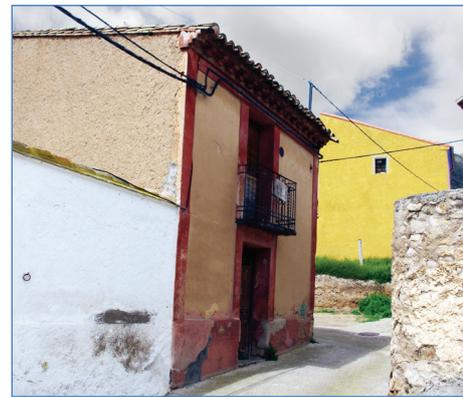
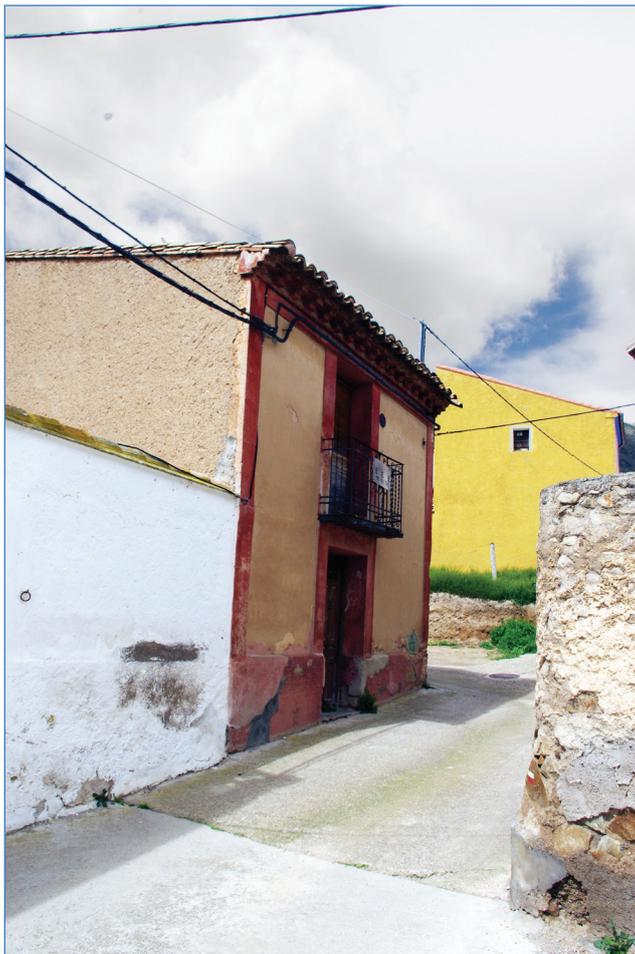
Basamento: Zócalo en enfoscado liso y pigmentado en color rojo.**Cuerpo principal:** Edificio de planta trapezoidal anexo a otros de diferente índole, se levanta en planta baja y noble. La fachada se encuentra enfoscada en liso. Se remarca la fachada y los huecos con moldura lisa en resalte pintada en consonancia con el zócalo. La fachada se corona con alero de escaso vuelo.**Huecos:** Colocados en centro del paño. En planta baja acceso adintelado y sobre él, en planta alzada ventanal que sirve a balcón con refería.**Carpinterías y Cerrajerías:** Conserva las carpinterías y cerrajerías originales de madera y metal. La barandilla del balcón presenta cuidada decoración con motivos vegetales.**Cubierta:** Doble vertiente que se cubre con teja árabe.**Alero, cornisa:** Compuesto por una línea de ladrillo a soga tras el que se disponen una serie de ménsulas realizadas por ladrillo en avance y colocados a tizón. Tras ellos se cierra con una nueva hilada de ladrillo a soga sobre el que apoya la primera línea de teja árabe en avance.**Elementos añadidos:** Instalaciones eléctricas.

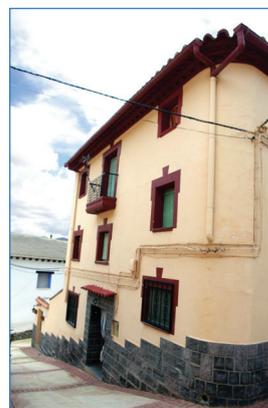
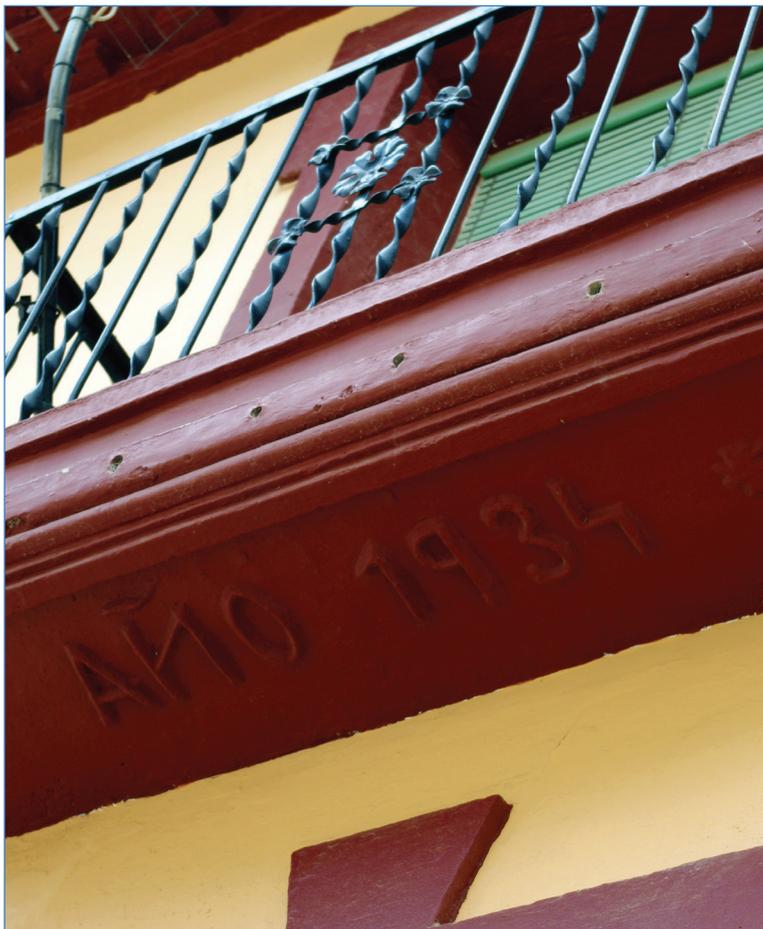
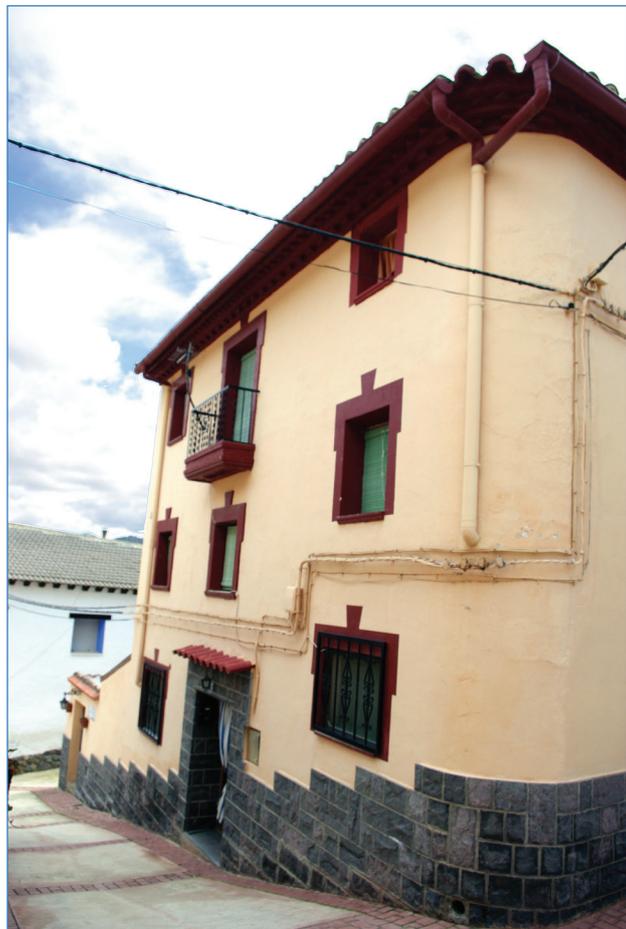
Alero, cornisa: Composición doble de ladrillo a tizón y triscado. Sobre él se apoya la primera línea de teja árabe en avance.

Elementos añadidos: Instalaciones de electricidad y caja de registro de agua.

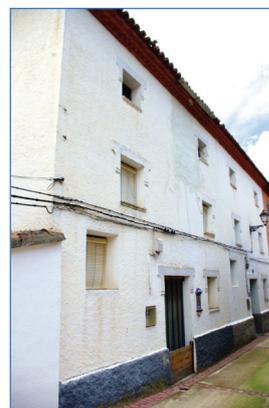
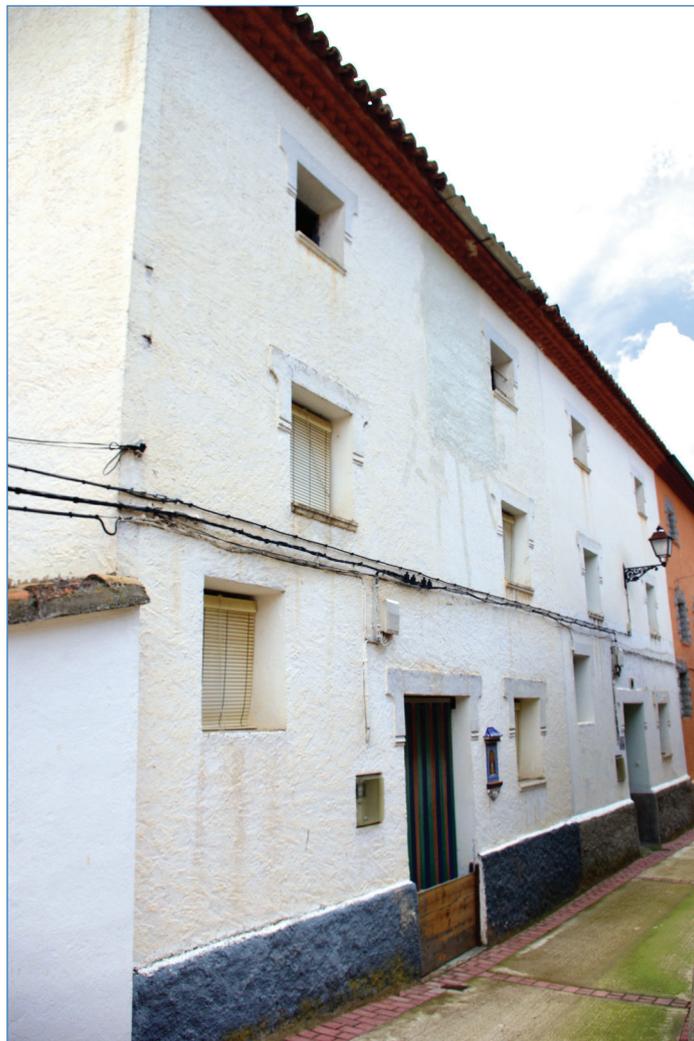
Bueno.

No se detectan.

Basamento: Zócalo corrido en acabado jarrado y pintado en gris.

Cuerpo principal: El edificio, entre medianeras, se desarrolla en planta trapezoidal, casi cuadrada con volúmenes anejos en la trasera del edificio. Se levanta en planta baja, noble y aprovechamiento bajo cubierta. La fachada tiene un composición regular y se resuelve con enfoscado liso pintado en blanco. El volumen se corona con alero.

Huecos: El acceso, adintelado, se abre en el centro del paño. Esta flanqueado por dos ventanas cuadrada que se encuentran dispuestas de forma asimétricas. En las plantas superiores, los vanos están alineados entre plantas aunque los del aprovechamiento bajo cubierta son de menor tamaño. Todos a excepción del que se haya descuadrado, posiblemente de apertura posterior a la obra original, se encuentran resaltados en su tercio superior por moldura lisa con orejas en resalte.

Cubierta: Estructura de madera a dos aguas cubierta con teja árabe.

Alero, cornisa: Composición con dos hiladas de ladrillo a tizon entre las que se dispone una hilada de ladrillo triscado entre ellas. Sobre el conjunto se apoya la primera línea de teja árabe en avance.

Elementos añadidos: Instalaciones de electricidad y caja de registro de agua.

Cuerpo principal: Se conservará la estructura de la fachada y los materiales originales o tradicionales.

Huecos: Se conservarán en número y composición. Se prohíbe abrir nuevos huecos o ampliar los existentes. Se permite abrir los huecos cegados con posterioridad a la obra original y se permite cegar los que correspondan con la obra original.

Carpinterías y Cerrajerías: Se priorizará la restauración de los elementos existentes que sean antiguos y nobles como la madera, en caso de imposibilidad se sustituirán en estilo.

Cubierta: Se conservará de manera íntegra, excepto en caso de informe técnico prescriptivo que lo desaconseje por motivos de seguridad.

Alero, cornisa: Se conservará de manera íntegra o se sustituirán en estilo.

Elementos añadidos: Se eliminarán los elementos sin valor, incluidas la instalaciones, se ocultará la caja de registro con un elemento que se mimetice con la fachada.

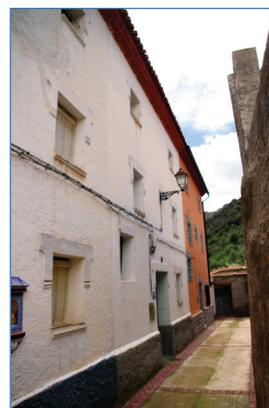
Bueno.

No se detectan.

Basamento: Zócalo corrido en acabado jarrado y pintado en gris claro.

Cuerpo principal: El edificio, entre medianeras, se desarrolla en planta trapezoidal, casi rectangular. Posee volúmenes en la trasera del edificio. Se levanta en planta baja, nobles y aprovechamiento bajo cubierta. La fachada tiene una composición regular y se resuelve con enfoscado liso pintado en blanco. El volumen se corona con alero.

Huecos: El acceso, adintelado, se abre en el centro del paño. Está flanqueado por dos ventanas cuadrada que se encuentran dispuestas de forma asimétricas. En las plantas superiores los vanos están alineados entre plantas aunque los del aprovechamiento bajo cubierta son de menor tamaño. Todos a excepción del que se haya descuadrado, posiblemente de apertura posterior a la obra original, se encuentran resaltados en su tercio superior por moldura lisa con orejas en resalte.

Cubierta: Estructura de madera a dos aguas cubierta con teja árabe.

Alero, cornisa: Composición con dos hiladas de ladrillo a tizón con hilada de ladrillo triscado entre ellas. Sobre el conjunto se apoya la primera línea de teja árabe en avance.

Elementos añadidos: Instalaciones de electricidad y caja de registro de agua.

Cuerpo principal: Se conservará la estructura de la fachada y los materiales originales o tradicionales.

Huecos: Se conservarán en número y composición. Se prohíbe abrir nuevos huecos o ampliar los existentes. Se permite abrir los huecos cegados con posterioridad a la obra original y se permite cegar los que no correspondan con la obra original.

Carpinterías y Cerrajerías: Se priorizará la restauración de los elementos existentes que sean antiguos y nobles como la madera, en caso de imposibilidad se sustituirán en estilo.

Cubierta: Se conservará de manera íntegra, excepto en caso de informe técnico prescriptivo que lo desaconseje por motivos de seguridad.

Alero, cornisa: Se conservará de manera íntegra o se sustituirán en estilo.

Elementos añadidos: Se eliminarán los elementos sin valor, incluidas las instalaciones, se ocultará la caja e registro con un elemento que se mimetice con la fachada.

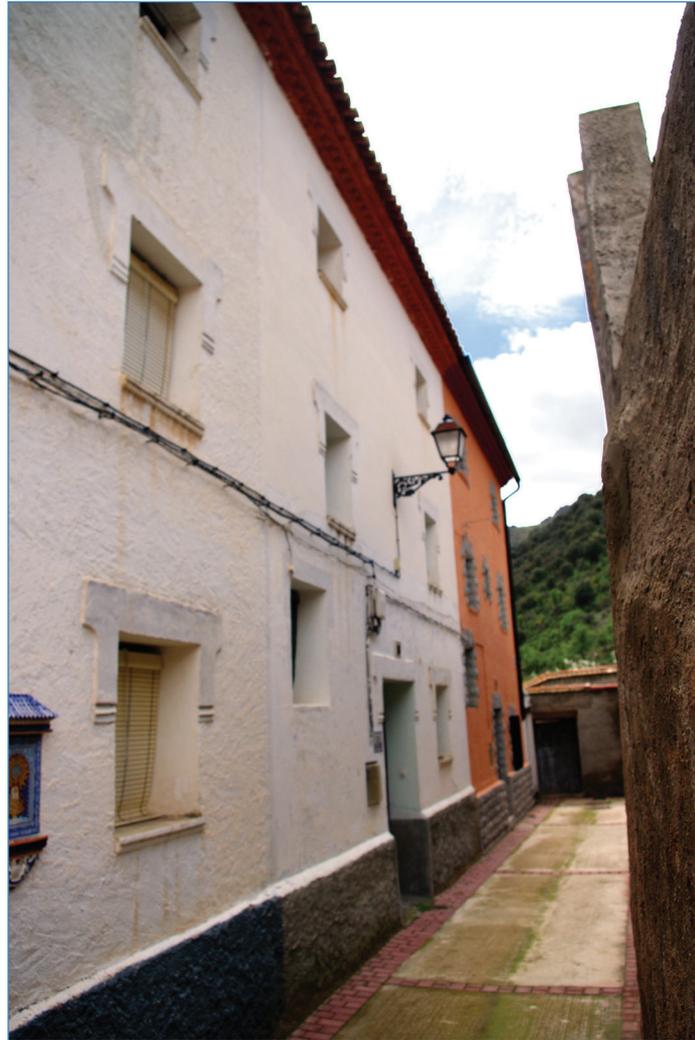
Presenta deterioros que no comprometen la estabilidad.

Deterioro del enfoscado y pintura de la fachada.

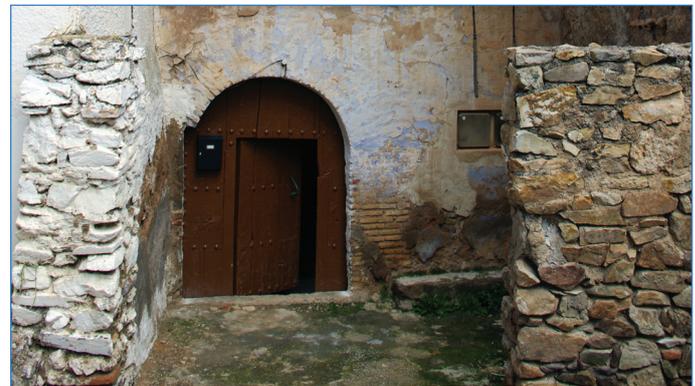
Arco de medio punto realizado en ladrillo que alberga carpintería original de madera claveteada y pintada en marrón.
