CATÁLOGO DE PROTECCIÓN DEL PATRIMONIO ARQUITECTÓNICO

PLAN GENERAL DE ORDENACIÓN URBANA

Conjunto urbano de la Colonia de Aviación.

Avenida Pascual Marquina, Calatayud.

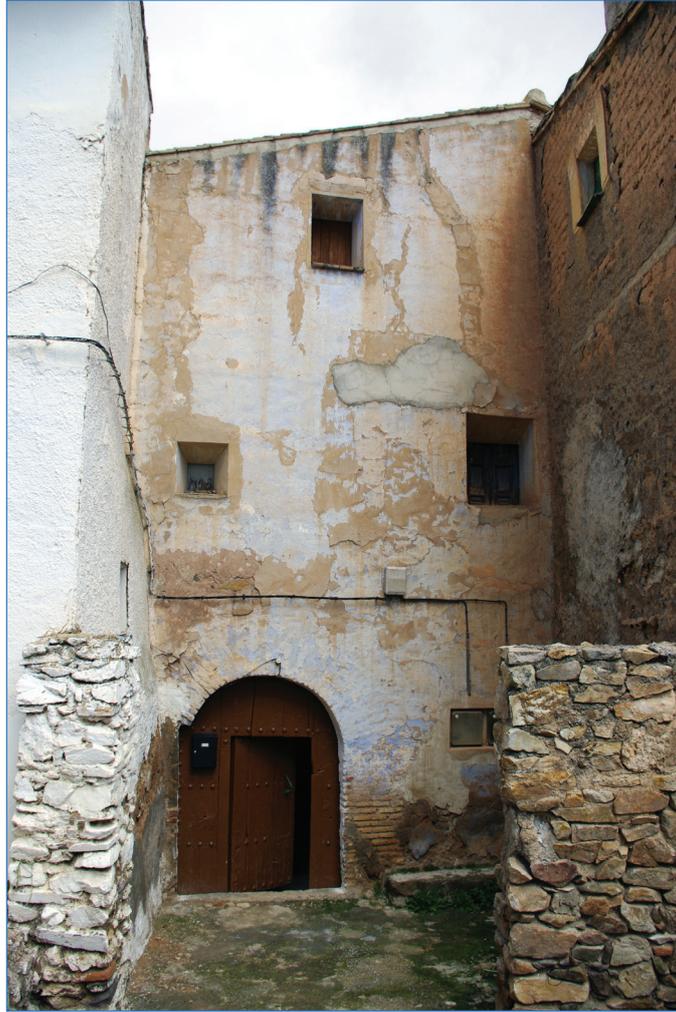
Presenta deterioro que no compromete su estabilidad.

Deterioro del enfoscado y pintura de la fachada, pérdida de fragmentos constructivos en la zona inferior.

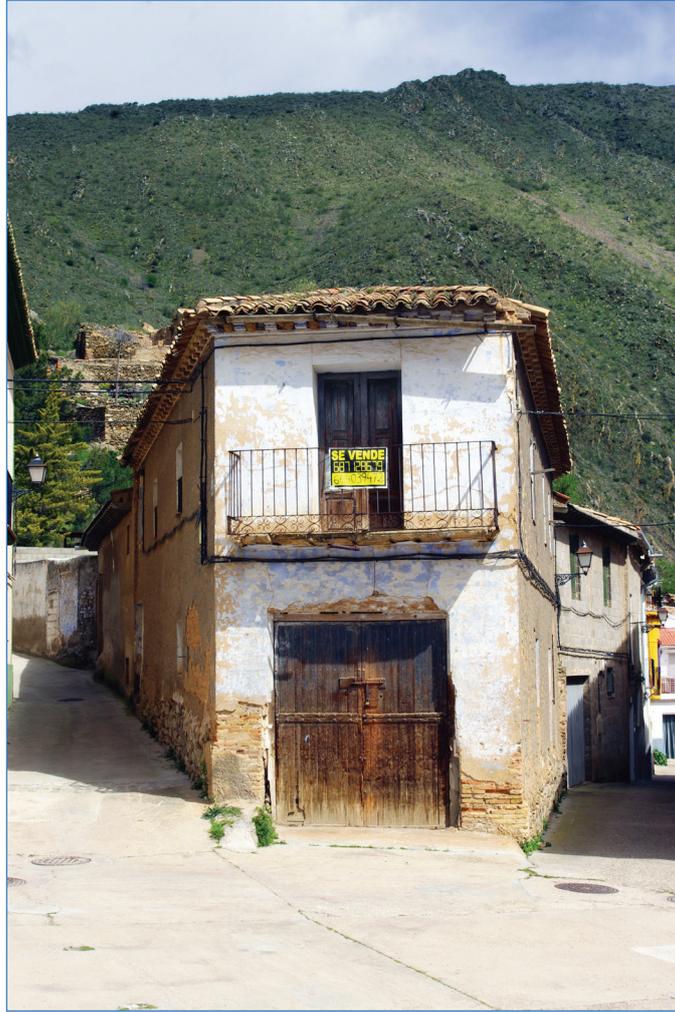
Alero, cornisa: El alero se compone de cuatro líneas de ladrillo en avance. La de inicio y cierre a tizón y las dos de en medio se disponen a modo de ménsulas que soportan la techumbre.

Elementos añadidos: Instalaciones eléctricas.

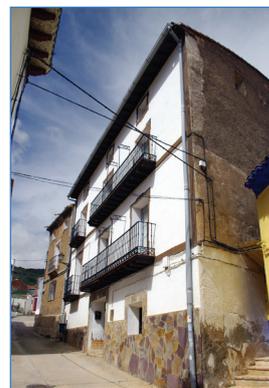
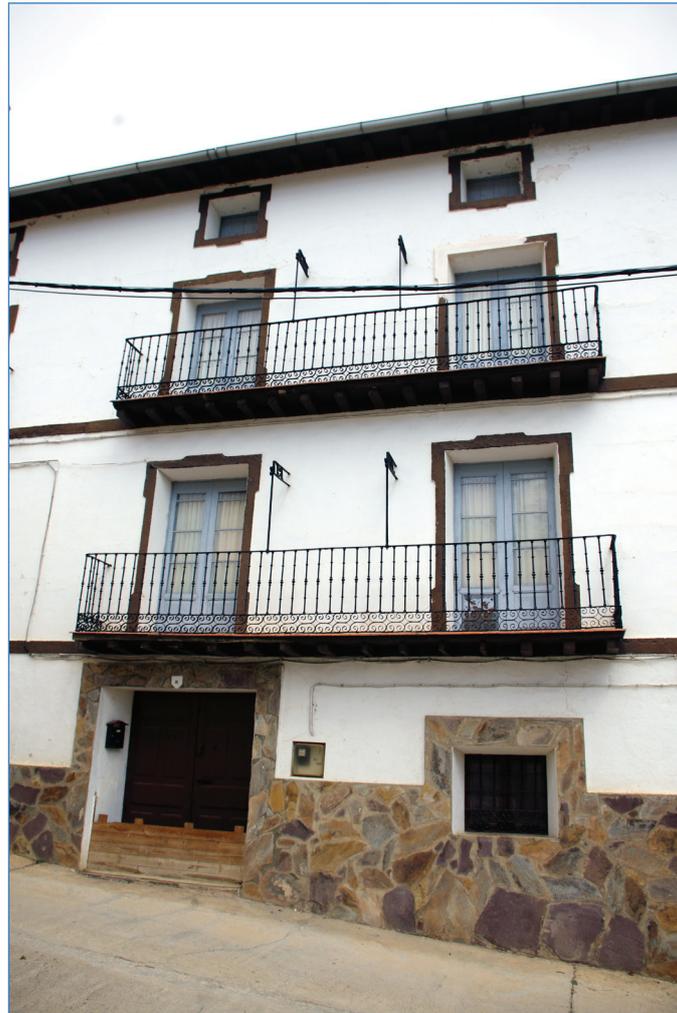
Las fachadas laterales poseen deterioro en el enfoscado y han perdido la capa pictórica.

Alero, cornisa: Realizado con canes y tablazón.

Elementos añadidos: Instalaciones eléctricas y caja de registro de agua.

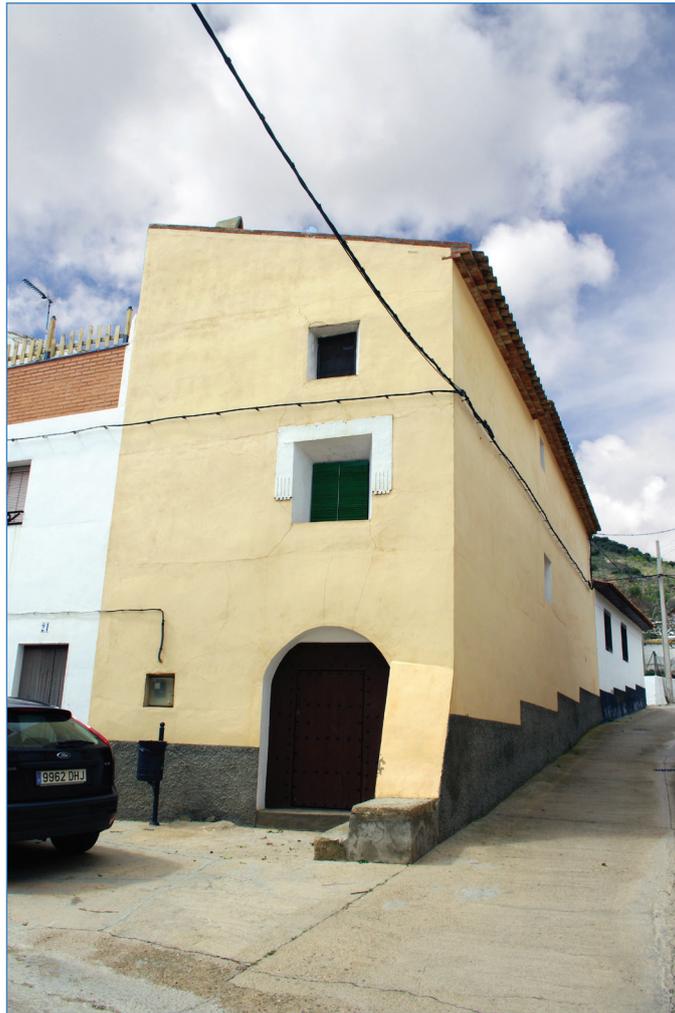
Presenta deterioros que no comprometen estabilidad.

Humedad por capilaridad, deterioro de enfoscado y capa pictórica. Es posibles que existan otras afecciones.

Basamento: No se observa debido al deterioro de la fachada.**Cuerpo principal:** Edificio de planta rectangular muy alargada con volumen anejo en su trasera. Se levanta en planta baja, noble y aprovechamiento bajo cubierta. La fachada se soluciona con enfoscado liso encalado.**Huecos:** Presenta un hueco por planta. Todos ellos desalineado se van derramando hacia la izquierda de paño conforme suben en altura. El acceso se abre en planta baja de forma adintelada y llamativa solución para el acceso de transporte rodado. El ventanal del balcón se abre de forma abocinada. Respecto al aprovechamiento bajo cubierta se abre a través de pequeño hueco cuadrado.**Carpinterías y Cerrajerías:** Se conservan las carpinterías originales en madera, estas se decoran en los entrepaños con motivos moldurados. En el balcón de planta noble presenta una barandilla muy decorativa de barrote rizado.**Cubierta:** A dos aguas con estructura de madera y cubierta con teja árabe.**Alero, cornisa:** Alero de tejazoz, es decir, una línea de teja árabe enmarcada entre hiladas de ladrillo a tizón. De esta composición arranca el tejado donde asoma la primera línea de teja en avance.**Elementos añadidos:** Instalaciones eléctricas.

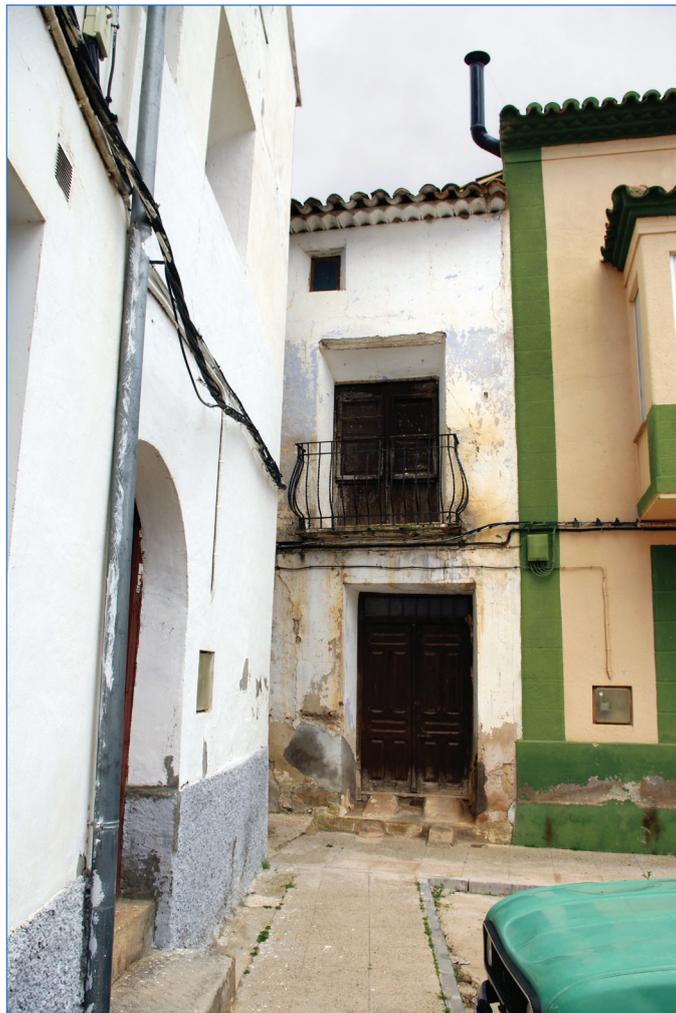
Presenta deterioros que no comprometen estabilidad.

Humedad por capilaridad, deterioro de enfoscado y capa pictórica, es posibles que existan otras afecciones.

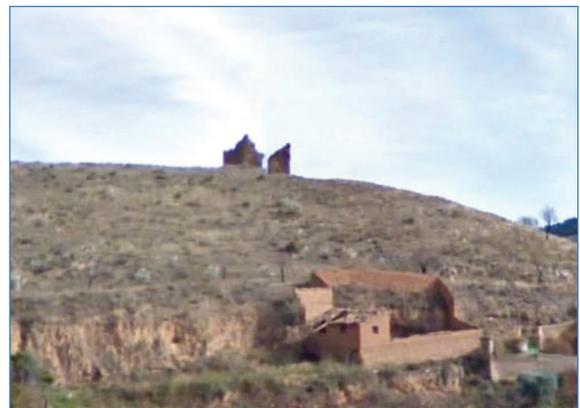
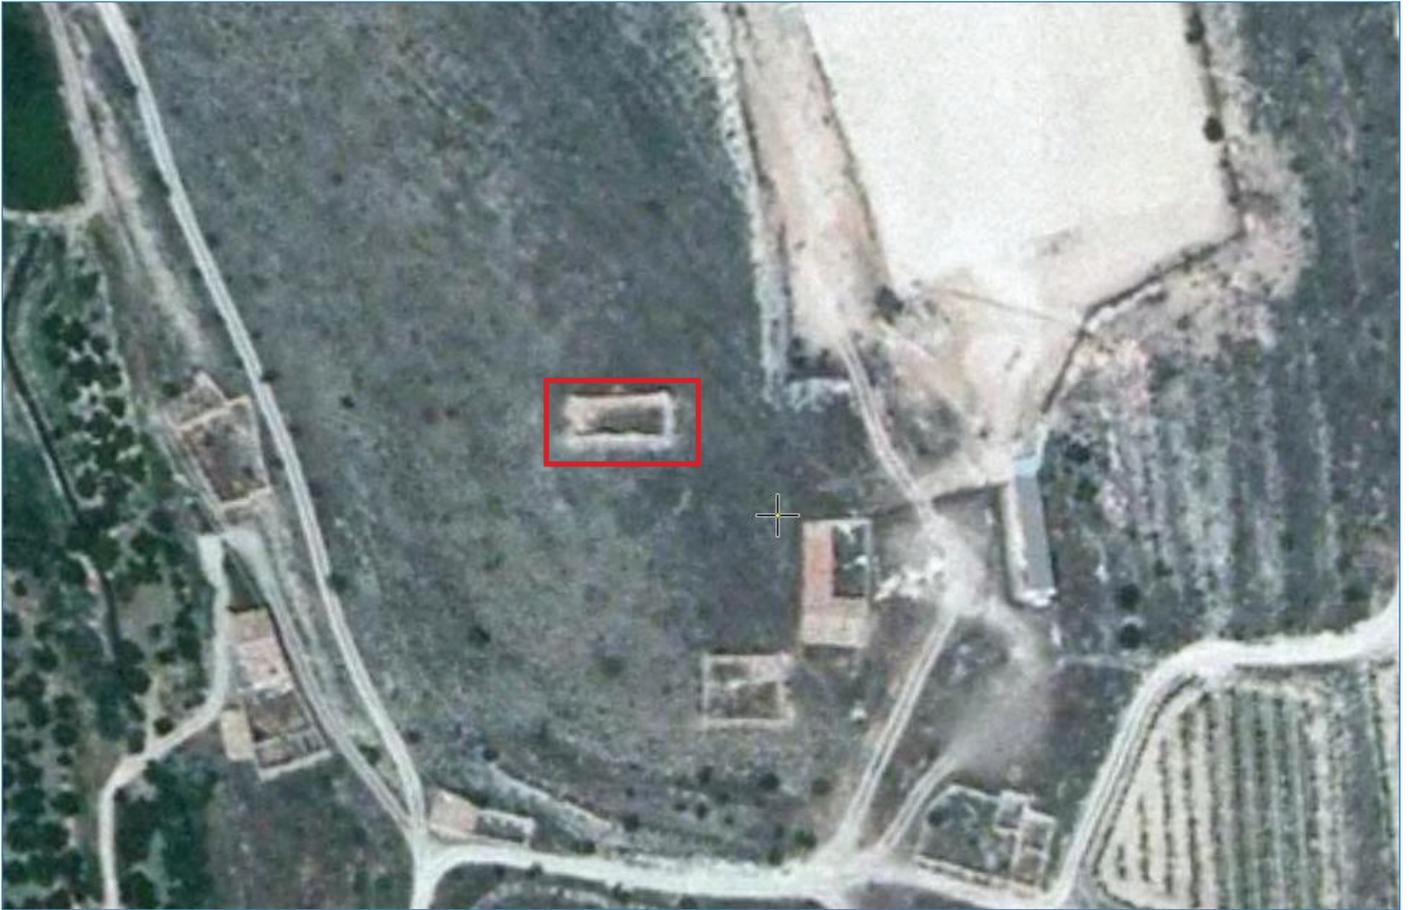
Tiene una sola nave de tres tramos separados por dos arcos fajones de ladrillo y yeso; sobre ellos apoyaban tres bóvedas de cañón con lunetos. En la actualidad está arruinada, restando sólo los muros laterales y el arranque de los arcos y bóvedas. Los muros son todos de tapial que se presentan al exterior sin contrafuertes y con los mechinales de obra. La portada, en el muro de los pies, es de ladrillo, de medio punto, con la imposta de listel levemente marcada.

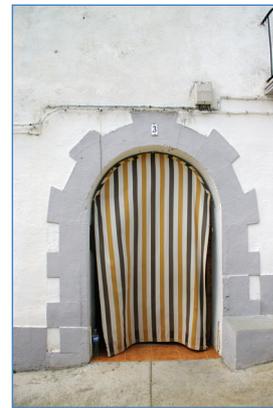
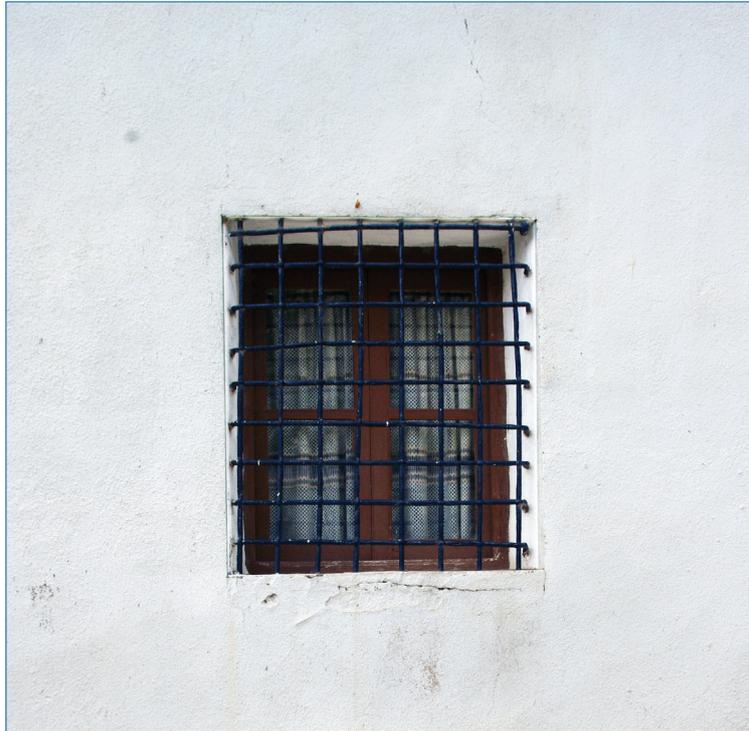
Enfoscado agrietado.

Se protege el acceso de medio punto, se encuentra enfoscado y decorado con moldura en resalte que reproduce de forma sencilla un despiece de sillares.

Del mismo modo se protege la rejería tradicional de forja.

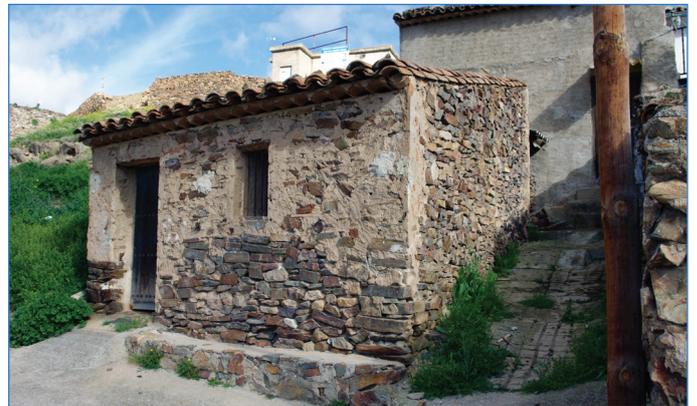
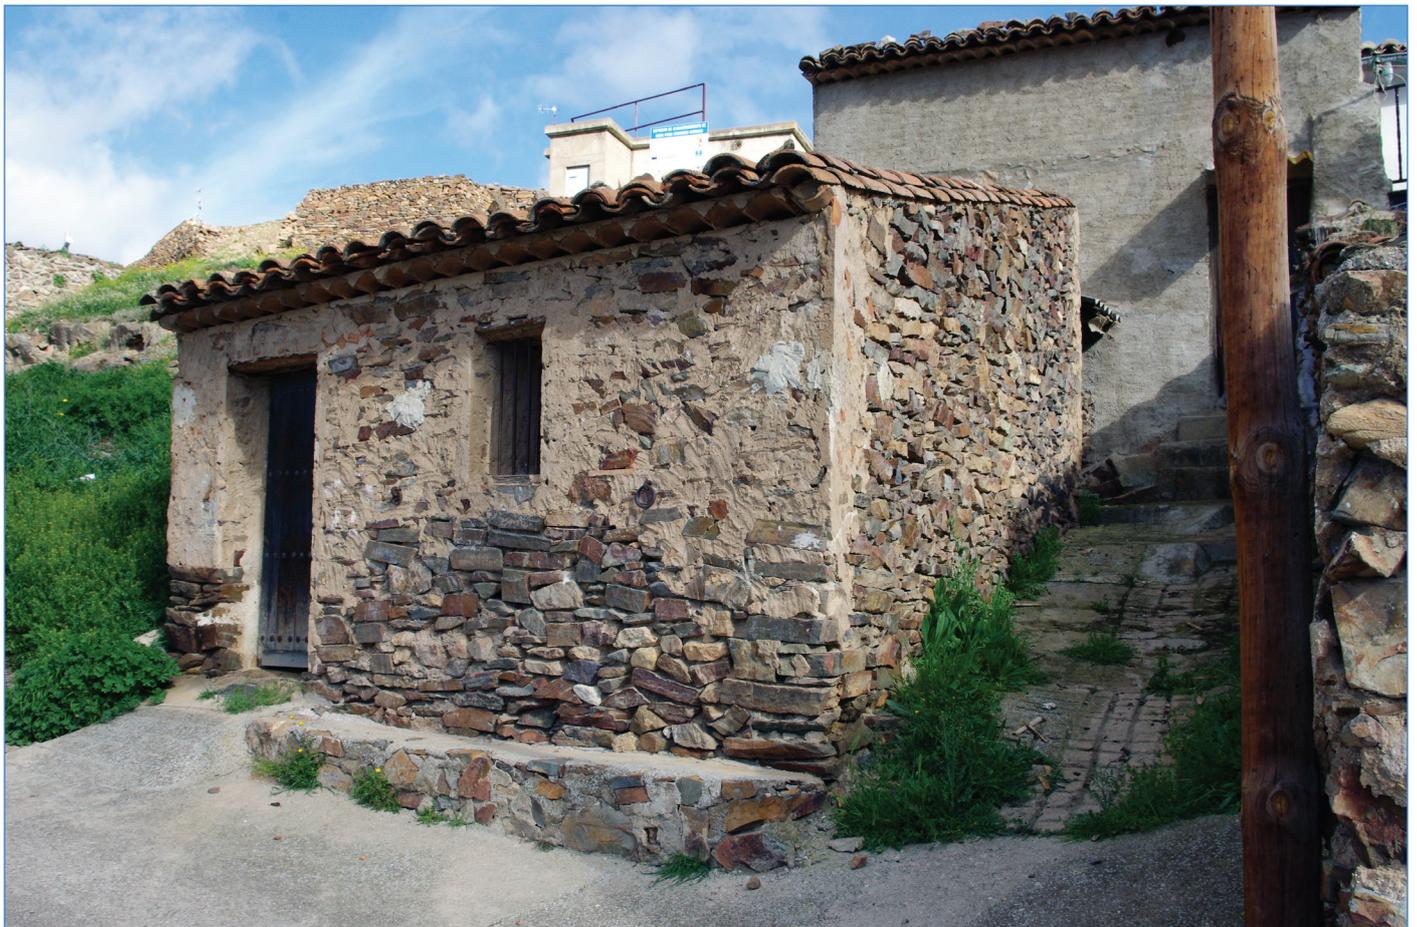
Alero, cornisa: Alero de tejeroz sobre el que apoya primera línea de teja árabe en avance.

Elementos añadidos: No se observan.

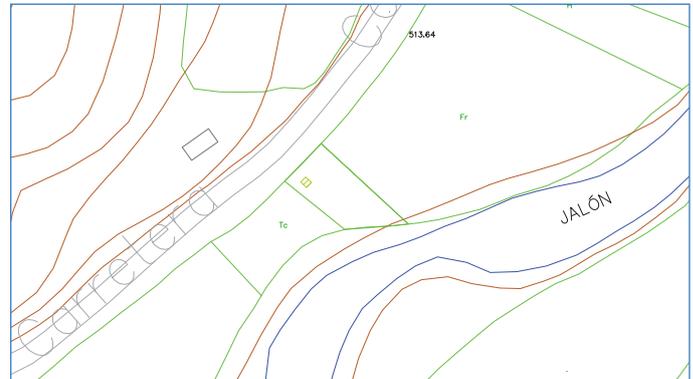
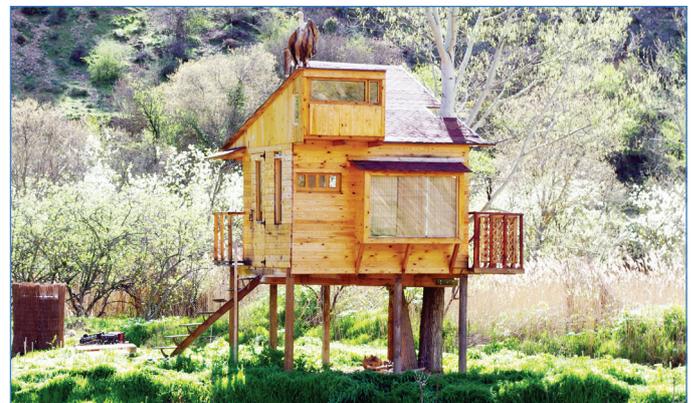
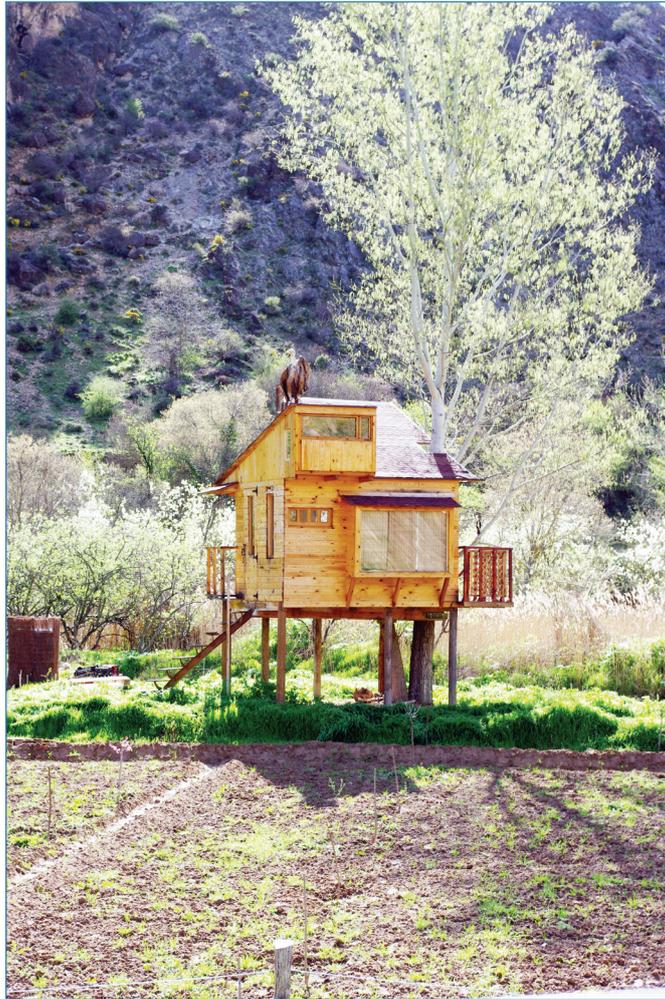
Alero, cornisa: De escaso vuelo generado por las propias tablas de la construcción.

Elementos añadidos: Buitre espanta pájaros.

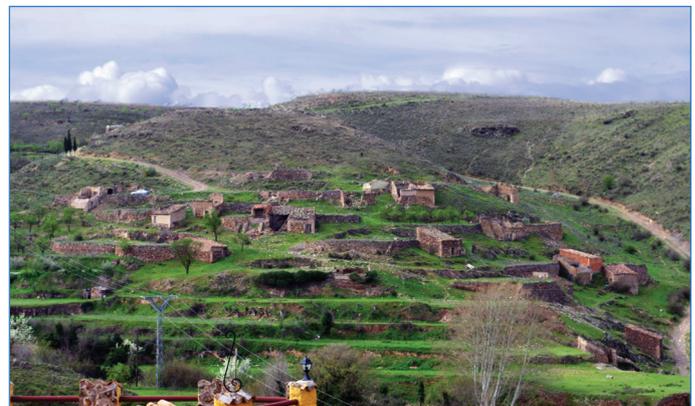
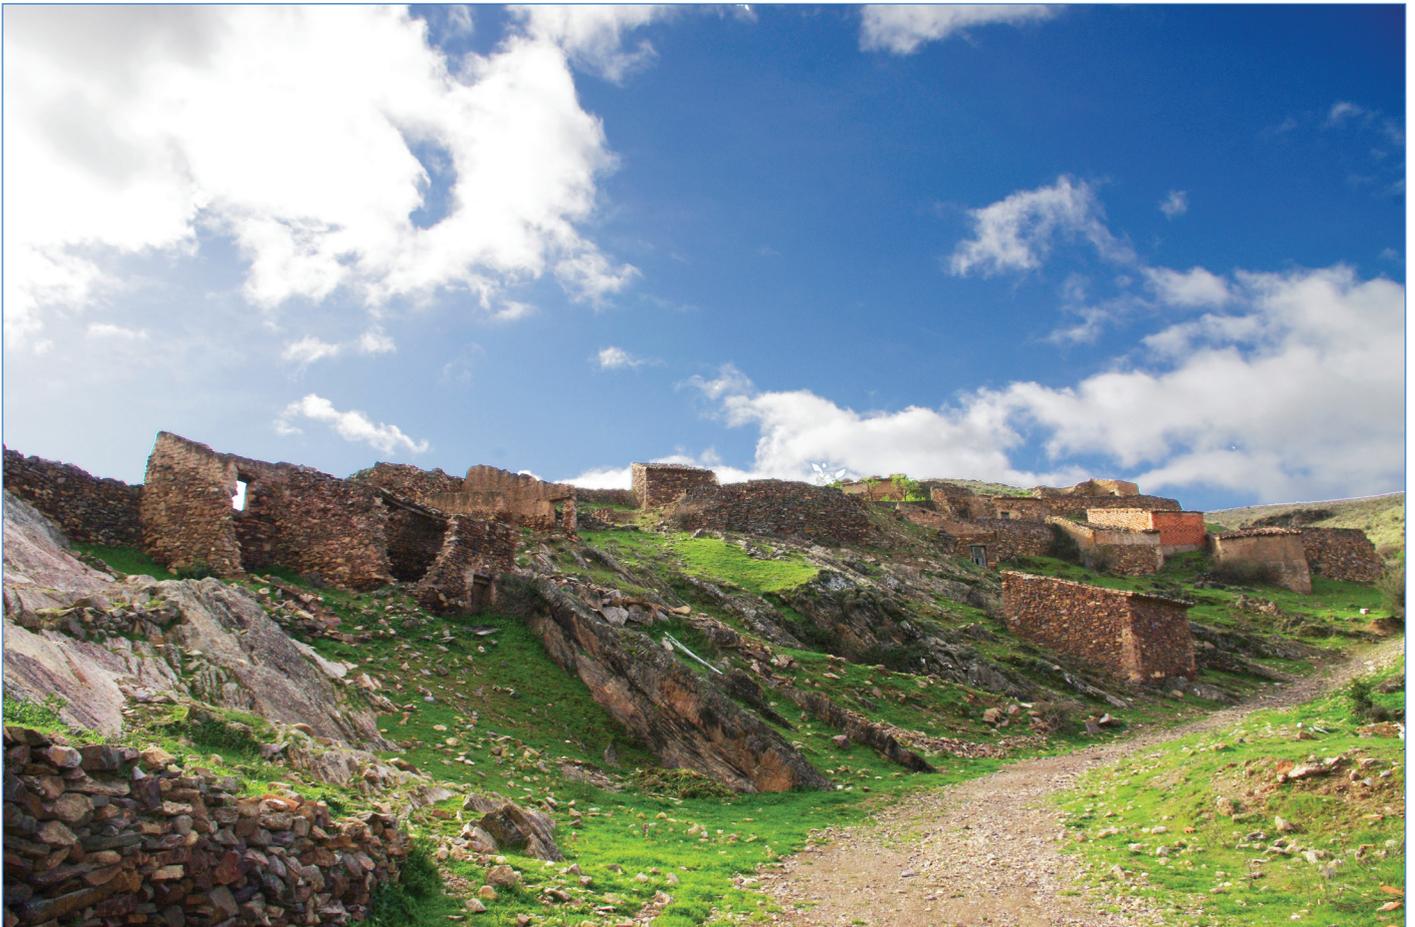
Se trata de un conjunto de eras y pajares con unas características comunes. Son de planta rectangular y se realizan con muros de mampostería regular. Los materiales utilizados son los propios del terreno, es decir, los constructores se aprovisionaban de las propias piedras que se encuentran en las inmediaciones. Los muros, además, realizaban la función portante, aguantando una estructura de rollizos de madera que derraman a una vertiente y se cubren con teja árabe. El predominio del muro es aplastante hasta el punto que en muchos casos el único hueco es el de acceso. Las carpinterías se realizaban en madera, casi en todos los casos muy simple y de una sola hoja.

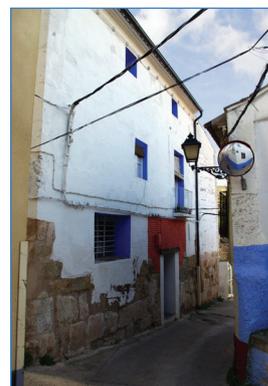
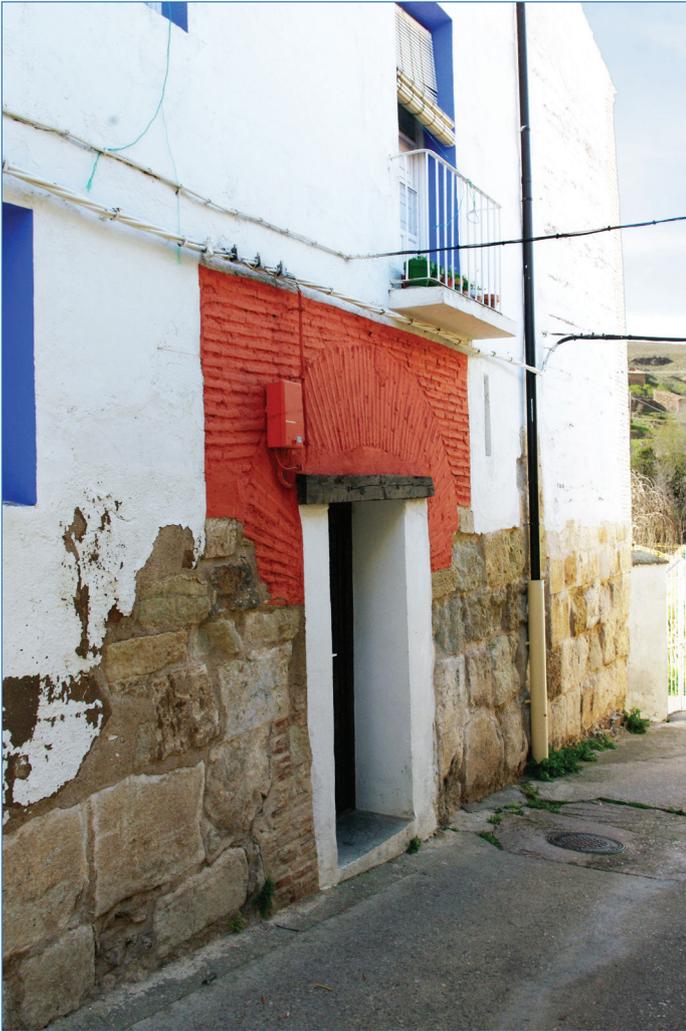
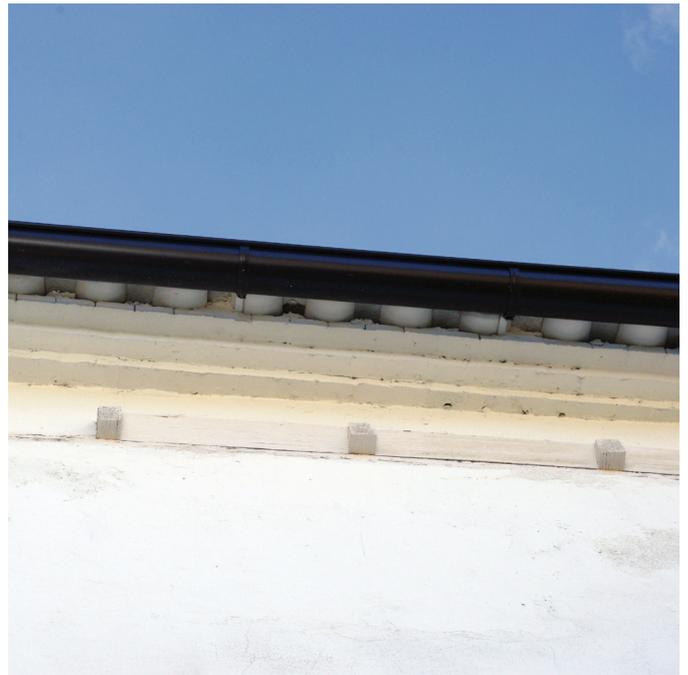
Alero, cornisa: La cornisa esta compuesta por tres hiladas de ladrillo a tizón en avance. Sobre este asoma la primera línea de tejas en saliente.

Elementos añadidos: Instalaciones eléctricas.

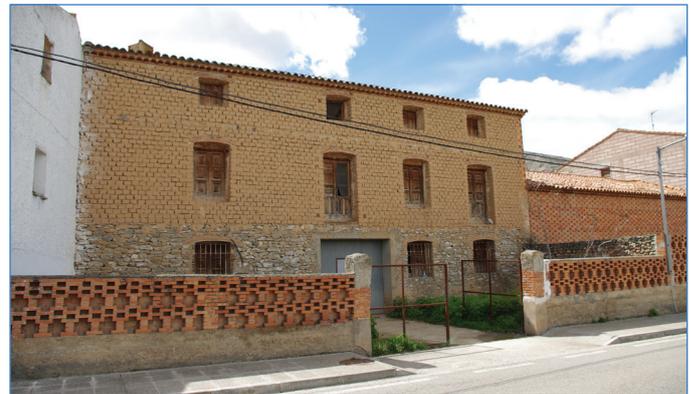
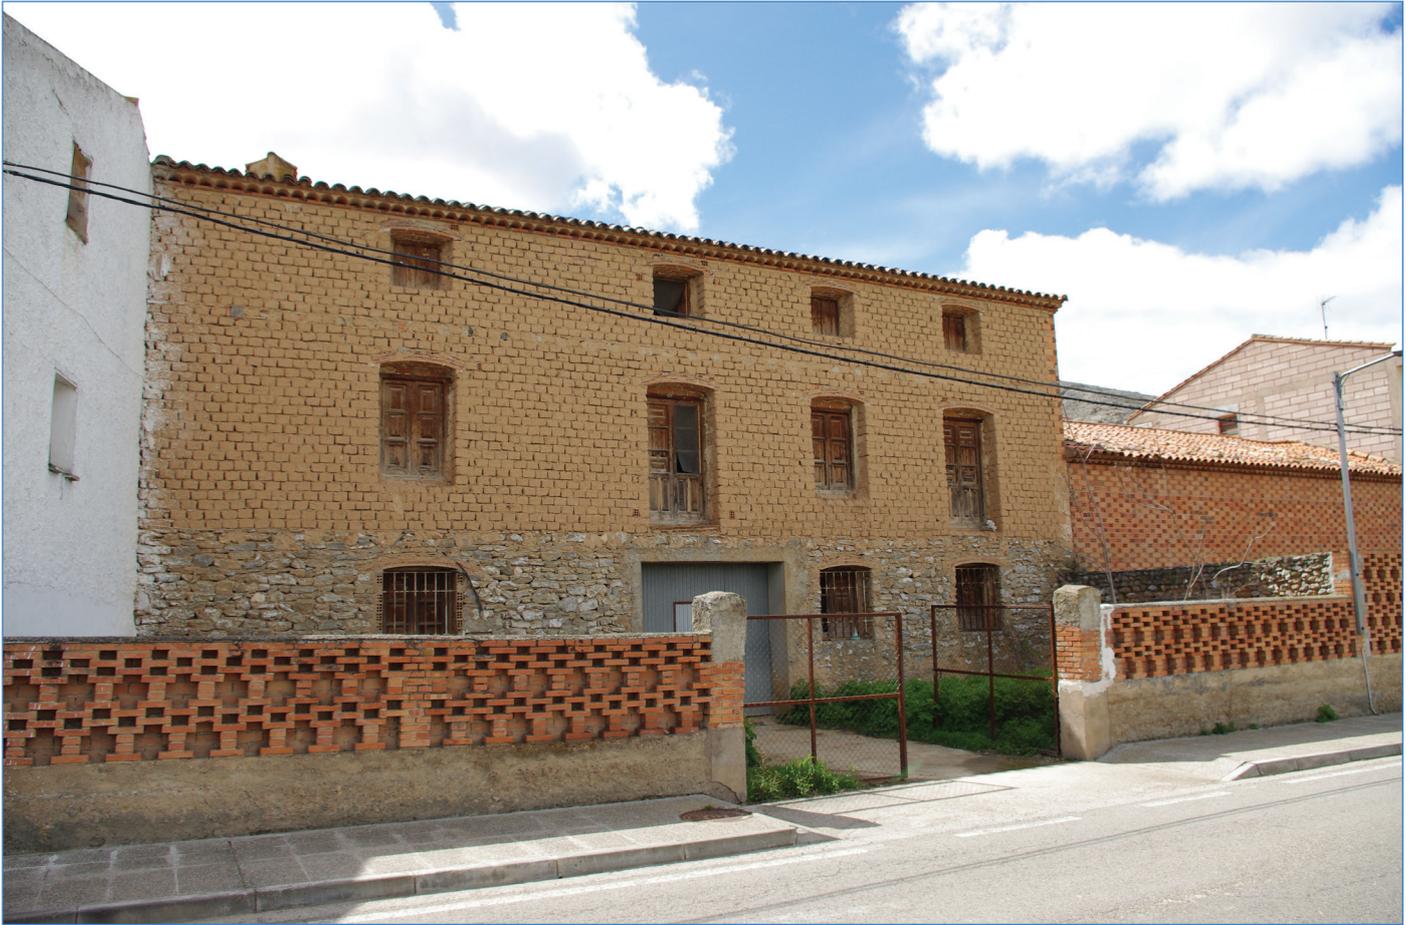
Presenta deterioro que no compromete su estabilidad.

Basamento: El edificio se levanta sobre una base de mampostería irregular hasta el forjado de la primera planta.**Cuerpo principal:** Se trata de un edificio de planta rectangular alargada, se levanta en planta baja, noble y aprovechamiento bajo cubierta. Esta construido en materiales tradicionales de la zona como son la piedra de mampostería y el ladrillo de adobe. El volumen es sencillo y rotundo. Se articula a través de sus aberturas. El enfoscado liso original se ha perdido o repicado.**Huecos:** Los huecos se abren en número de cuatro por planta, todos ellos alineados entre plantas. Todos se abren en forma de arco escarzano. La disposición no es regular lo que da como resultado un ritmo no demasiado armonioso. En planta baja se ha abierto un gran hueco adintelado que permita los usos contemporáneos. Cabe destacar que en la planta noble se abren dos amplios ventanales que anteriormente servirían a balcón ya que no disponen de antepecho. En la última planta encontramos huecos de menor tamaño y forma cuadrada.**Carpinterías y Cerrajerías:** Se conservan las originales en madera y decoradas entrepaños moldurados. Las rejeras solo se encuentran en las ventanas de la planta baja, son de metal muy sencilla e industriales. Las barandillas de los balcones se han perdido.**Cubierta:** A dos aguas cubierta con teja árabe.**Alero, cornisa:** Cornisa en tejazoz, es decir, una línea de teja árabe entre dos hiladas de ladrillo a soga y tizón. Sobre esta se apoya la primera línea de teja en avance.**Elementos añadidos:** No se observan.

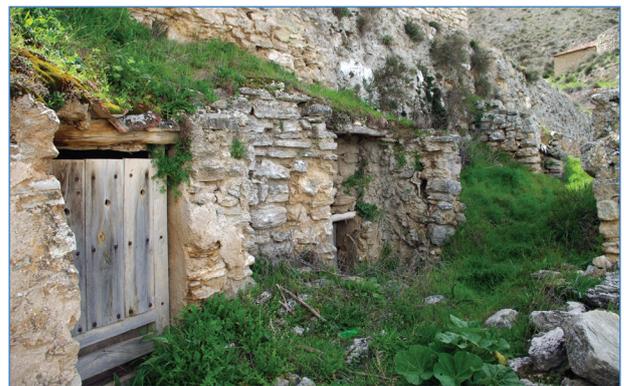
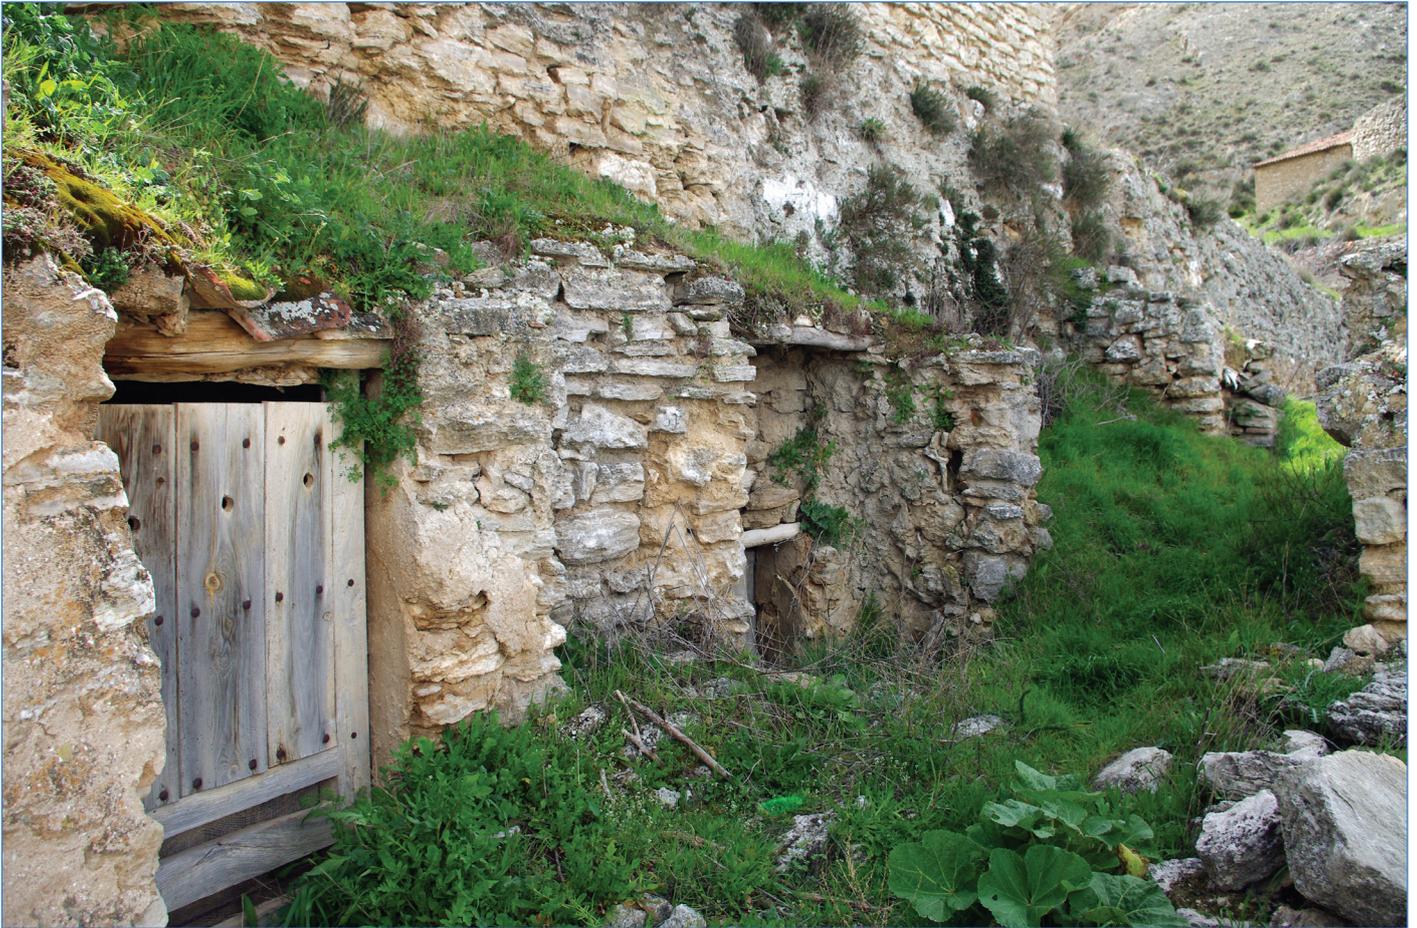
Se trata de unas pequeñas bodegas horadadas en el cerro bajo una corral que se encuentra en la parte superior. El acceso de pequeñas dimensiones se realiza a través de pequeñas puertas adinteladas en madera claveteada.

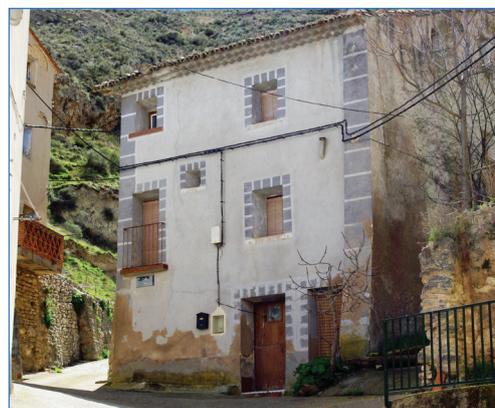
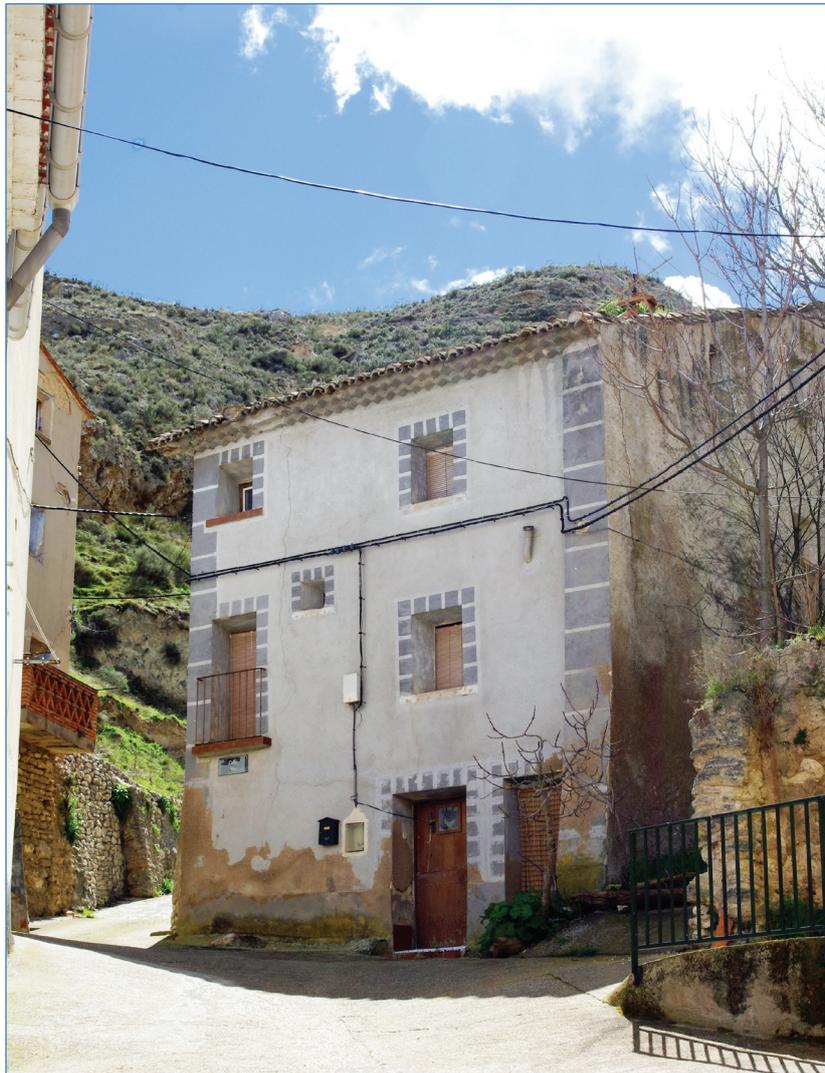
Deterioro en el enfoscado (pérdida y agrietamiento) y la pintura de fachada. Humedad por capilaridad

Alero, cornisa: Doble línea de tejazoz sobre la que apoya la primera línea de teja en avance.

Elementos añadidos: Instalaciones eléctricas y cajas de registro de suministro de agua.

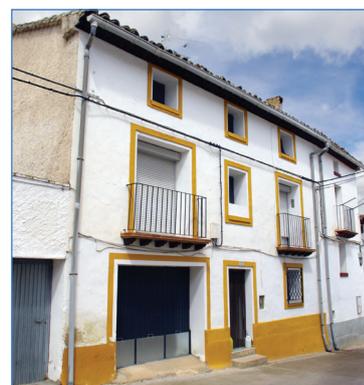
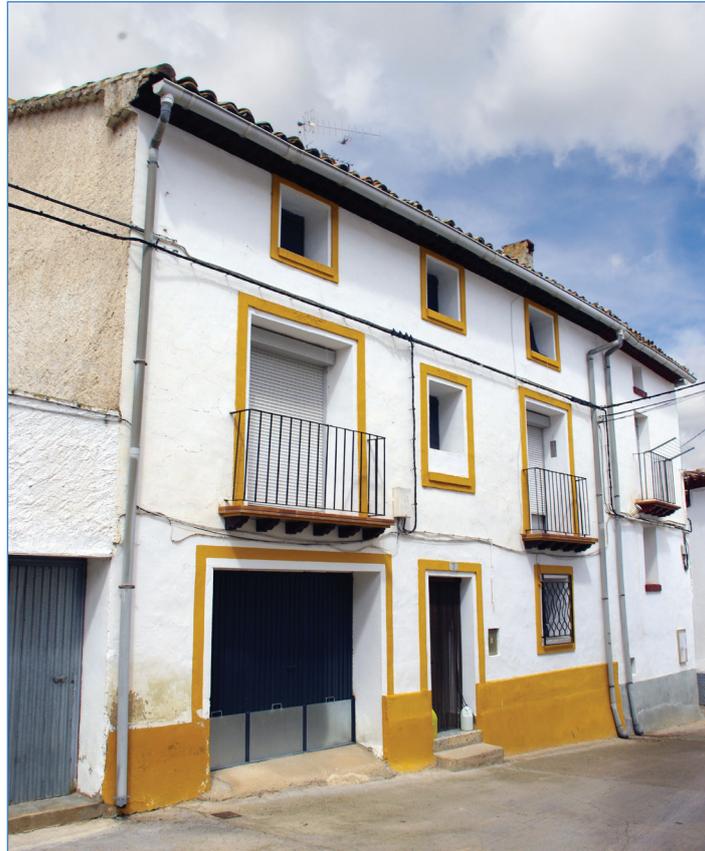
Alero, cornisa: Simple cornisa realizada con doble hilada de ladrillo a tizón en avance .

Elementos añadidos: Instalaciones eléctricas y cajas de registro de suministro de agua.

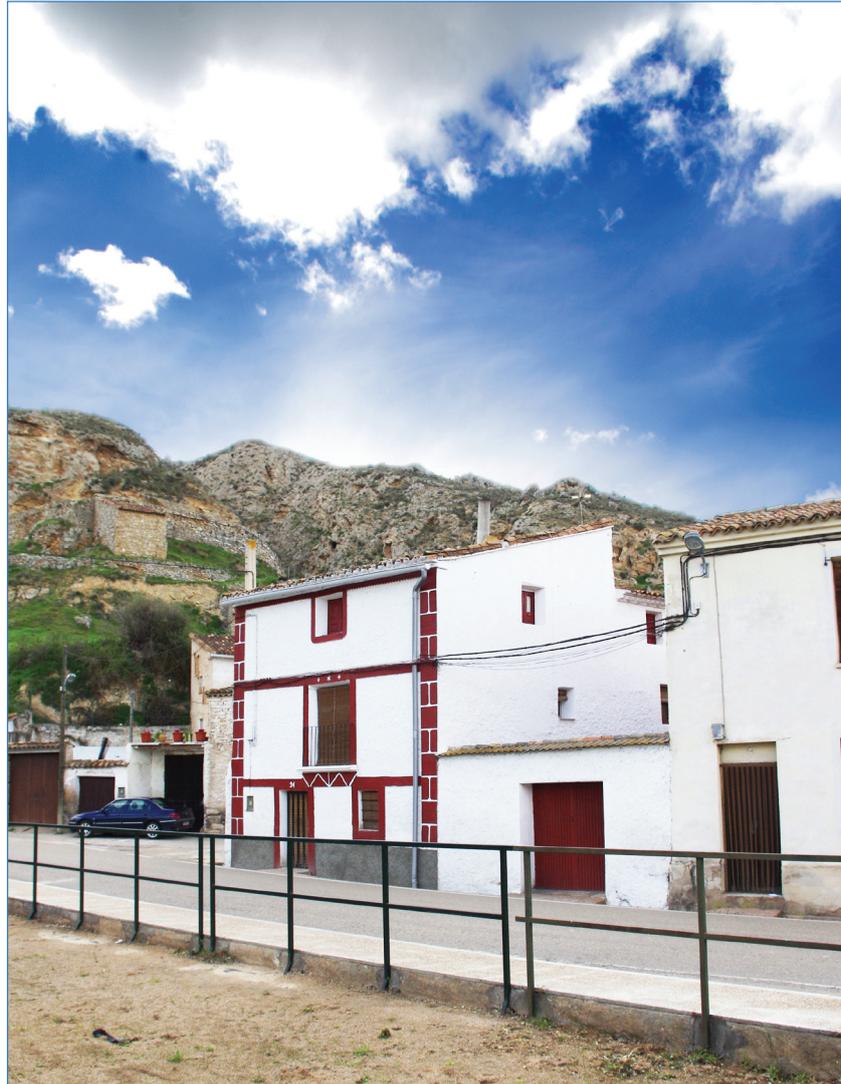
Óptimo.

No se detectan.

Basamento: Zócalo corrido resaltado del plano de fachada acabado en liso y pintado en gris.

Cuerpo principal: Composición de tres volúmenes anexos que conforman planta irregular y se adaptan a la alineación del vial. El volumen principal se levanta en planta baja, noble y aprovechamiento bajo cubierta. Se remarcan en rojo los esquinzos con decoración de despique de pilares. También se marca con moldura lisa las líneas de los forjados de las planta alzadas. Finalmente se remarcan los vanos, enmarcándolos de la misma manera

Huecos: Dos en planta baja, el acceso dintelado acompañado de ventana enrejada. En las plantas alzadas solo uno por planta alineados entre sí. En la planta noble ventanal con balcón y barandilla de metal. En el aprovechamiento bajo cubierta ventana cuadrada de menores dimensiones.

Carpinterías y Cerrajerías: Carpinterías y rejería original. Las carpinterías en madera con los entrepaños decorados con moldura. Las rejería es muy sencilla. En la ventana de planta baja barrotes horizontales embebidos en el muro y en el balcón sencilla barandilla de metal a modo de antepecho.

Cubierta: A una vertiente, realizada con rollizos de madera y cubierta con teja árabe.

Alero, cornisa: Simple cornisa realizada con hilada de ladrillo a soga en avance.

Elementos añadidos: Instalaciones eléctricas y cajas de registro de suministro de agua.

Cuerpo principal: Se conservará la estructura de la fachada y los materiales originales o tradicionales.

Huecos: Se conservarán en número y composición. Se prohíbe abrir nuevos huecos o ampliar los existentes.

Carpinterías y Cerrajerías: Prevalece la conservación y restauración. En caso de sustitución se hará por unas con acabado en madera al exterior.

Cubierta: Se conservará de manera íntegra, excepto en caso de informe técnico prescriptivo que lo desaconseje por motivos de seguridad.

Alero, cornisa: Se conservará de manera íntegra o se sustituirán en estilo.

Elementos añadidos: Se eliminarán los elementos añadidos sin valor incluidas las instalaciones. La caja de registro puede ser ocultada con tapa de registro y mimetizada con pintura del mismo paño de la fachada.

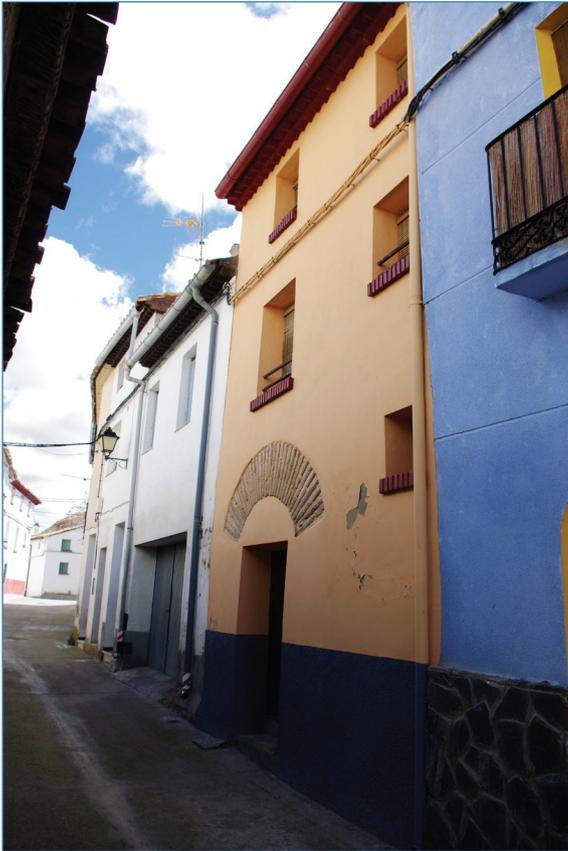
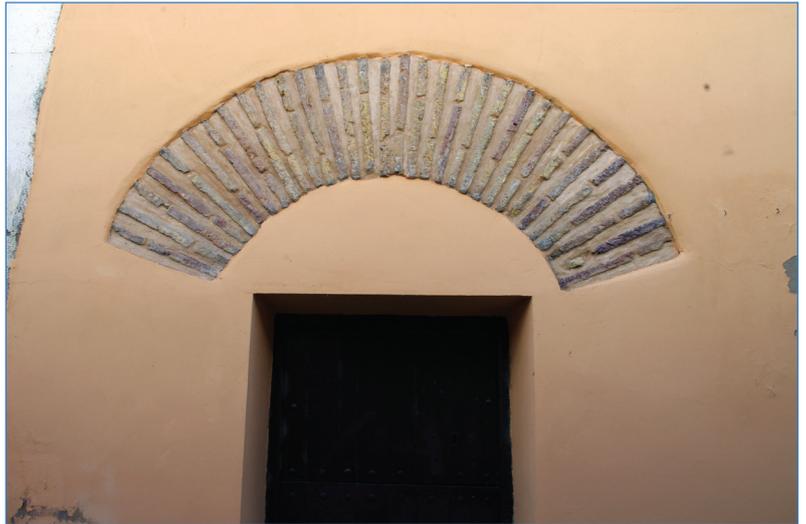
Óptimo.

Desconchado de pintura.

Basamento: Zócalo corrido en acabado rugoso y pintado en gris.

Cuerpo principal: Edificio entre medianeras de planta irregular levantado en planta baja, una alzada y aprovechamiento bajo cubierta. El paño se resuelve con acabado liso pintado en color naranja. El resultado es un volumen sencillo.

Huecos: Los vanos se alinean en su eje vertical. Encontramos dos por planta. En la planta baja encontramos restos de un antiguo arco de medio punto realizado en ladrillo que se ha dejado visto. Las ventanas de las plantas superiores son de un tamaño modesto, con antepecho realizado mediante tubo metálico. También se dispone alféizar de ladrillos de obra posterior a la original.

Carpinterías y Cerrajerías: Son antiguas, realizadas en maderas y decoradas con sus entrepaños de manera sencilla.

Cubierta: Estructura de madera cubierta con teja árabe.

Alero, cornisa: doble hilada de tejares en avance.

Elementos añadidos: Instalaciones eléctricas.

Cuerpo principal: Se conservará la estructura de la fachada y los materiales originales o tradicionales.

Huecos: Se conservarán en número y composición. Se prohíbe abrir nuevos huecos o ampliar los existentes.

Carpinterías y Cerrajerías: Prevalece la conservación y restauración. En caso de sustitución se hará por unas con acabado en madera al exterior.

Cubierta: Se conservará de manera íntegra, excepto en caso de informe técnico prescriptivo que lo desaconseje por motivos de seguridad.

Alero, cornisa: Se conservará de manera íntegra o se sustituirán en estilo.

Elementos añadidos: Se eliminarán los elementos añadidos sin valor incluidas las instalaciones.

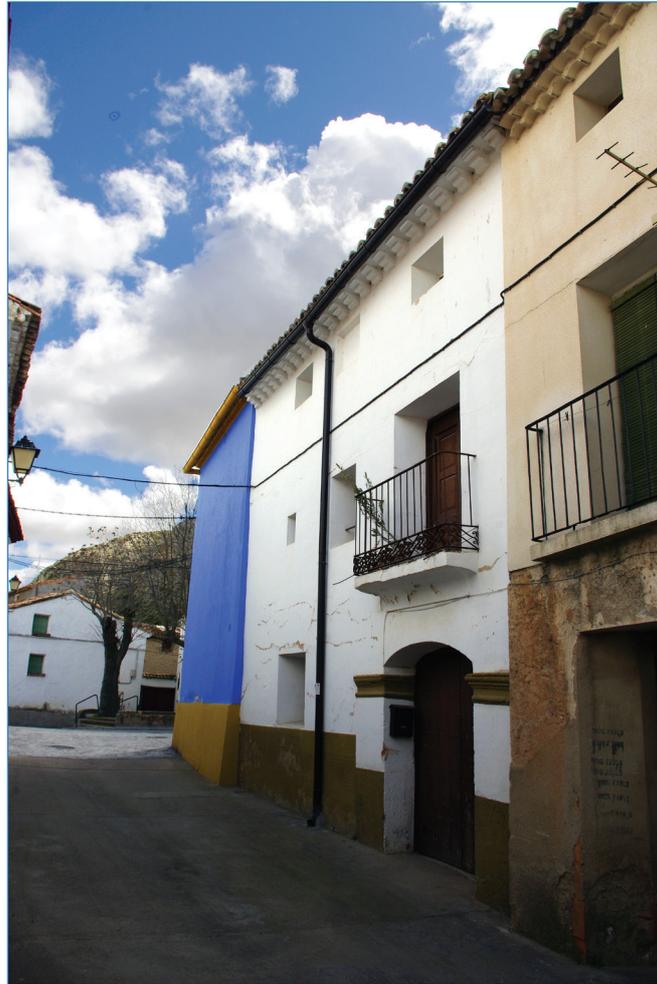
Alero, cornisa: Realizada por tres hiladas de ladrillo a tizón generando unas ménsulas que soportan el arranque de la techumbre cuyas tejas asoman en avance.

Elementos añadidos: Instalaciones eléctricas.

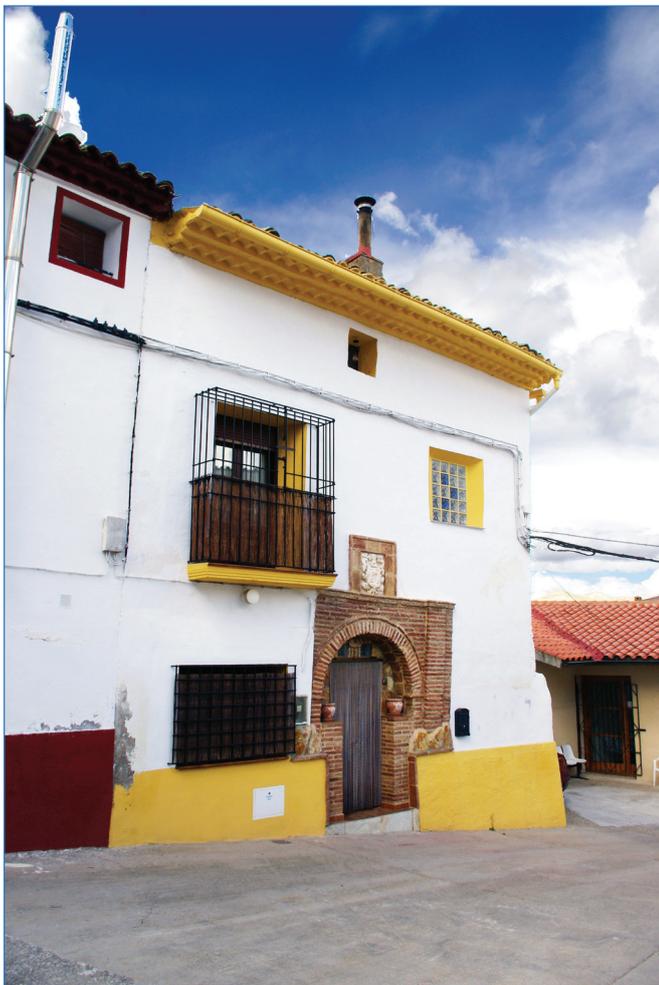
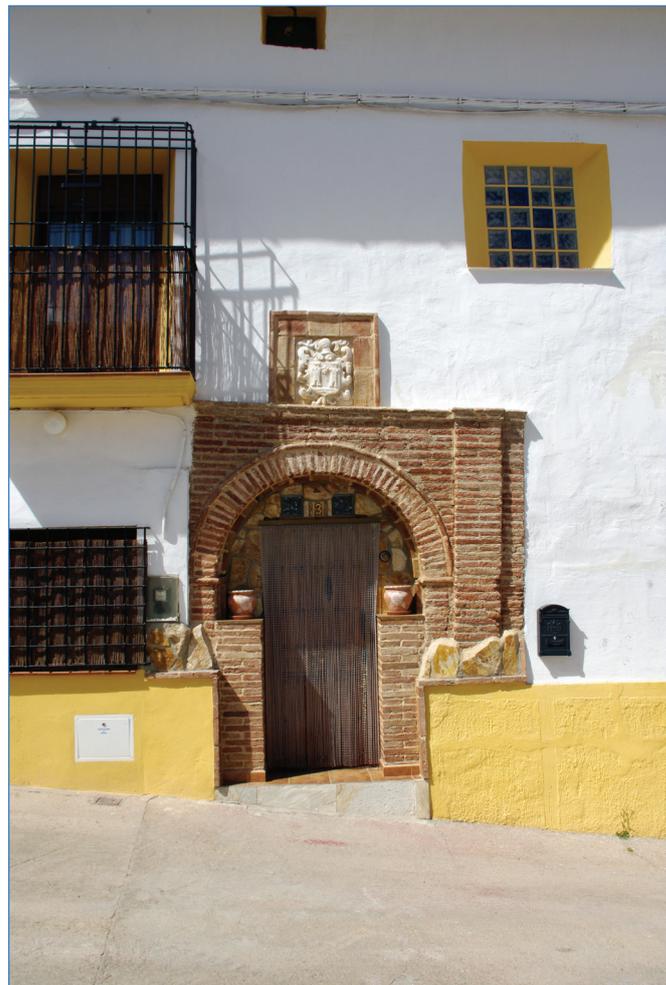
Alero, cornisa: Doble hilada de tejaroz sobre el que apoya la primera línea de tejas en avance.

Elementos añadidos: Instalaciones eléctricas, buzón, caja de registro de agua.
