CATÁLOGO DE PROTECCIÓN DEL PATRIMONIO ARQUITECTÓNICO

PLAN GENERAL DE ORDENACIÓN URBANA

Conjunto urbano de la Colonia de Aviación.

Avenida Pascual Marquina, Calatayud.

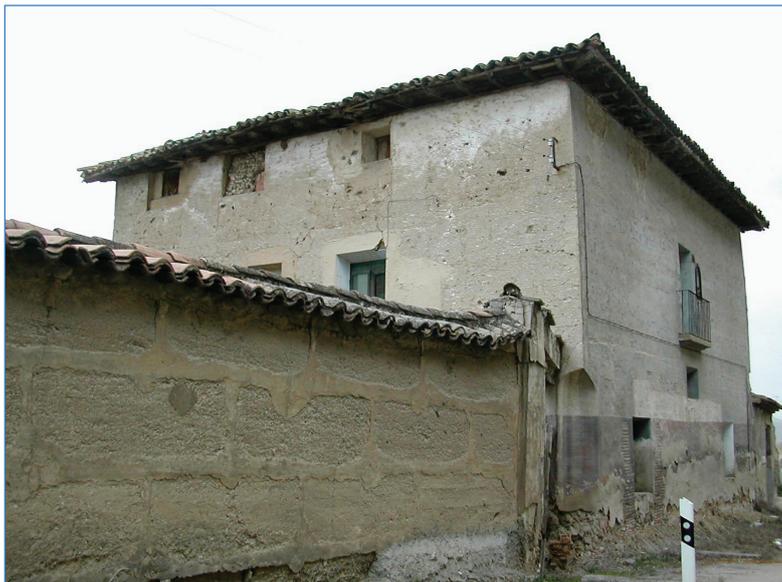
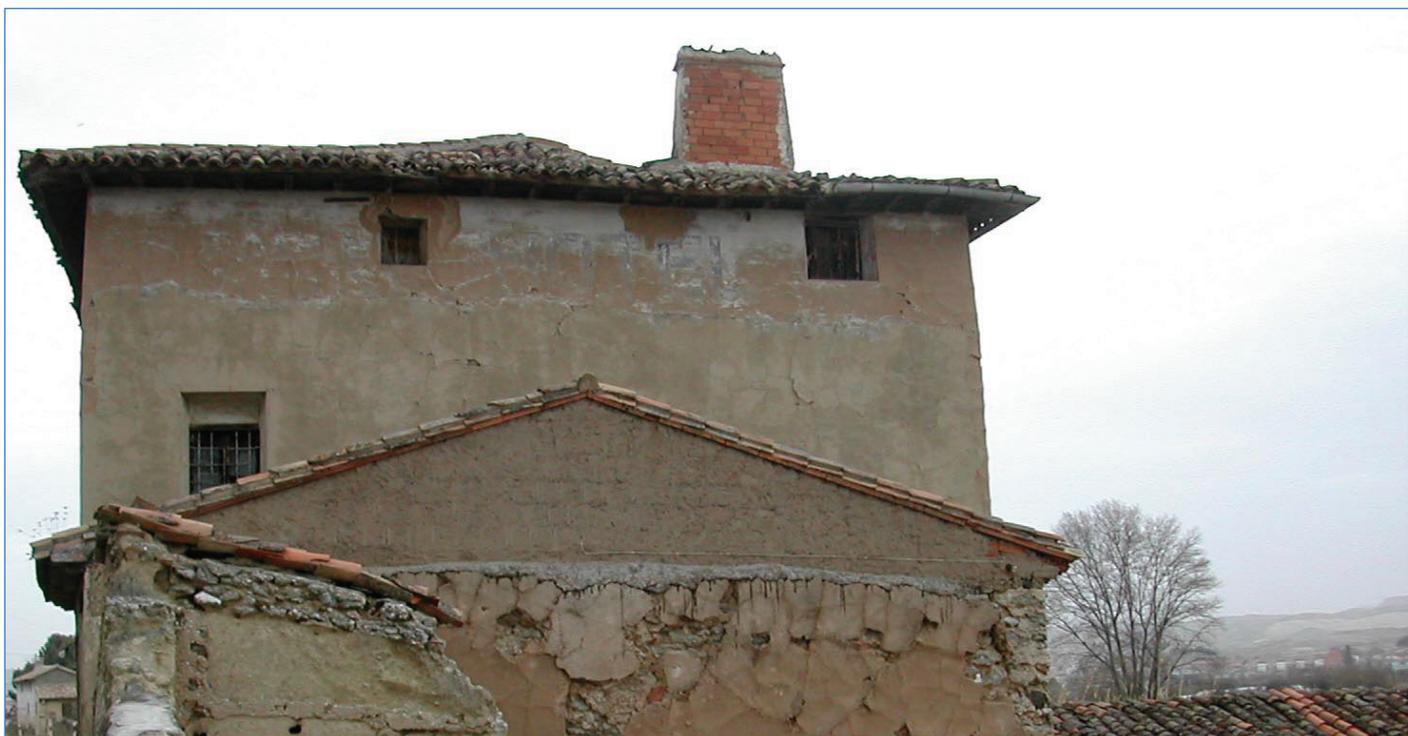
Zócalo: Piedra y mortero incorporado en última rehabilitación**Cuerpo principal:** Edificio de planta baja, alzada y aprovechamiento bajo cubierta. Tipología de torre de función agropecuaria. Se resuelve con enfoscado liso enalado. Original en color blanco y hoy pintado en color albero.**Huecos:** Dispuesto de forma ordenada y rítmica, centrando la composición el balcón de la planta noble situado en el eje de la fachada. Hoy en día remarcados en piedra sin correspondencia con el estado original.**Carpinterías y Cerrajerías:** Carpinterías en madera y cerrajería original en forja tradicional..**Cubierta:** Cuatro aguas. Estructura de madera y teja árabe.**Alero, cornisa:** Sustituido en estilo mediante canetes y tablazón de madera.**Elementos añadidos:** Recercados de los huecos en piedra.

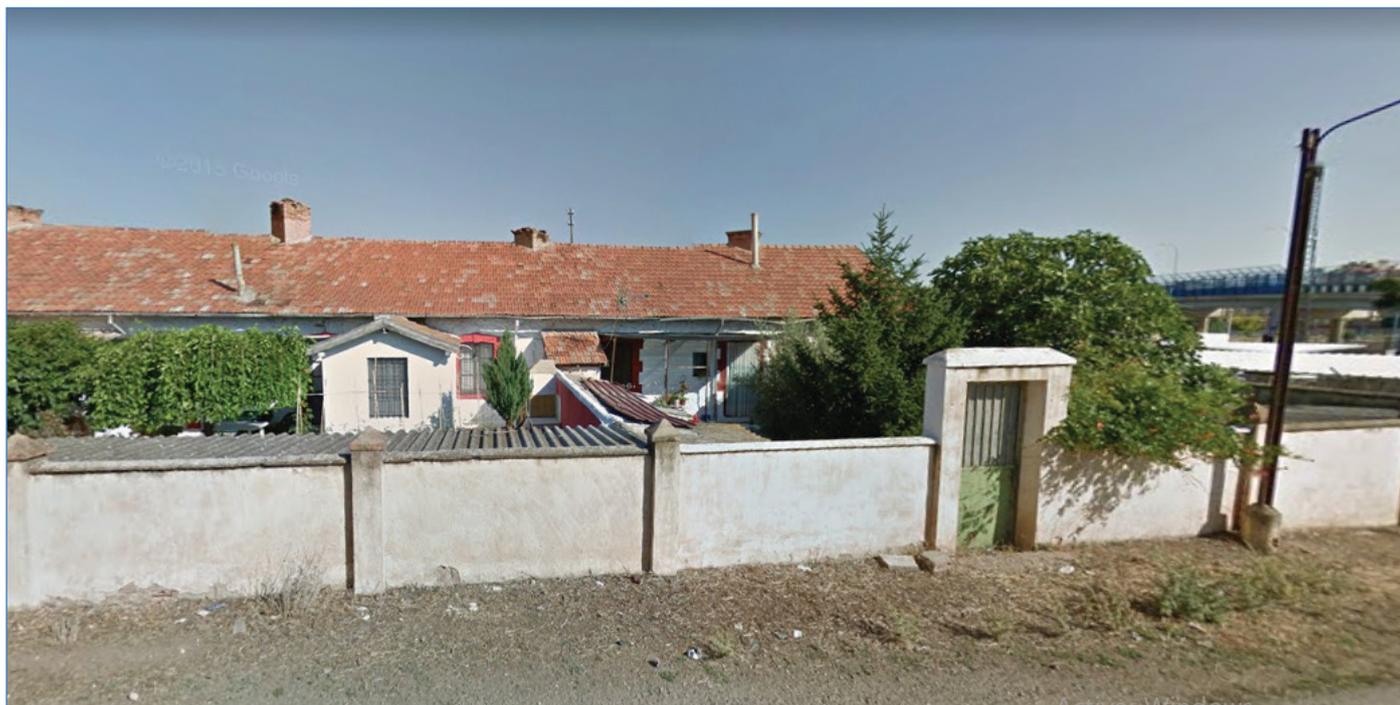
Cubierta: Dos aguas y teja árabe.

Alero, cornisa: Simple y de escaso vuelo. Sin ornamentación.

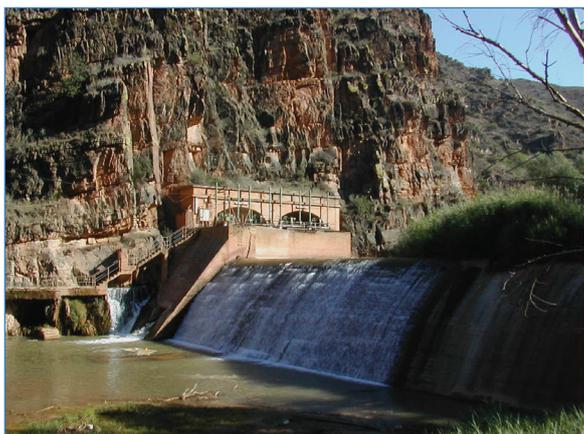
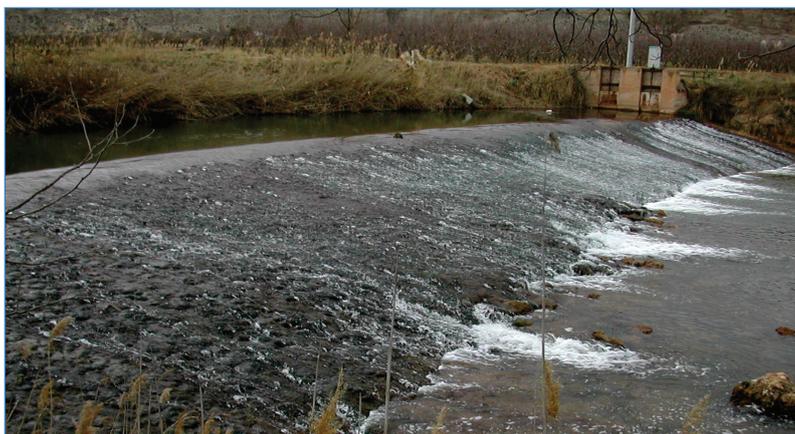
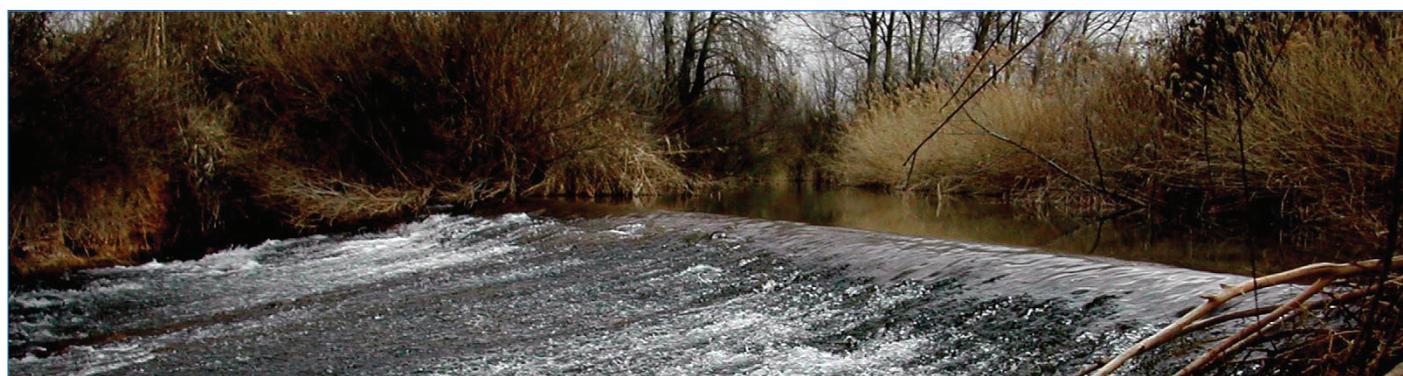
Siguen la tipología tradicional de muro grueso, más pequeño que una presa, construido en un río para reconducir el agua hacia los canales y acequias a los que sirven.
