Catálogo de protección de Patrimonio Cultural de Calatayud

1. INTRODUCCIÓN

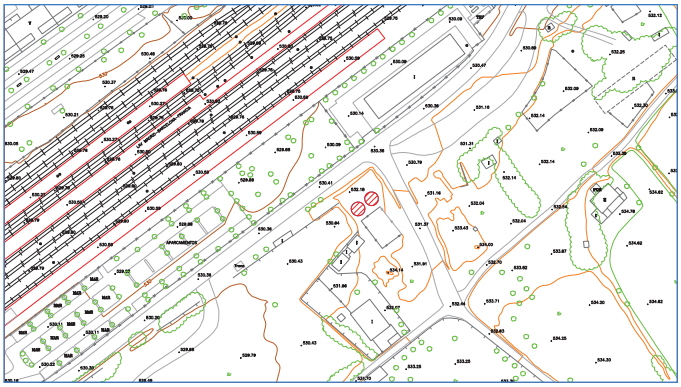
ESTADO DE CONSERVACIÓN:

Grado de conservación:
Presenta deterioro que no compromete su estabilidad.
Patologías visibles:
Deterioro en pintura, aparición de oxido por corrosión.
Actuaciones Anteriores:
Construcción original: Edad Contemporánea: Primer tercio del siglo XX.

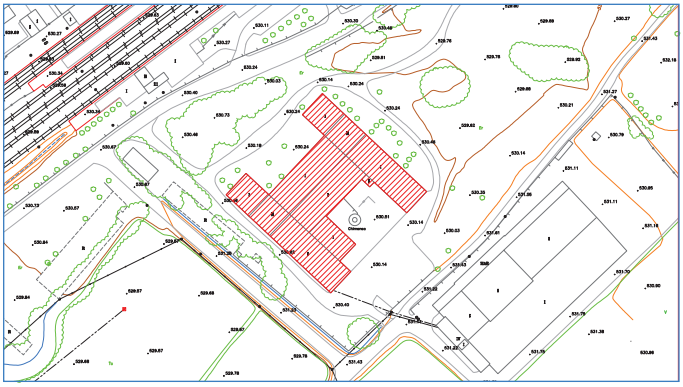
ESTADO DE CONSERVACIÓN:

Grado de conservación:
Ruinoso

Patologías visibles:
Desprendimiento parcial de muro y techumbres, grietas en los diferentes paños de fachada

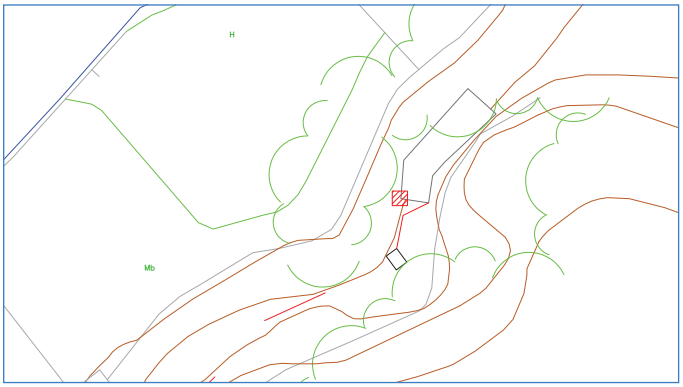
ESTADO DE CONSERVACIÓN:

Grado de conservación:
Sólo quedan las bases pétreas del calvario.
Patologías visibles:
Deterioro por exposición a elementos naturales.
Actuaciones Anteriores:
Se desconocen.

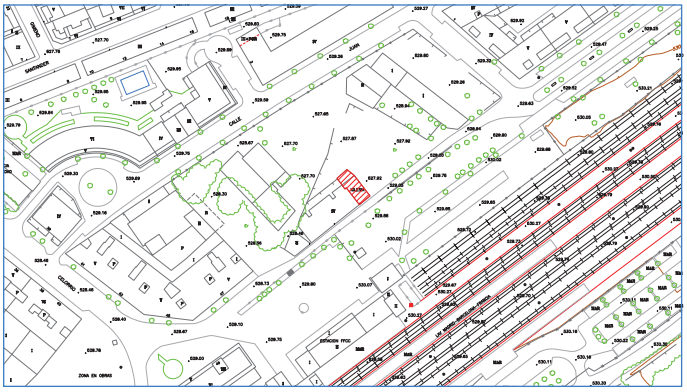
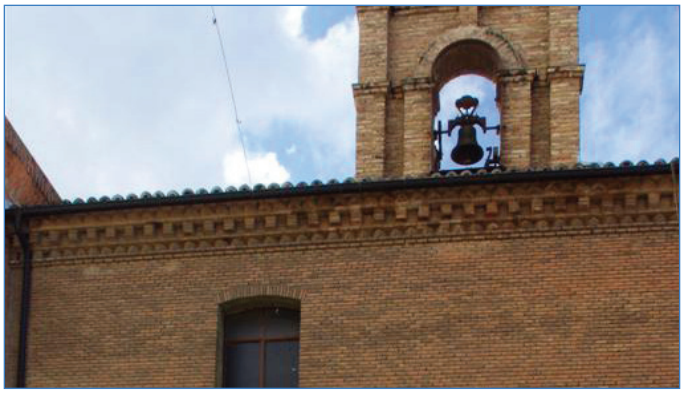
ESTADO DE CONSERVACIÓN:

Grado de conservación:
Óptimo.
Patologías visibles:
Falta de capa pictórica en los paños perimetrales.
Actuaciones Anteriores:
Retejado con uralita.

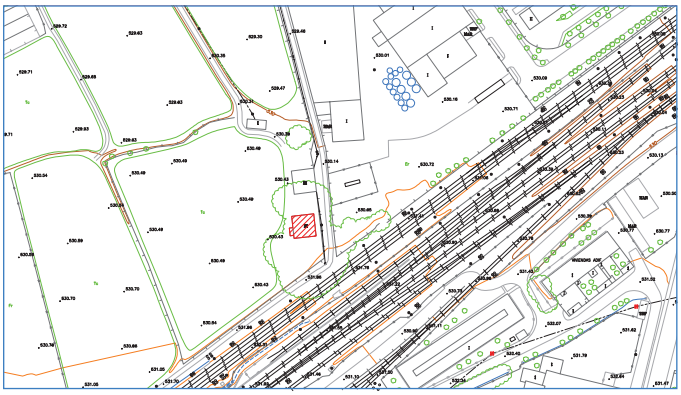
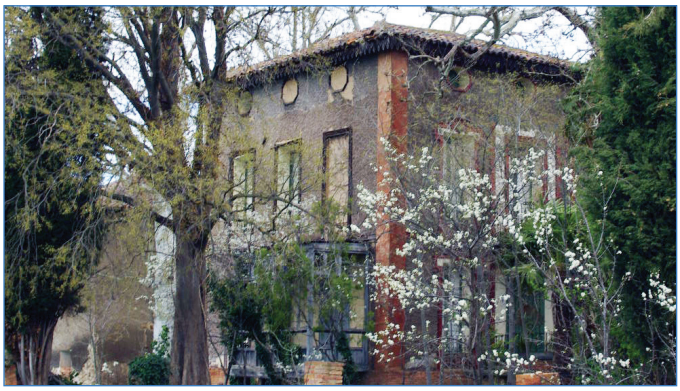
ESTADO DE CONSERVACIÓN:

Grado de conservación:
Presenta deterioro que no comprometen su estabilidad

Patologías visibles:
Desprendimiento de enlucido, tablero y soportes de balcón muy deteriorados, deterioro de capa pictórica en carpinterías, alero y molduras de huecos.

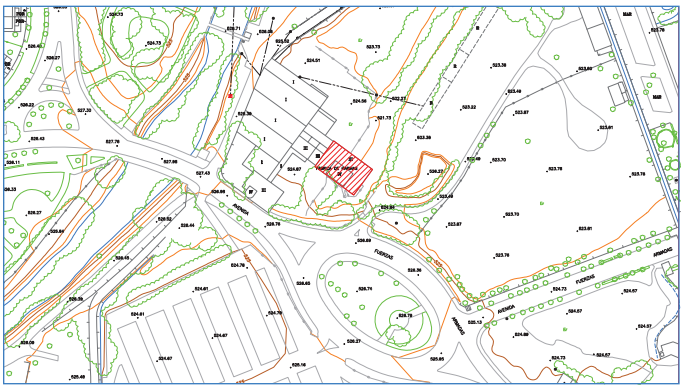
ESTADO DE CONSERVACIÓN:

Grado de conservación:
Malo.
Patologías visibles:
Agrietamientos en el enlucido, perdida de enfoscado, ladrillos fragmentados, carpinterías rotas, desprendimiento de alero y piezas de la cubierta.
Actuaciones Anteriores:
Eliminación de los volumenes anexos (2012).

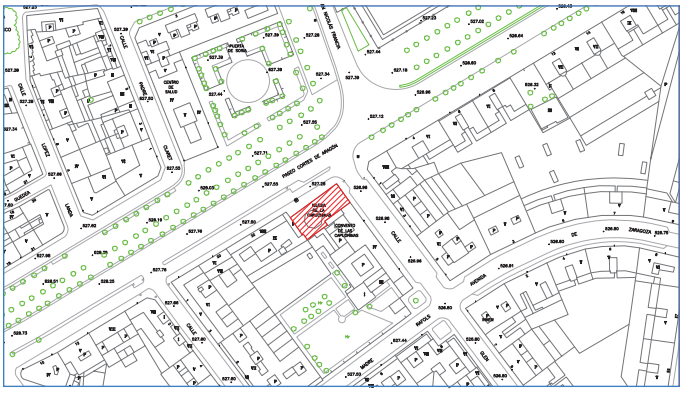
ESTADO DE CONSERVACIÓN:

Grado de conservación:
Óptimo.
Patologías visibles:
Grietas en los paños de fachadas.
Actuaciones Anteriores:
Se desconocen.

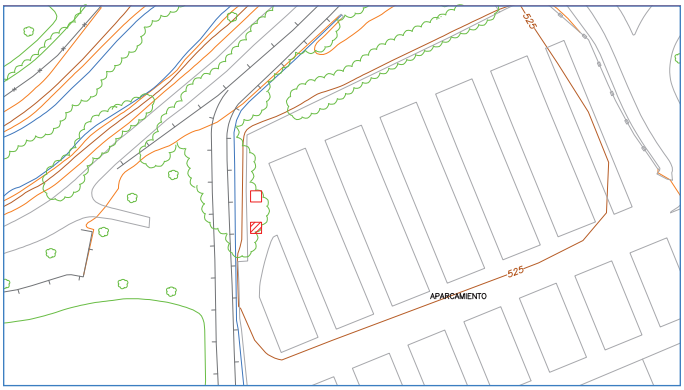
ESTADO DE CONSERVACIÓN:

Grado de conservación:
Bueno.
Patologías visibles:
Graffiti sobre el fuste.
Actuaciones Anteriores:
Se desconocen .

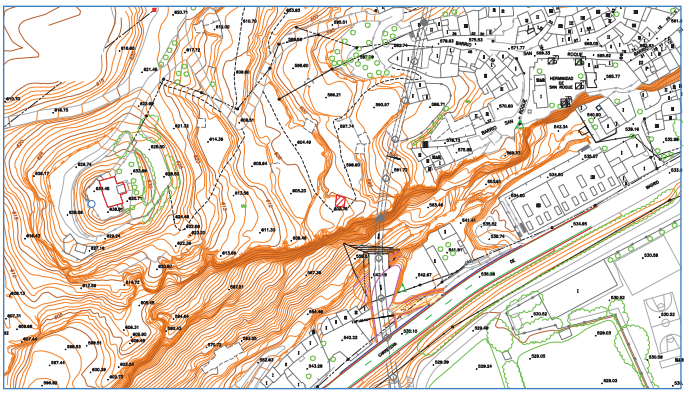
ESTADO DE CONSERVACIÓN:

Grado de conservación:

Presenta deterioros que no comprometen su estabilidad

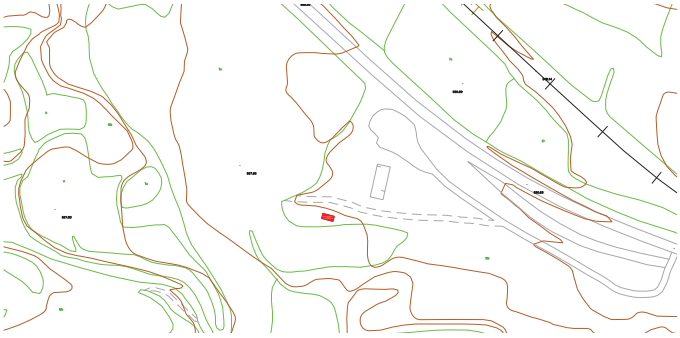
ESTADO DE CONSERVACIÓN:

Grado de conservación:
Arruinado,

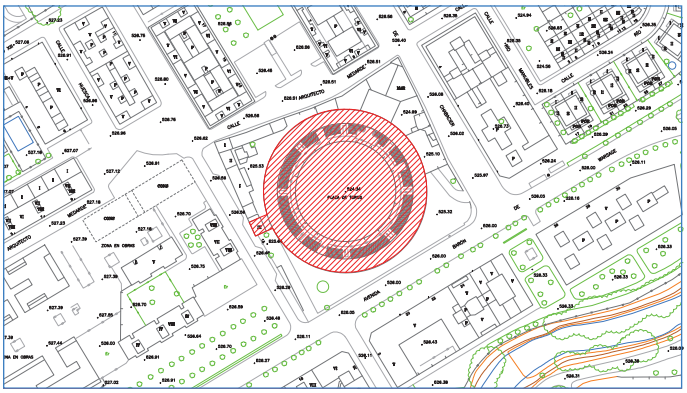
ESTADO DE CONSERVACIÓN:

Grado de conservación:
Óptimo
Patologías visibles:
Pérdida de enlucido y capa pictórica en zonas puntuales.
Actuaciones Anteriores:
Construcción Original: 1877, Mariano Medarde. 1931 reducción de aforo en 1.000 localidades para dar cumplimiento al artículo quinto del capítulo I del Reglamento Taurino.

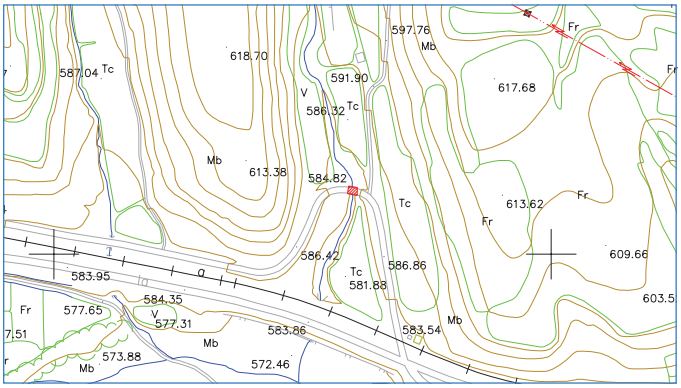
ESTADO DE CONSERVACIÓN:

Grado de conservación:
Sufre deterioro que no compromete su estabilidad.
Patologías visibles:
Se han desprendido elementos estructurales.
Actuaciones Anteriores:
Se ha pavimentado el tramo del Norte de Calatayud recientemente.

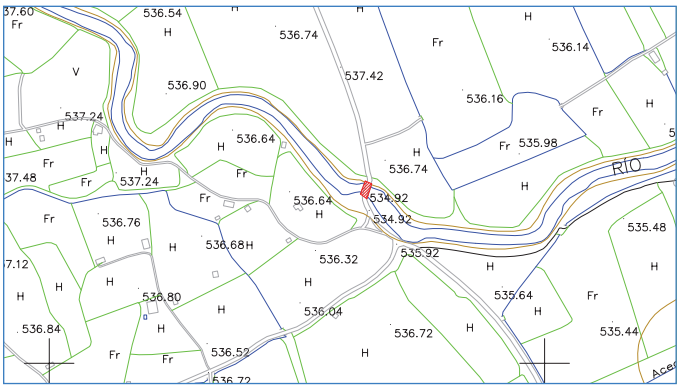
ESTADO DE CONSERVACIÓN:

Grado de conservación:
Precario.
Patologías visibles:
Descalce de estribo derecho.
Actuaciones Anteriores:
Construcción original: 1530, Esteban de Obray.

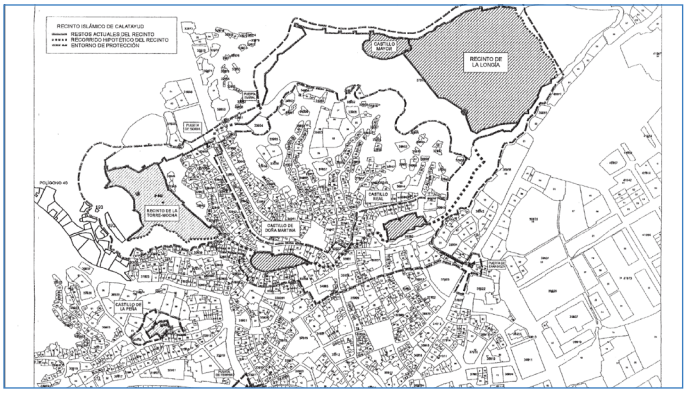
ESTADO DE CONSERVACIÓN:

Grado de conservación:
Muy deteriorado.

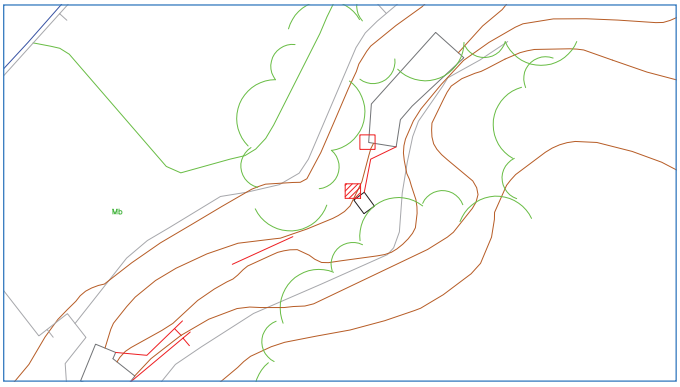
ESTADO DE CONSERVACIÓN:

Grado de conservación:
Bueno.
Patologías visibles:
Falta de capa pictórica.
Actuaciones Anteriores:
Se desconocen.

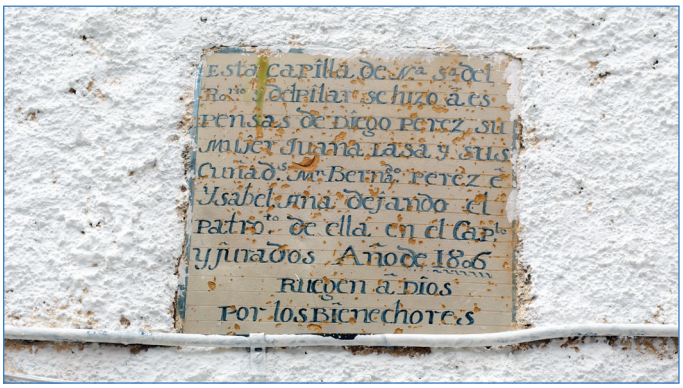
ESTADO DE CONSERVACIÓN:

Grado de conservación:
Presenta deterioros que pueden comprometer su estabilidad.
Patologías visibles:
Desconchones y agrietamientos en la cerámica.
Actuaciones Anteriores:
Se desconocen.

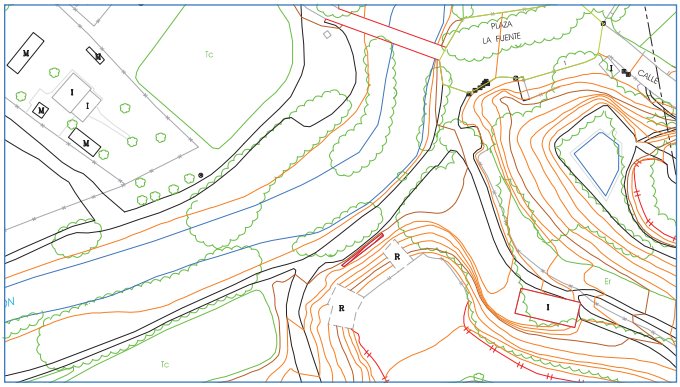
ESTADO DE CONSERVACIÓN:

Grado de conservación:
Presenta deterioros que pueden comprometer su estabilidad.
Patologías visibles:
Grietas en el vaso que provocan pérdidas.
Actuaciones Anteriores:
Se ha enlucido con revoco de mortero recientemente.

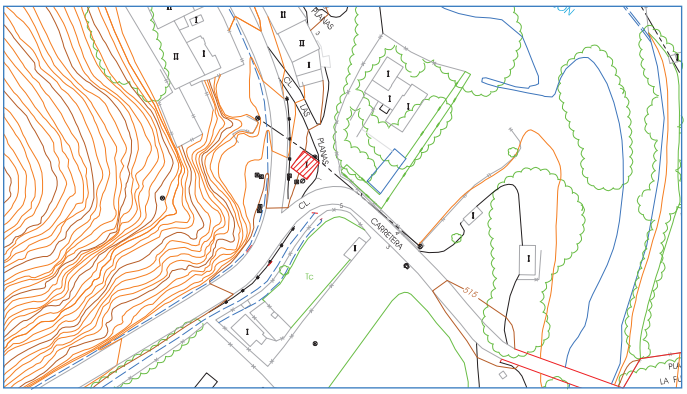
Grado de conservación:
Óptimo.
Patologías visibles:
No se detectan.
Actuaciones Anteriores:
Rehabilitación reciente.

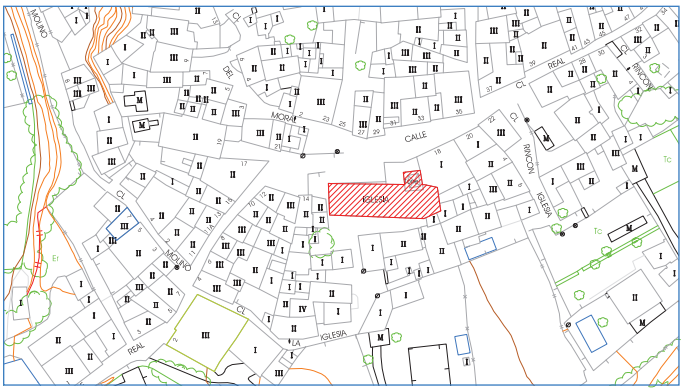
ESTADO DE CONSERVACIÓN:

Grado de conservación:
Presenta problemas que pueden general mayores daños a largo plazo.

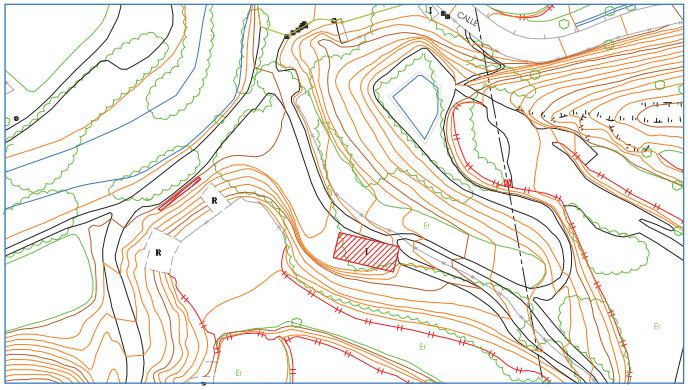
Grado de conservación:
Óptimo.

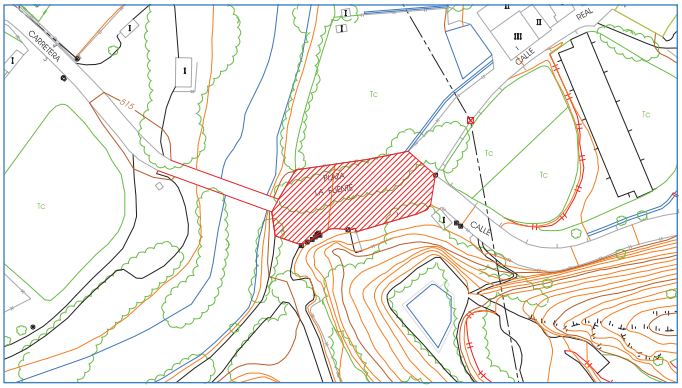
Grado de conservación:
Óptimo.
Patologías visibles:
No se detectan.
Actuaciones Anteriores:
Rehabilitada recientemente.

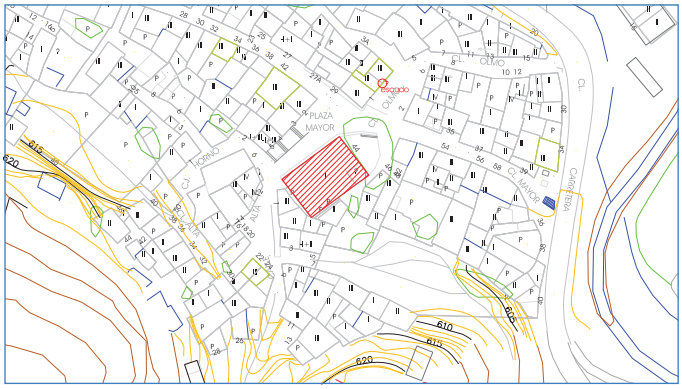
Grado de conservación:
Bueno.
Patologías visibles:
Falta de capa pictórica en fachadas secundarias.
Actuaciones Anteriores:
Se desconocen.

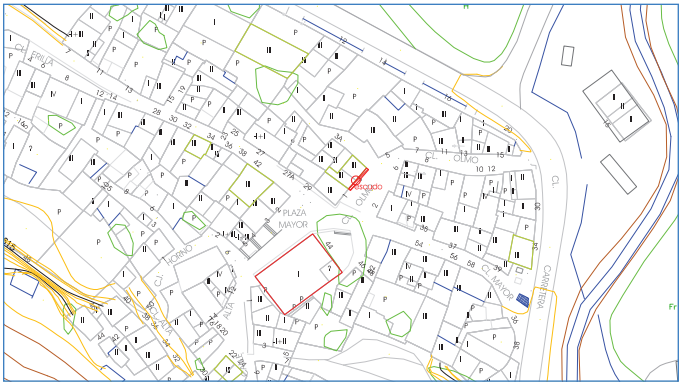
Grado de conservación:
Óptimo.
Patologías visibles:
No se detectan.
Actuaciones Anteriores:
Se desconocen.

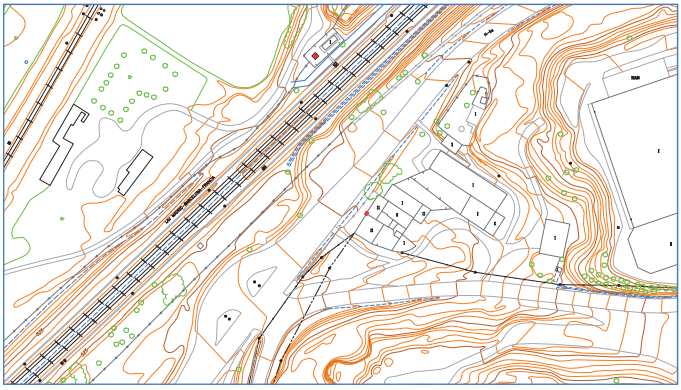
Grado de conservación:
Bueno.

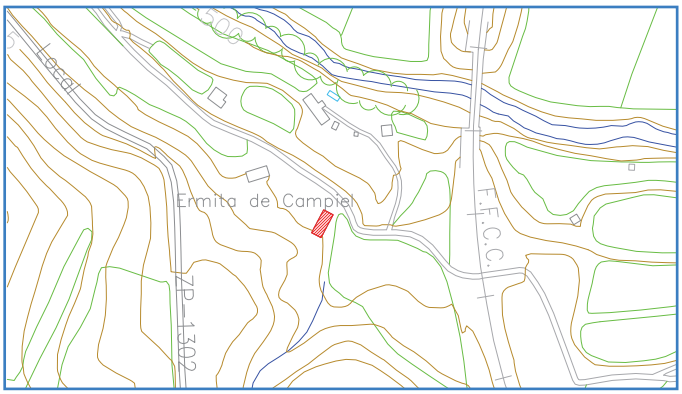
ESTADO DE CONSERVACIÓN:

Grado de conservación:
Deterioro por falta de mantenimiento.
Patologías visibles:
Falta de enfoscado y capa pictórica.
Actuaciones Anteriores:
Se desconocen.

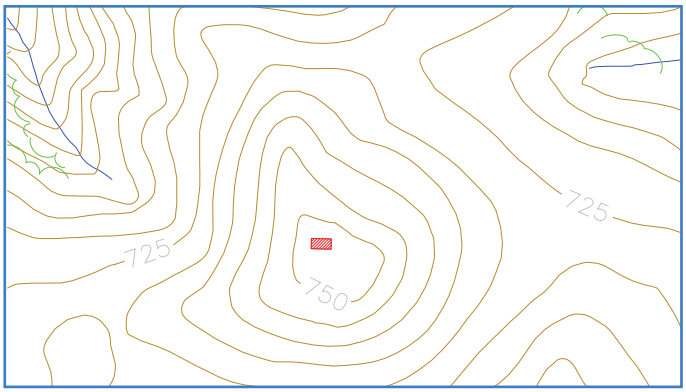
Grado de conservación:
Ruinoso.
Patologías visibles:
El edificio se encuentra semiderruido con lo que ello conlleva.
Actuaciones Anteriores:
Se desconocen.

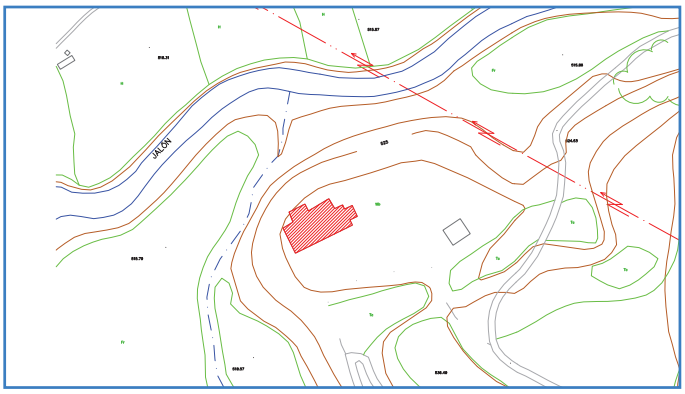
ESTADO DE CONSERVACIÓN:

Grado de conservación:
Bueno.
Patologías visibles:
Deterioro por falta de mantenimiento.
Actuaciones Anteriores:
Se desconocen.

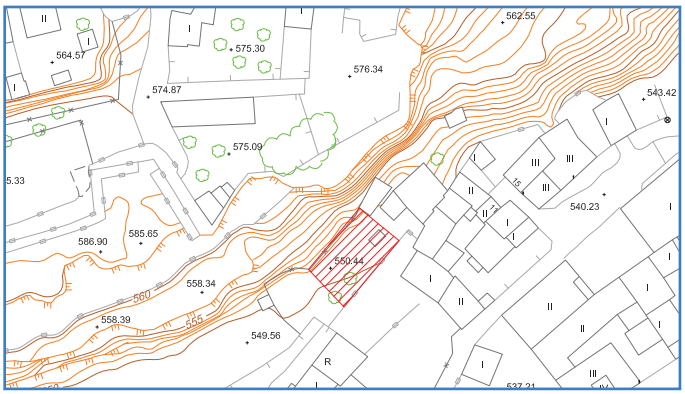
ESTADO DE CONSERVACIÓN:

Grado de conservación:
Ruinoso.
Patologías visibles:
Deterioro por falta de mantenimiento.
Actuaciones Anteriores:
Se desconocen.

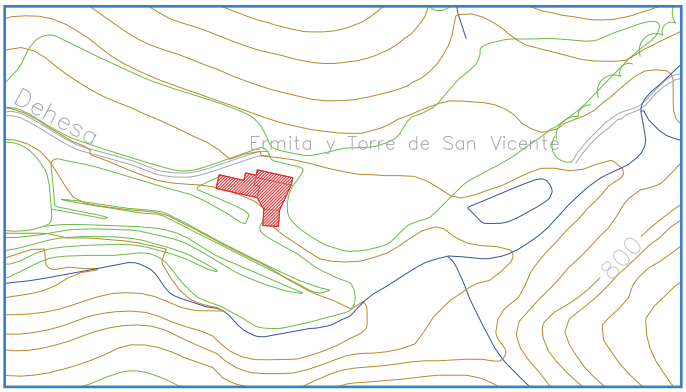
ESTADO DE CONSERVACIÓN:

Grado de conservación:
Ruinoso.
Patologías visibles:
Deterioro por falta de mantenimiento.
Actuaciones Anteriores:
Se desconocen.
